# 船舶事故調査報告書

平成27年3月19日

運輸安全委員会（海事専門部会）議決

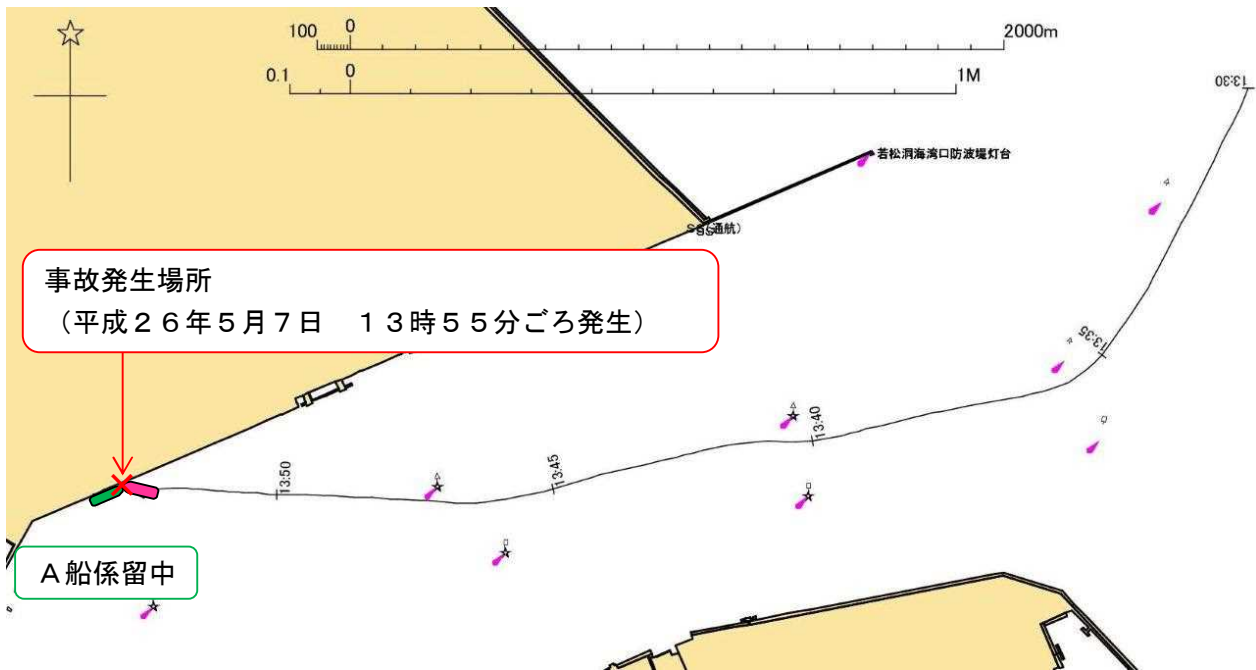
付図1 航行経路図

<p>いう。)に出船左舷着けで係留中、平成26年5月7日13時55分ごろ、A船の船首部とB船の船首部とが衝突した。</p> <p>B船は、船長Bほか9人(全員中華人民共和国籍)が乗り組み、鉱石約3,360tを積み、船長Bが、操船を指揮し、甲板手2人をそれぞれ操舵及び機関の操作に就け、約6.3ノット(kn)の対地速力で関門航路を航行した。</p> <p>船長Bは、13時30分ごろ関門航路から若松航路へ入り、13時45分ごろ、左舷錨を投入し、本件岸壁に係留中のA船の船首(手前)方の岸壁に入船右舷着けするつもりで減速し始めた。</p> <p>船長Bは、B船の船首からA船の船首までの直線距離が、約70mの地点で機関を後進としたが、予測ほど減速しなかったため、その距離が、約30mの地点で、機関を全速力後進としたが、B船とA船及び本件岸壁とが衝突した。</p> <p>本事故後、B船は、後進しながらA船及び本件岸壁から離れて、右転し、左舷錨を揚収した後、右舷錨を投入して14時30分ごろ、本件岸壁へ左舷着けで着岸した。</p> <p>(付図1 航行経路図、付表1 B船のAIS記録(抜粋) 参照)</p>
<p>気象・海象</p>	<p>気象：天気 晴れ、風向 南、風力 4～5</p> <p>海象：潮汐 上げ潮の末期</p>
<p>その他の事項</p>	<p>A船の乗組員は、舷門当直者1人を除き、全員居室で待機していた。</p> <p>A船の喫水は、船首約1.5m、船尾約3.3mであった。</p> <p>B船の喫水は、船首約5.1m、船尾約5.2mであった。</p> <p>本事故時、A船は空倉状態、B船は満載状態であり、B船の船首部が、A船の船首部と本件岸壁との間に入り込み、A船のヘッドライン(船首索)によりB船の船首マストが船尾方向に倒壊し、B船の右舷錨が、本件岸壁の前面と衝突した。</p> <p>船長Bは、本件岸壁への着岸は初めてであった。</p> <p>船長Bは、船首配置の一等航海士から、本件岸壁までの距離報告を、適宜受けていた。</p>
<p>分析</p> <p>乗組員等の関与</p> <p>船体・機関等の関与</p> <p>気象・海象等の関与</p> <p>判明した事項の解析</p>	<p>A なし、B あり</p> <p>A なし、B なし</p> <p>A なし、B なし</p> <p>A船は、関門港若松第5区において、本件岸壁に出船左舷着けで係留中、B船は、本件岸壁に入船右舷着けする予定で着岸作業中、船長Bが、左舷錨を投入し機関を後進としたが、前進行きあしが止まらなかったことから、A船の船首部及び本件岸壁の前面にB船の船首部が、衝突したものと考えられる。</p>

A船が係留中、B船が入船右舷着けする予定で着岸作業中、船長Bが左舷錨を投入して機関を後進としたが、前進行きあしが止まらなかったため、A船の船首部及び本件岸壁の前面にB船の船首部が衝突したことにより発生したものと考えられる。
参考	<p>今後の同種事故等の再発防止に役立つ事項として、次のことが考えられる。</p> <ul style="list-style-type: none"> <li>・ 余裕のある時期に前進行きあしを停止すること。</li> <li>・ 自船の運動性能を把握すること。</li> </ul>
