船舶事故調査報告書

事故種類	定置網損傷
発生日時	平成26年9月13日 19時21分ごろ
発生場所	山口県長門市青海島東岸沖 潮場ノ鼻灯台から真方位114° 1,720m付近 （概位 北緯34° 25.83′ 東経131° 16.19′）
事故調査の経過	平成26年11月14日、本事故の調査を担当する主管調査官（門司事務所）ほか1人の地方事故調査官を指名した。 原因関係者から意見聴取を行った。
事実情報 船種船名、総トン数 船舶番号、船舶所有者等 L×B×D、船質 機関、出力、進水等	A 引船 ^{たいせい} 太成丸、19トン 139-19岡山、株式会社NAVTEC 24.21m (Lr) × 5.40m × 2.88m、鋼 ディーゼル機関、736kW、平成17年12月 B 台船 ⊕1001、不詳 なし、不詳 50m × 18m × 3m、鋼 機関なし、不詳
乗組員等に関する情報	A 船長 男性 58歳 一級小型船舶操縦士・特殊小型船舶操縦士・特定 免許登録日 昭和55年7月9日 免許証交付日 平成25年5月15日 （平成30年11月25日まで有効）
死傷者等	なし
損傷	A 船首部船底に擦過傷 B なし 定置網 箱網の網、敷設用ワイヤ及びロープに破断
事故の経過	A船は、船長ほか2人が乗り組み、無人で空倉のB船を、長さ約180mの化学繊維製ロープでえい航した引船列（以下「A船引船列」という。）を構成し、山口県北岸沖を島根県浜田市浜田港に向けて航行していた。 船長は、平成26年9月13日17時00分ごろ、航海当直を交替するために昇橋した際、A船引船列が山口県長門市川尻岬付近を航行しており、波高が約2.5～3mとなっていることを認め、同市仙崎

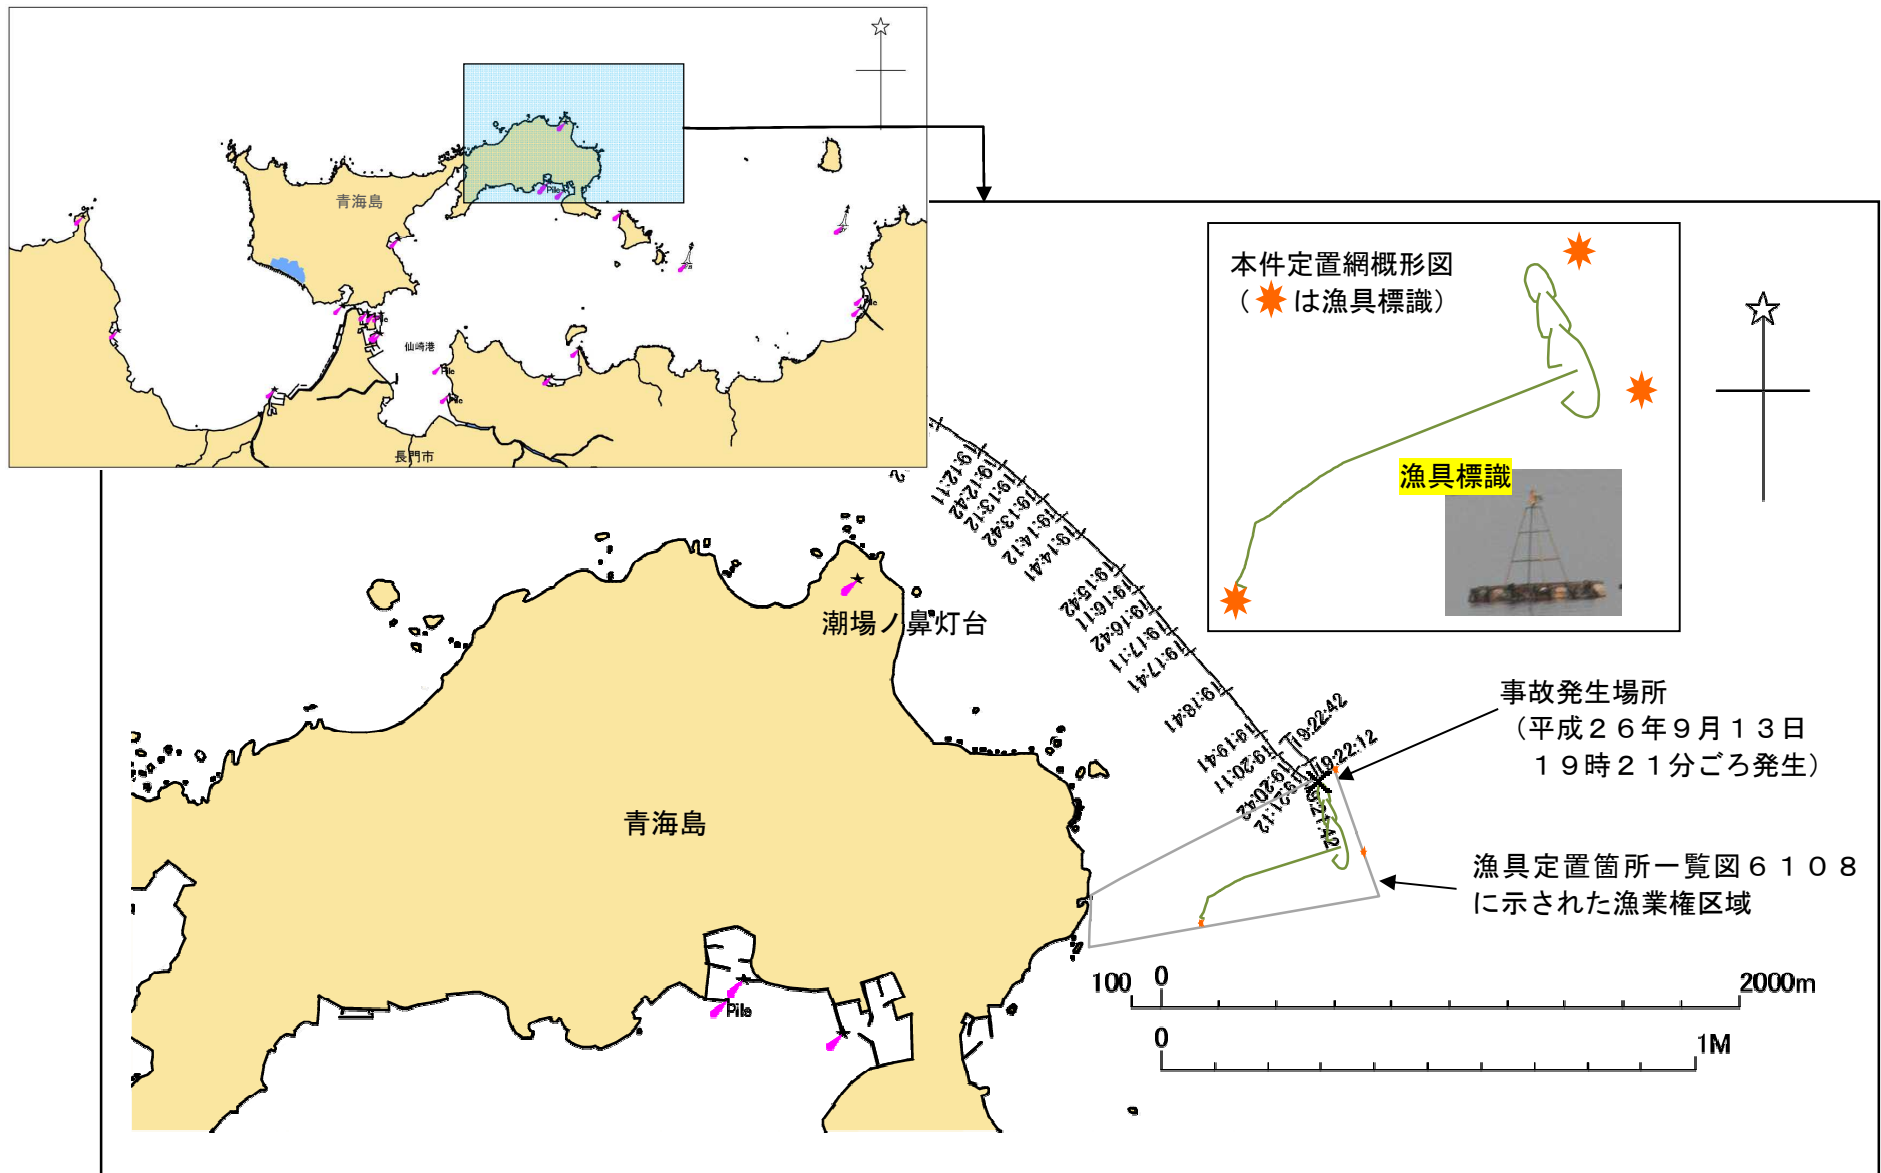
付図1 航行経路図（漁業権区域及び本件定置網等敷設状況については概略）

原因	本事故は、夜間、A船引船列が青海島東岸沖を南南東進中、船長

<p>が、本件定置網の存在を知らなかったため、本件定置網に進入したことにより発生したものと考えられる。</p>
参考	<p>今後の同種事故等の再発防止に役立つ事項として、次のことが考えられる。</p> <ul style="list-style-type: none">・ 常時、見張りを適切に行うこと。・ 不慣れな海域を航行する際には、事前に水路調査を十分に行うこと。・ 航行予定海域の漁具定置箇所一覧図を船内に備えておくことが望ましい。
