船舶事故調査報告書

平成27年3月26日

運輸安全委員会（海事専門部会）議決

事故種類	衝突
発生日時	平成26年11月3日 05時55分ごろ
発生場所	長崎県対馬市鴨居瀬漁港東方沖 鴨居瀬港西防波堤灯台から真方位099°900m付近 (概位 北緯34°19.90′ 東経129°23.58′)
事故調査の経過	平成26年11月5日、本事故の調査を担当する主管調査官（門司事務所）ほか1人の地方事故調査官を指名した。 原因関係者から意見聴取を行った。
事実情報 船種船名、総トン数 船舶番号、船舶所有者等 L×B×D、船質 機関、出力、進水等	A 漁船 萬栄丸、7.3トン KM2-3830（漁船登録番号）、個人所有 11.51m (Lr) × 3.13m × 1.27m、FRP ディーゼル機関、422.90kW、平成元年5月28日 第293-22300号（船舶検査済票の番号） B 漁船 晴丸、5.84トン NS2-15547（漁船登録番号）、個人所有 11.15m (Lr) × 2.55m × 0.80m、FRP ディーゼル機関、漁船法馬力数70、昭和57年8月10日
乗組員等に関する情報	A 船長A 男性 63歳 一級小型船舶操縦士・特殊小型船舶操縦士・特定 免許登録日 昭和50年3月25日 免許証交付日 平成25年11月20日 (平成31年10月18日まで有効) B 船長B 男性 59歳 二級小型船舶操縦士・特殊小型船舶操縦士・特定 免許登録日 平成6年3月17日 免許証交付日 平成25年11月19日 (平成31年3月16日まで有効)
死傷者等	なし
損傷	A 右舷外板に破口及び亀裂 B 船首部下方に破口及び亀裂
事故の経過	A船は、船長A及び甲板員Aが乗り組み、長崎県対馬市上島東方沖でたいの底はえ縄漁を終え、平成26年11月2日15時30分ごろ

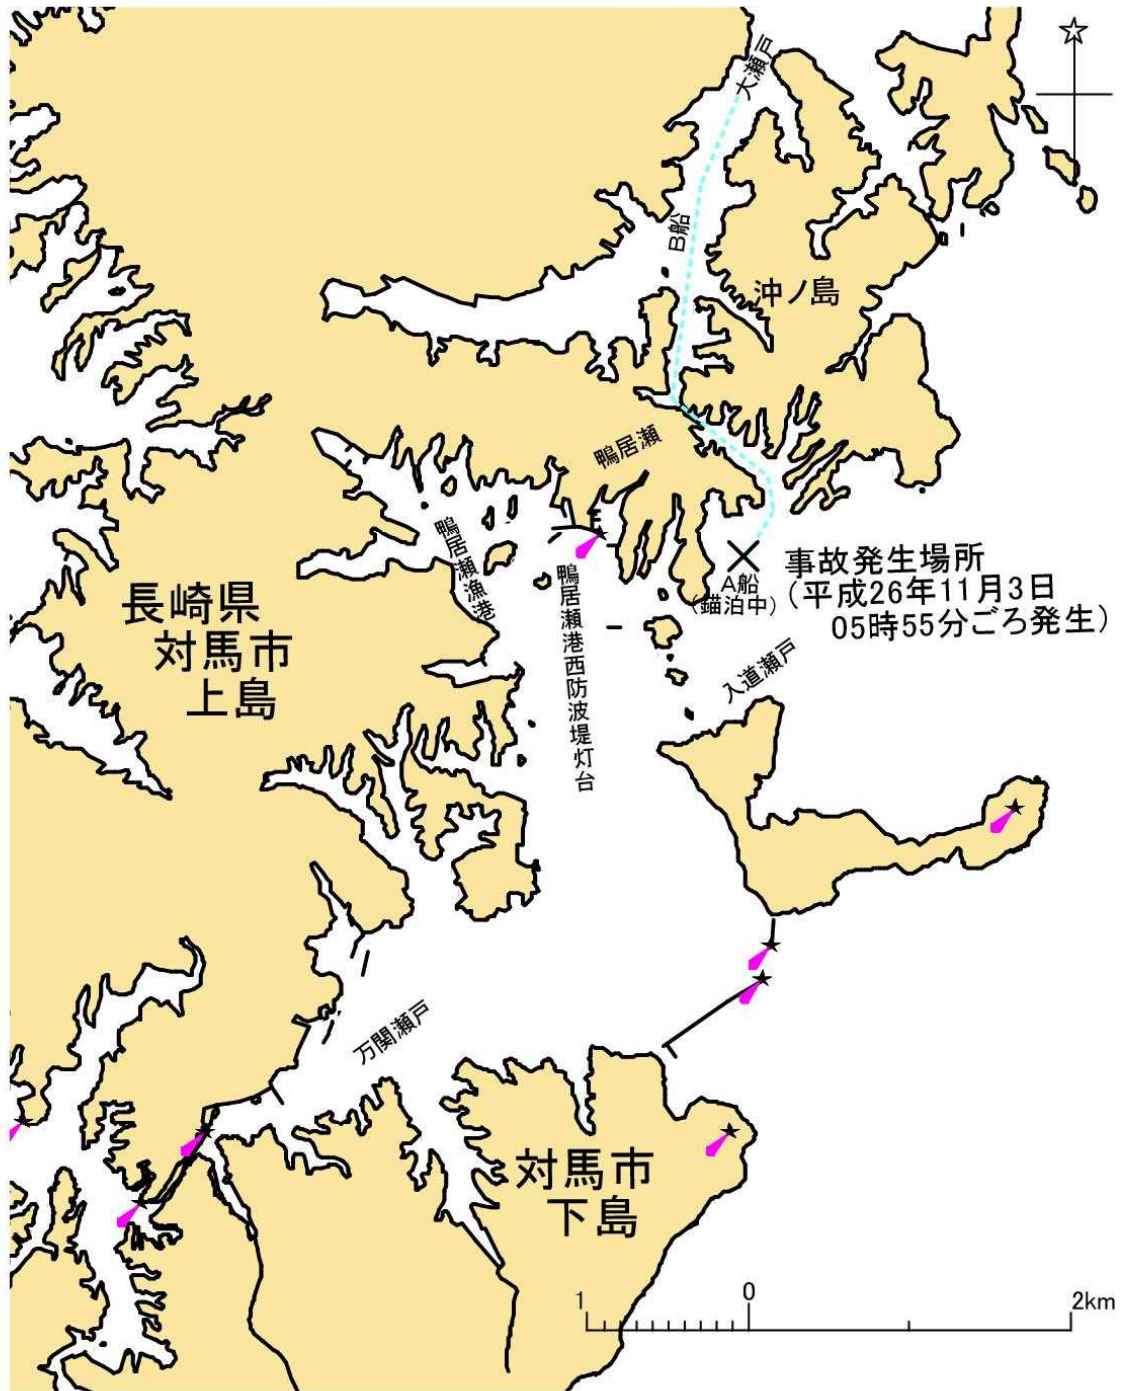
付図1 事故発生経過概略図

<p>上島と対馬市沖ノ島南西岸との間にある鴨居瀬水路の南出入口南方沖で船首を北西に向けて錨泊した。</p> <p>船長Aは、機関を止め、日没後、蓄電池で魚倉内の生き餌を照らすための船体中央右舷側上約20cmの高さに設置された傘付き電球1個のみを点灯し、翌日早朝まで待機することとした。</p> <p>船長Aは、陸岸近くに錨泊したので通航船はいないものと思い、停泊灯を表示しなかった。</p> <p>船長Aは、3日早朝から寝台の中でTVの気象情報などを見ていたところ、05時55分ごろ船体に大きなショックを感じたので、寝台から飛び出して外を見ると、右舷外板にB船の船首が衝突していることを認めた。</p> <p>船長Aは、浸水の有無を調査すると、外板に亀裂が生じており、そこから機関室に浸水しているのを確認したので、携帯電話で海上保安庁に通報した後、機関を始動し、海水ポンプで魚倉の海水及び機関室の海水を排出しながら、鴨居瀬漁港に向かい、岸壁に着けて亀裂の応急措置を実施したのち、日本小型船舶検査機構の検査を受け、佐賀県唐津市呼子町の造船所に回航した。</p> <p>B船は、船長B及び甲板員Bが乗り組み、あらの底はえ網漁の目的で、3日00時ごろ対馬市竹敷漁港を出港し、鴨居瀬水路などを通過し、上島東方沖の漁場に向かった。</p> <p>船長Bは、B船のレーダーが故障して使えなかったが、目視での見張りを行いながら、鴨居瀬水路の南出入口南方沖を航行した際、灯火1個を点灯したA船の近くを通過した。</p> <p>船長Bは、漁場で操業を開始したが、時化^{しげ}していた上に漁獲がなかったため、03時過ぎに操業を終了して帰途に就いた。</p> <p>船長Bは、上島と沖ノ島北西岸との間にある大瀬戸に入ると、操舵室の天窓を開き、操舵台に立ち、肩から上を天窓から出す姿勢で前方の見張りに当たり、約3～4ノット(kn)の速力(対地速力、以下同じ。)で大瀬戸及び鴨居瀬水路を南進した。</p> <p>B船は、鴨居瀬水路の南出入口から広い水域に出たので、船長Bが、回転数を上げて約10knの速力とし、同じ姿勢のまま見張りを行いながら南西進したところ、A船と衝突した。</p> <p>船長Bは、衝突の衝撃でA船に気付き、A船の排水作業を手伝った後、自船も船首に破口を生じていたので、僚船の同伴を得て、自力で竹敷漁港の造船所に回航した。</p> <p>(付図1 事故発生経過概略図 参照)</p>
