船舶事故調査報告書

船種船名 貨物船 かんさい

事故種類 衝突（防波堤）

発生日時 平成26年7月1日 22時37分ごろ

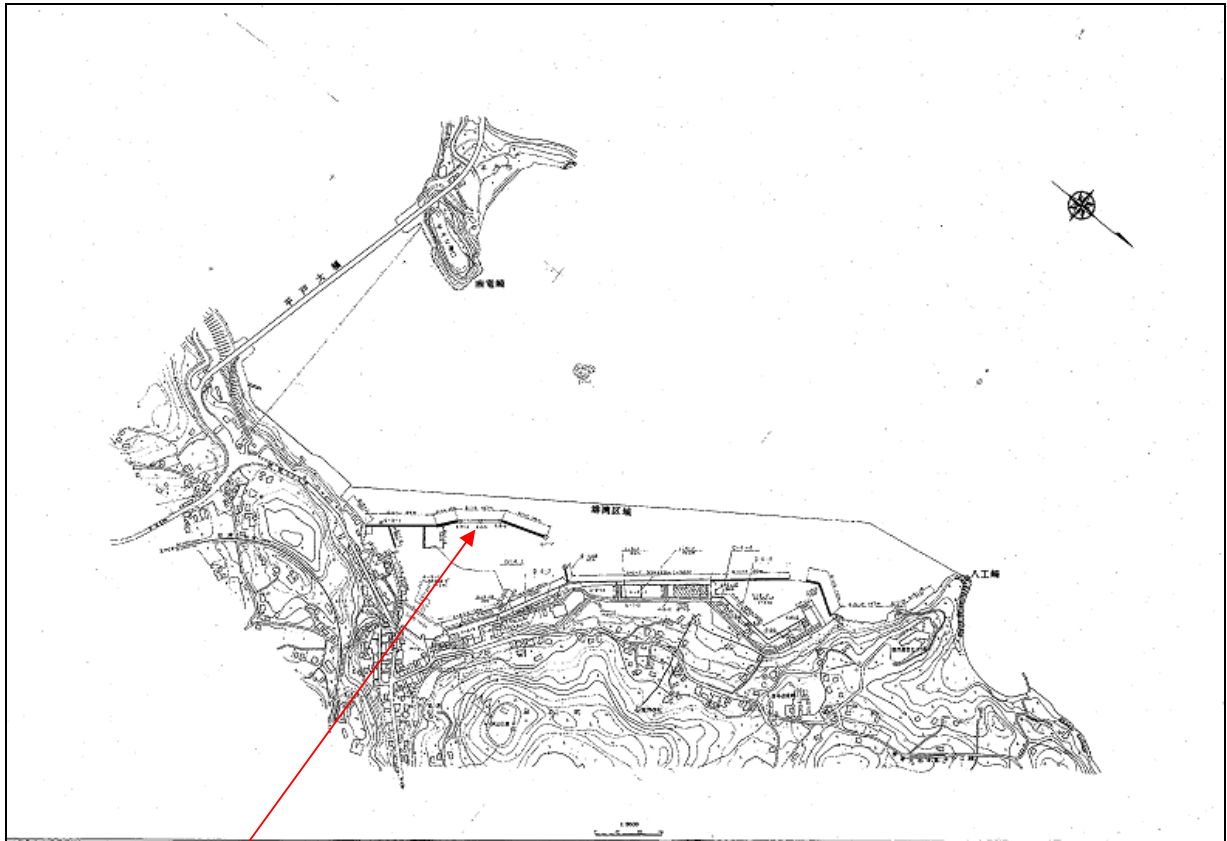
付図3 本件防波堤の損傷位置図

長崎県北振興局田平土木維持管理事務所の回答書によれば、本件防波堤は、本件防波堤の基部より約250mの上部構造物に欠損を生じており、防波堤上に設置され

た簡易標識灯1本が倒壊した。

衝突位置

本件防波堤基部より約250mの場所

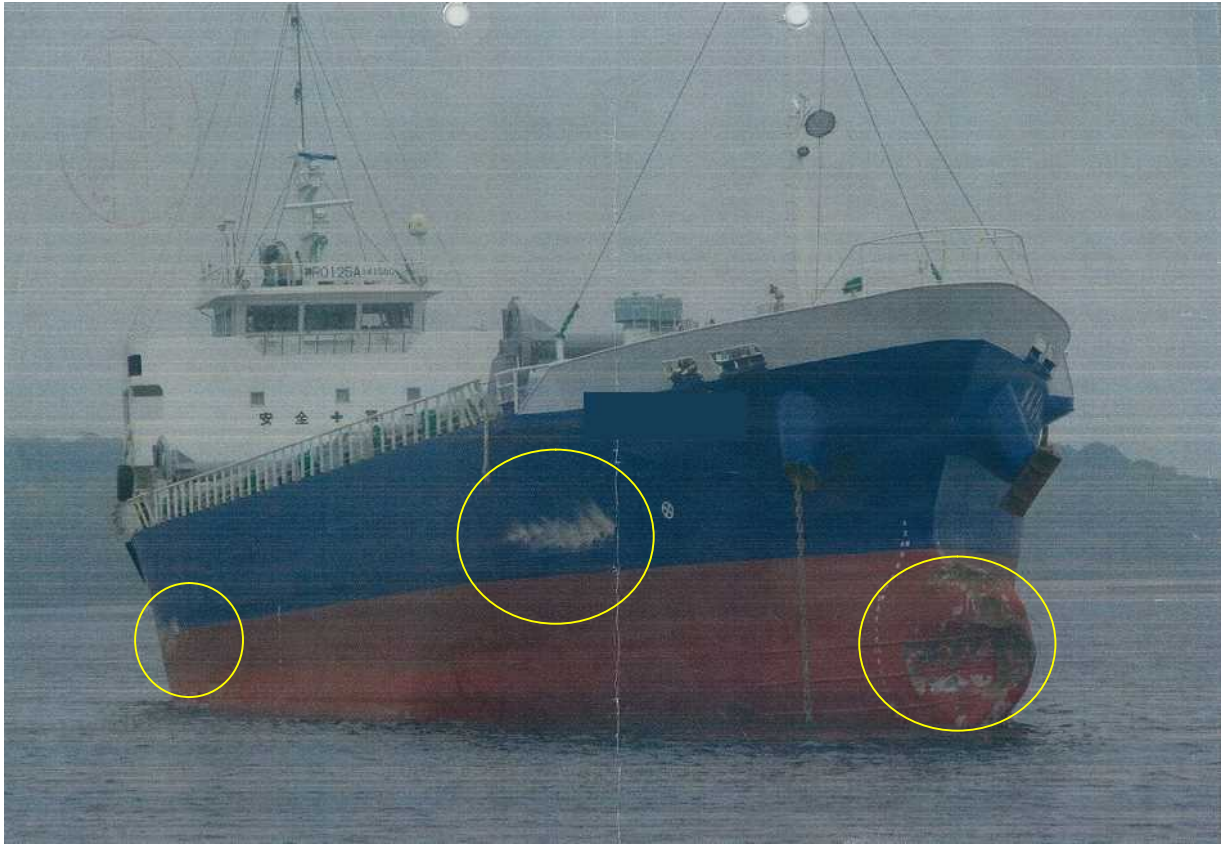
写真2 損傷状況

本船船長の口述及び損傷写真によれば、本船のバルバスバウに破口を伴う凹損並びに右舷船首及び右舷船尾外板に擦過傷を生じた。

2.3 から、本船には、バルバスバウに破口を伴う凹損並びに右舷船首及び右舷船尾外板に擦過傷を生じたものと考えられる。

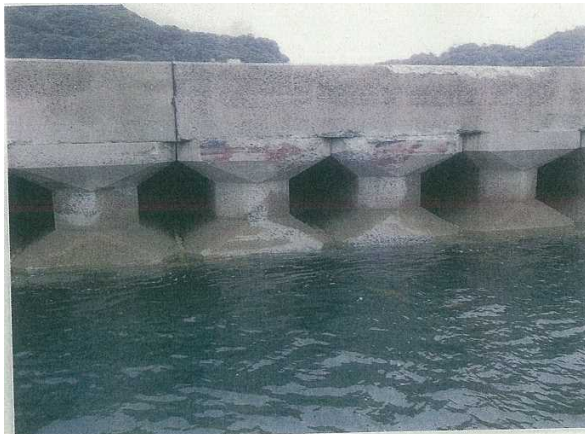
写真3
本件防波堤の損傷状況①

2.4 から、本件防波堤には、上部構造物に欠損及び防波堤上に設置された簡易標識灯の倒壊を生じたものと考えられる。

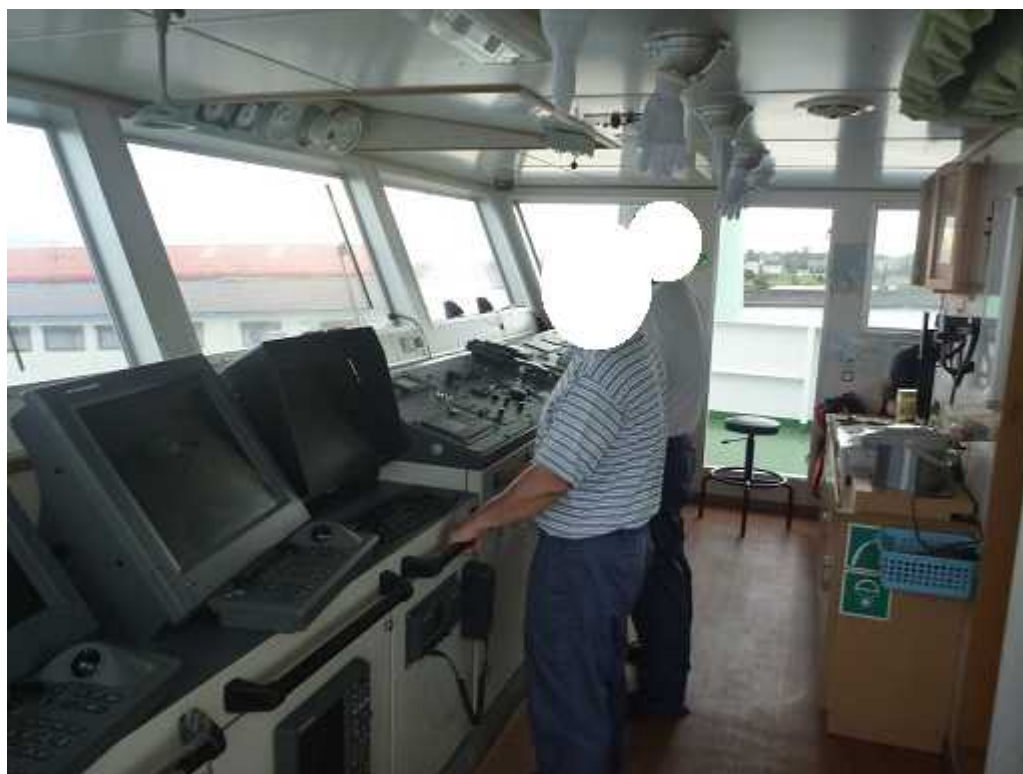
写真5 船橋内の機器配置及び当直位置

操舵室内の主な機器は、操舵室の中央に操舵スタンドが置かれ、その左舷側に A I S データを重ねて表示させたレーダー 2 台及び電子海図情報表示装置が、右舷側に機関回転計、機関操縦レバー及びスイッチパネルがそれぞれ配置されていた。

本船船長の口述によれば、本事故当時、船体、機関及び航海計器は正常に作動しており、不具合又は故障はなかった。
