船舶事故調査報告書

平成27年3月12日
 運輸安全委員会（海事専門部会）議決
 委員 庄司邦昭（部会長）
 委員 小須田 敏
 委員 根本美奈

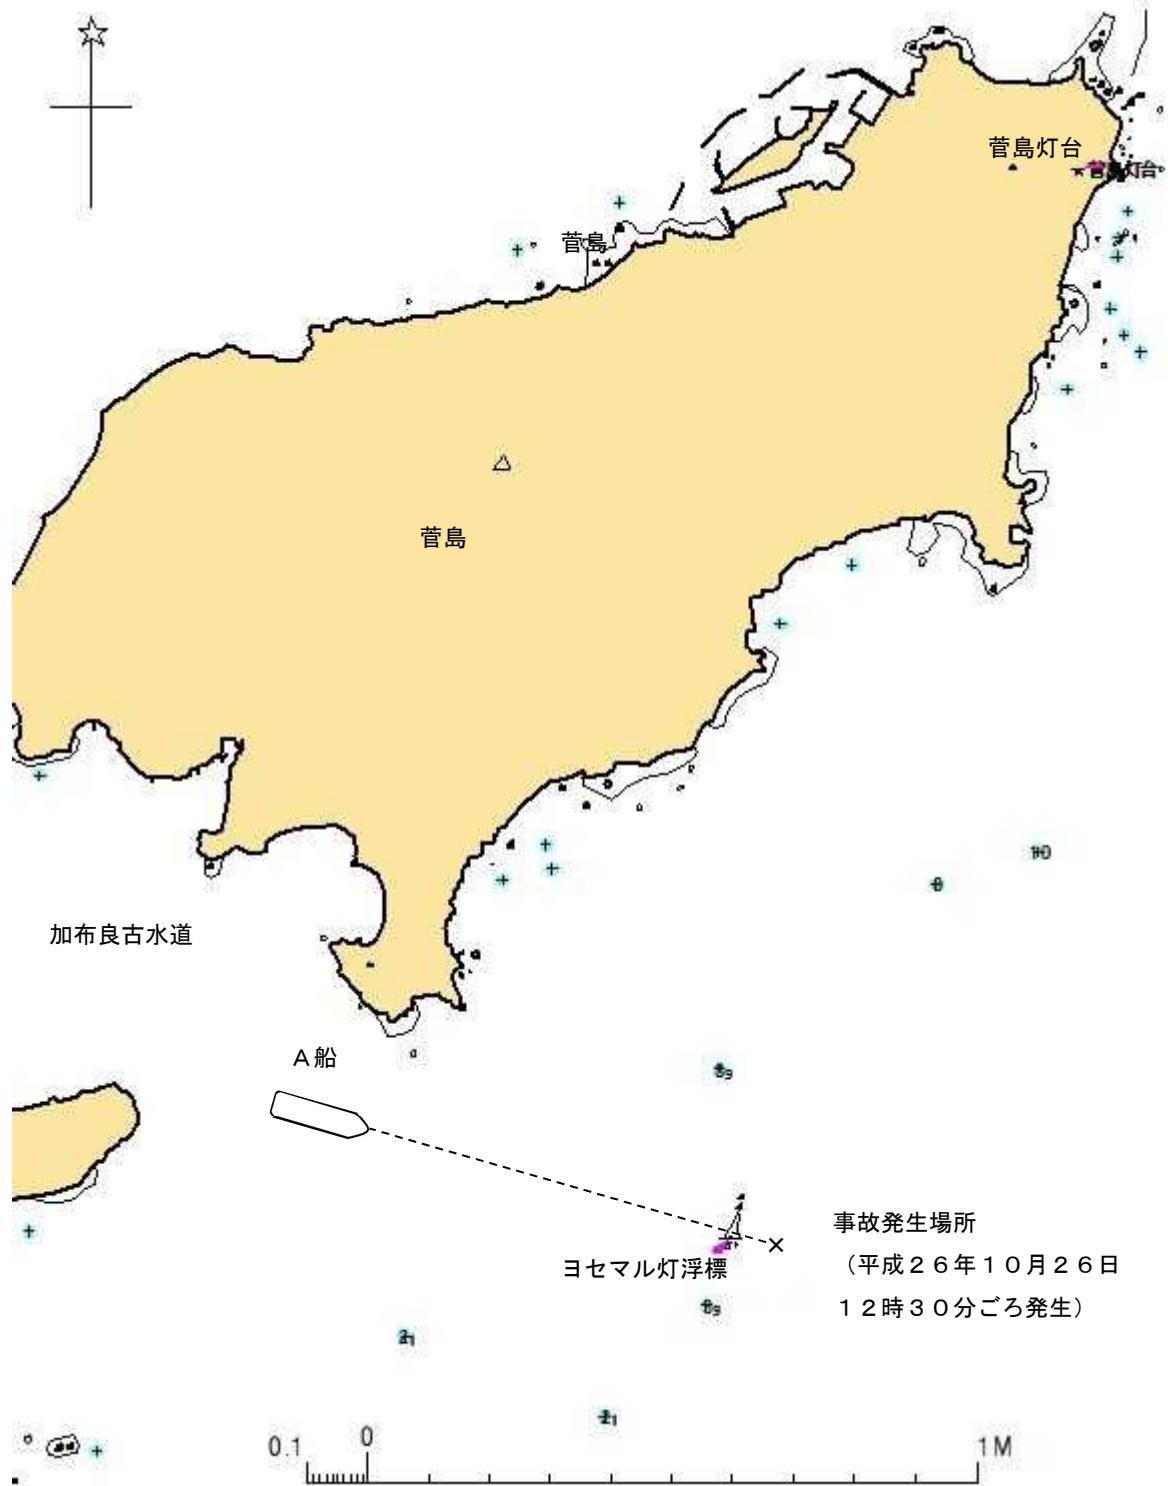
付図1 事故発生経過概略図

<p>の赤崎岸壁を出発し、船長Aが、操舵室内の右舷側の操縦席に腰を掛け、0.75Mレンジとしたレーダーと目視で見張りをを行いながら、手動操舵により、加布良古水道を約10～11ノットの対地速力で東南東進した。</p> <p>船長Aは、小雨が降り始め、操舵室前面の窓に水滴が付いて見えづらくなったので、旋回窓を起動して見張りに当たっていたところ、右舷船首方にヨセマル灯浮標が見えたが、他船を認めなかった。</p> <p>船長Aは、ヨセマル灯浮標を通過した後、衝撃音を聞いて何かに当たったと思い、右舷方を見て転覆したB船を認め、B船と衝突したことに気付いて主機を止め、海面に浮いていた船長B及び同乗者Bを救助した。</p> <p>船長Aは、船長B及び同乗者Bにけがのないことを確認したのち、B船の船尾にロープをつないでえい航を開始し、所属する漁業協同組合への連絡及び海上保安庁への通報を行った後、鳥羽港に帰港した。</p> <p>B船は、船長Bが1人で乗り組み、同乗者Bを乗せ、菅島南方沖で船外機を止め、船首を西方へ向けて漂泊を始め、船長Bが右舷側の操縦席に腰を掛けて休息し、同乗者Bが左舷側で釣りの準備をしていた。</p> <p>船長Bは、船首方から接近して来るA船を見た時、A船がB船を避航していくものと思ったが、A船の動静を観察していたところ、A船の進路が変わらなかったため、同乗者Bと共にA船に対して大声を上げ、大きく手を振ったり、デッキを手で叩いたりしたものの、A船に変針する様子が見られなかったため、危険を感じて体をかがめた。</p> <p>B船は、同じ態勢で漂泊を続け、平成26年10月26日12時30分ごろ、その船首部がA船の船首部と衝突した。</p> <p>船長B及び同乗者Bは、B船が衝突の衝撃で左舷側に転覆した際、船内に閉じ込められたが、潜って船外へ脱出した。</p> <p>B船は、船長Bが右肩に打撲を負ったが、同乗者Bにけがはなく、船首部に圧損、右舷船尾船底に破口等を生じた。</p> <p>(付図1 事故発生経過概略図 参照)</p>
<p>気象・海象</p>	<p>気象：天気 雨、風向 北北西、風速 約1.3m/s、視界 良好 海象：海上 平穏</p>
