船舶事故調査報告書

平成27年3月19日
 運輸安全委員会（海事専門部会）議決
 委員 庄司邦昭（部会長）
 委員 小須田 敏
 委員 根本美奈

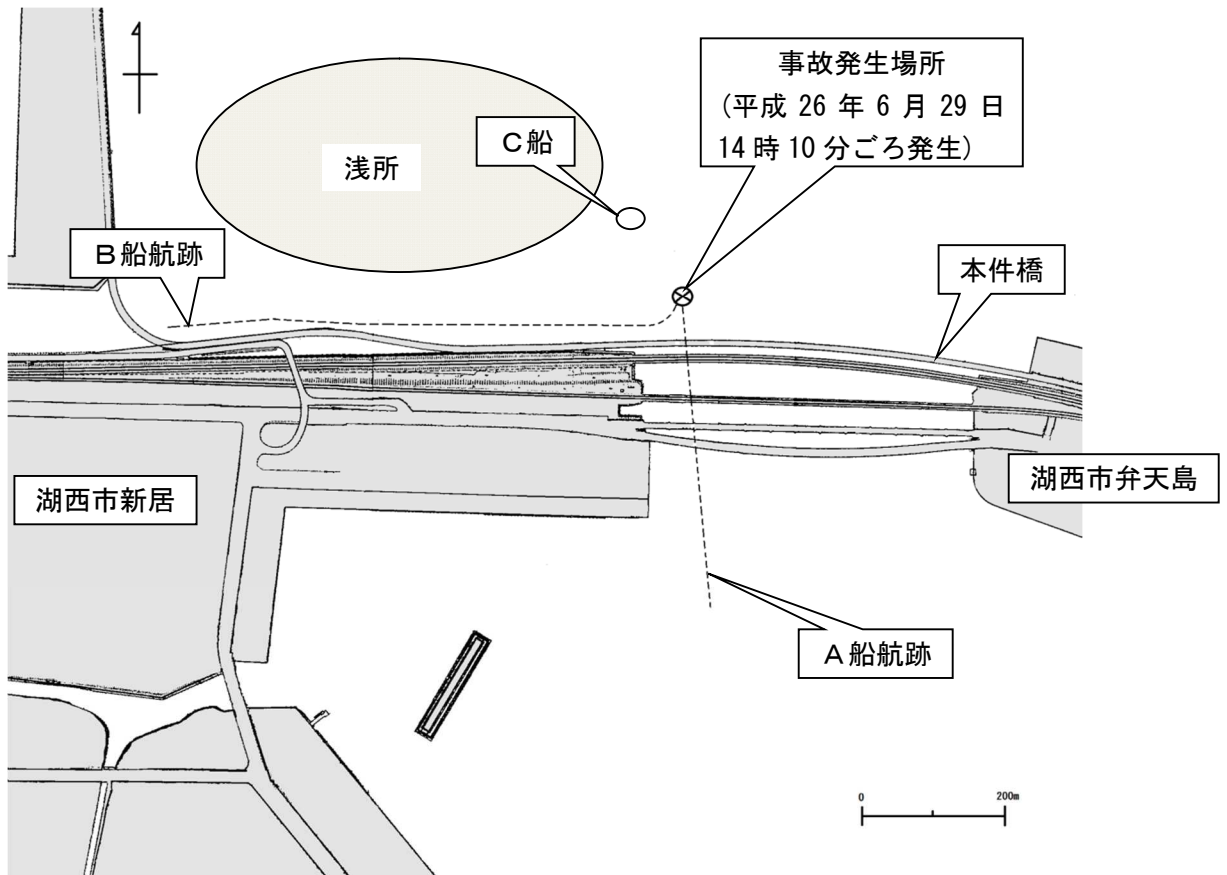
付図1 事故発生経過概略図

<p>南部に位置する湖西市新居、浜松市弁天島等の間にある水路（以下「本件水路」という。）に沿って約7ノット（kn）の対地速力で北北西進していた。</p> <p>船長Aは、A船の右舷側に設けられた操縦席に腰を掛けて操船していたところ、競艇新大橋（以下「本件橋」という。）北方に停泊して釣りをを行っている船舶（以下「C船」という。）を認めた。</p> <p>A船は、本件橋の橋脚間を通過した直後、平成26年6月29日14時10分ごろ、A船の船首とB船の船尾とが衝突した。</p> <p>B船は、船長Bが1人で乗り組み、同乗者B₁、同乗者B₂及び同乗者B₃を乗せ、船長Bが操船を行い、同乗者B₁が右舷船尾のシートに、同乗者B₂が左舷船尾のシートにそれぞれ腰を掛け、湖西市所在のマリーナ（以下「B船マリーナ」という。）を出航した。</p> <p>B船は、本件水路を南進するつもりで、本件橋につながる道路に沿った水路を東進していた。</p> <p>船長Bは、本件橋の西端付近に達したとき、本件橋及び東海道新幹線等の鉄橋の橋脚の隙間から、北進して来るA船を認めた。</p> <p>船長Bは、本件橋の下でA船とすれ違うのが嫌だったので、クラッチを中立にしてB船を左転させ、本件橋の北側で船首を北方に向けて停船し、A船の通過を待つこととした。</p> <p>船長Bは、B船が停船しているためA船がB船を避けてくれるものと思っていたが、A船が更に接近して来るので、クラッチを前進に入れて避けようとしたものの、B船とA船とが衝突した。</p> <p>船長Bは、同乗者2人の負傷を認めたので、B船マリーナに戻ることにし、同マリーナへ連絡を取って救急車等の要請を依頼した。</p> <p>同乗者B₁及び同乗者B₂は、B船マリーナから、ヘリコプター及び救急車で病院へ搬送され、同乗者B₁が腹部打撲傷等と、同乗者B₂が左肋骨骨折等とそれぞれ診断された。</p> <p>船長Aは、A船でB船の後を追走し、B船マリーナへ入航しようとしたものの、B船マリーナの出入口が狭くて入航できなかったため、A船をA船マリーナに入港させた後、陸路でB船マリーナへ向かった。</p> <p>（付図1 事故発生経過概略図 参照）</p>
