船舶事故調査報告書

平成27年3月19日
 運輸安全委員会（海事専門部会）議決
 委員 庄司邦昭（部会長）
 委員 小須田 敏
 委員 根本美奈

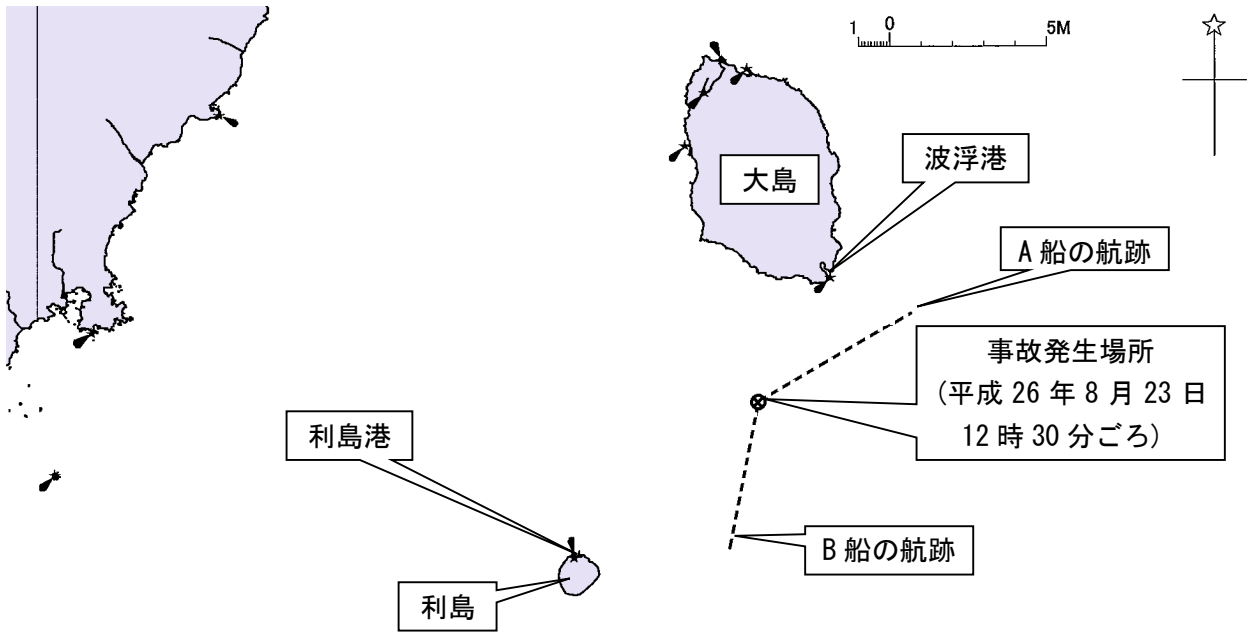
付図1 事故発生経過概略図

<p>速力約 11.8 ノット (kn) (対地速力、以下同じ。) で航行していた。</p> <p>船長Aは、レーダー及び目視により左舷船首方にB船を認め、A船が保持船の立場であり、B船が避航するものと思って動静を観察していたところ、距離約 1 M に接近してもB船が避航する様子を見せないため、汽笛による短音 5 回の警告信号を行った。</p> <p>船長Aは、その後もB船に避航する様子が認められなかったため、繰り返し警告信号を行って同じ針路及び速力で航行したものの、至近に接近する状況となったため、短音 2 回の汽笛信号を行い、左舵約 40° を取った。</p> <p>A船は、左転した状況となった平成 26 年 8 月 23 日 12 時 30 分ごろ、その右舷船尾とB船の右舷船首とが衝突した。</p> <p>船長Aは、A船を停船させ、乗組員の安否及び船体の損傷状況を確認し、B船に連絡して停船を求め、船長Bと協議した後、A社に連絡を取り、13時30分ごろ利島港へ入港した。</p> <p>B船は、船長及び航海士Bほか 4 人が乗り組み、ほぼ空倉状態で、千葉県千葉港へ向け、航海士Bが単独で航海当直に就き、波浮港南南西方沖を自動操舵により、針路約 010° ~ 015°、速力約 12 kn で航行していた。</p> <p>航海士Bは、右舷船首方にA船のレーダー映像を認めたものの、まだ距離が約 5 M あったため、船首方に背中を向け、船橋右舷後方にある机に向かって書類の作成を始めた。</p> <p>航海士Bは、書類の作成を行っているうちにA船が接近していることを失念し、振り返って船首方を見たところ、至近に接近するA船を認めたものの、何の動作も取ることができず、B船とA船とが衝突した。</p> <p>B船は、航海士BがB船を停船させてB船船長へ報告し、B船船長がA船と連絡を取った後、A社に連絡を取って指示を受け、修理地へ向けて航行を開始した。</p> <p>(付図 1 事故発生経過概略図 参照)</p>
<p>気象・海象</p>	<p>気象：天気 曇り、風向 南、風力 2、視程 約 10 M</p> <p>海象：波高 約 0.5 ~ 1.0 m、波向 南</p>

<p>分析</p> <p>乗組員等の関与 船体・機関等の関与 気象・海象等の関与 判明した事項の解析</p>	<p>A あり、B あり A なし、B なし A なし、B なし</p> <p>A 船は、波浮港南南西方沖を南西進中、船長Aが、左舷船首方から接近するB船がいずれ避航するものと思ひ、警告信号を繰り返しながら針路及び速力を保持して航行したことから、至近に接近することとなり、左舵を取ったものの、B船と衝突したものと考えられる。</p> <p>B船は、波浮港南南西方沖を北北東進中、航海士Bが、右舷船首方にA船を認めたが、まだ距離が約5Mあったので、船首方に背中を向けて書類の作成を始め、その後A船が接近していることを失念して見張りを行っていなかったことから、同じ針路及び速力で航行し、A船と衝突したものと考えられる。</p>
<p>原因</p>	<p>本事故は、波浮港南南西方沖において、A船が南西進中、B船が北北東進中、船長Aが、左舷船首方から接近するB船がいずれ避航するものと思ひ、針路及び速力を保持して航行し、また、航海士Bが、右舷船首方にA船を認めていたものの、まだ距離が約5Mあったので、船首方に背中を向けて書類の作成を始め、その後A船が接近していることを失念して見張りを行っていなかったため、両船が衝突したことにより発生したものと考えられる。</p>
<p>参考</p>	<p>今後の同種事故等の再発防止に役立つ事項として、次のことが考えられる。</p> <ul style="list-style-type: none"> ・ 衝突のおそれがある態勢で接近する他船を認めた場合は、他船の動静を観察し、海上衝突予防法に従って適切に衝突を避けるための措置を採ること。 ・ 常時適切な見張りを行うこと。
