船舶事故調査報告書

平成27年3月26日
 運輸安全委員会（海事専門部会）議決
 委員 庄司邦昭（部会長）
 委員 小須田 敏
 委員 根本美奈

事故種類	乗組員死亡
発生日時	平成26年5月29日 17時35分ごろ
発生場所	京浜港川崎区の東扇島5号岸壁 川崎東扇島防波堤東灯台から真方位270° 1,500m付近 (概位 北緯35° 29.70′ 東経139° 46.00′)
事故調査の経過	平成26年7月4日、本事故の調査を担当する主管調査官（横浜事務所）ほか1人の地方事故調査官を指名した。 原因関係者としての一等航海士からの意見聴取は、本人が本事故で死亡したため、行わなかった。
事実情報 船種船名、総トン数 船舶番号、船舶所有者等 L×B×D、船質 機関、出力、進水等	油タンカー 第十一 ^{ほうえい} 豊栄丸、238トン 132806、株式会社糸井商会 43.00m×9.20m×3.30m、鋼 ディーゼル機関、404kW、平成2年11月29日
乗組員等に関する情報	船長 男性 60歳 五級海技士（航海） 免許年月日 平成7年7月11日 免状交付年月日 平成22年6月2日 免状有効期間満了日 平成27年7月10日 一等航海士 男性 52歳 四級海技士（航海） 免許年月日 平成18年3月8日 免状交付年月日 平成23年3月7日 免状有効期間満了日 平成28年3月7日
死傷者等	死亡 1人（一等航海士）、軽傷 1人（船長）
損傷	なし
事故の経過	本船は、船長及び一等航海士ほか2人が乗り組み、京浜港川崎区の東扇島5号岸壁に着岸している自動車運搬船にC重油約150tを給油する目的で、自動車運搬船の左舷船尾側に左舷着けで接舷して給油作業を開始した。 船長と一等航海士は、給油作業終了後、自動車運搬船の船上で給油量及び油漏れ等の異常がないことを確認し、‘自動車運搬船の左舷外板に設けられた乗船口’（以下「本件乗船口」という。）のハンドレー

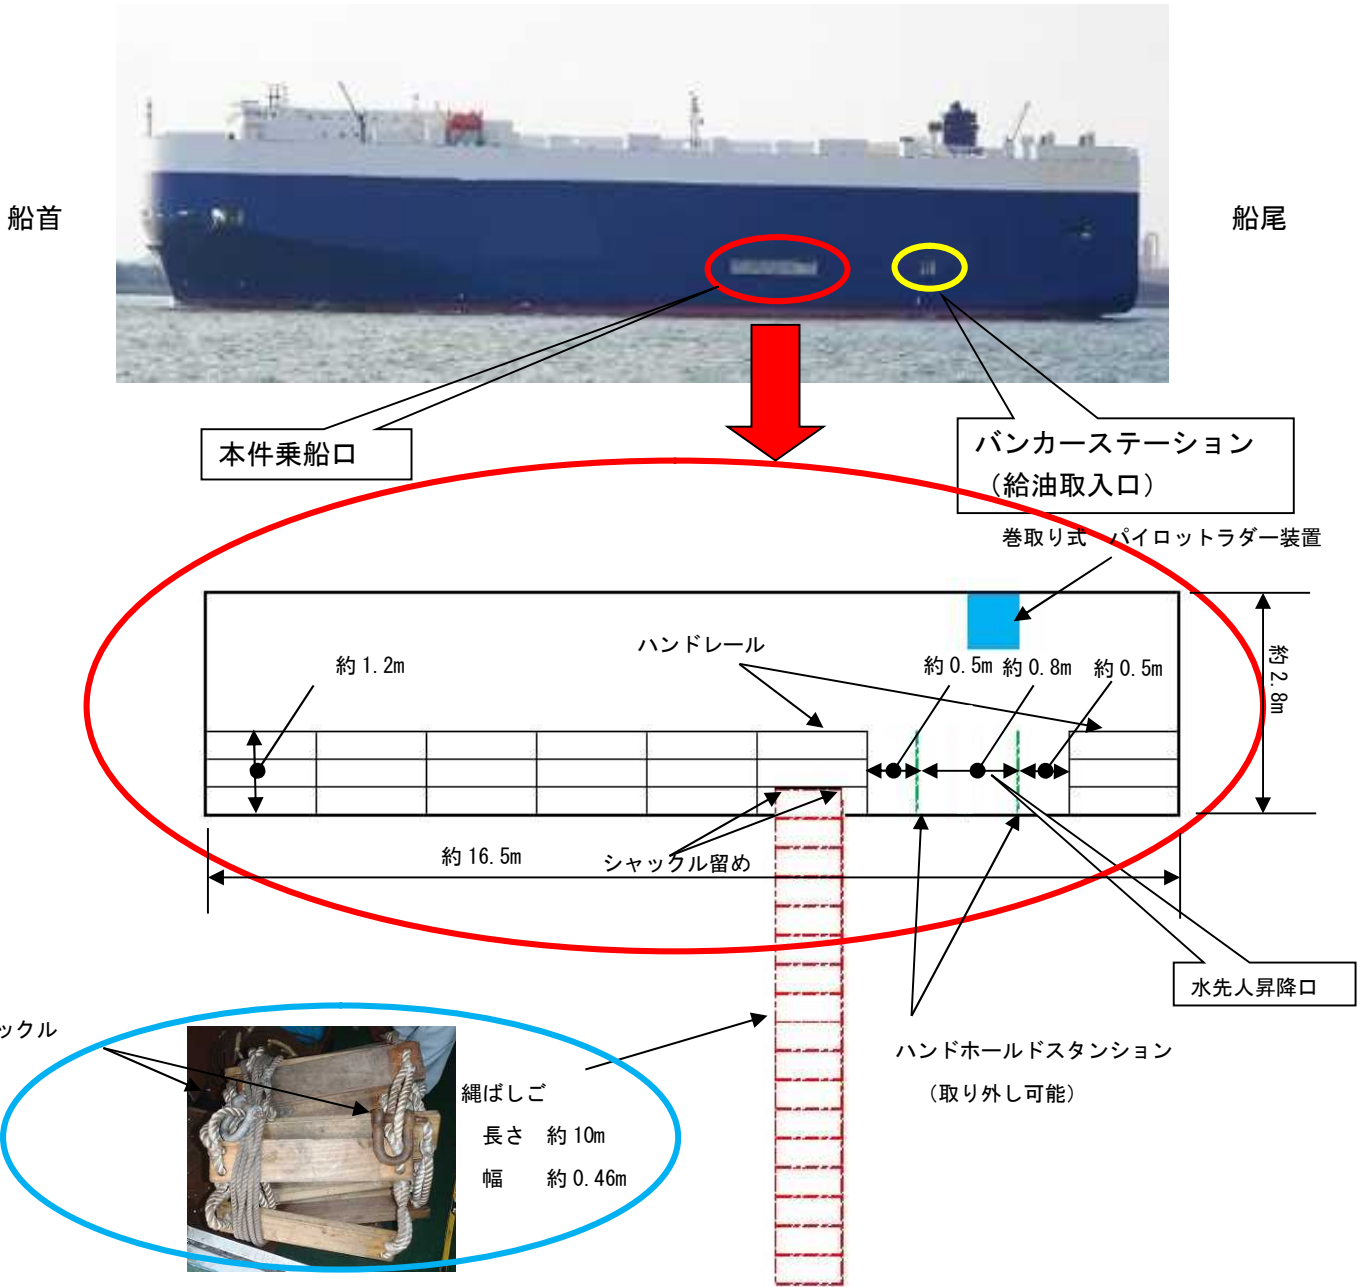
付図1 自動車運搬船（事故発生時の縄ばしごの設置状況）

<p>ルにシャックル留めした本船の縄ばしごを使用し、本船に戻ろうとしていた。</p> <p>船長は、縄ばしごを約3、4段（約1.2m）降りた時、平成26年5月29日17時35分ごろ、「あっ」という大きな声を聞くと同時に、一等航海士が、船長の頭と肩の右側をかすめるようにして本船の左舷船尾付近にある賄い室入口前の上甲板上に墜落したのを認めた。</p> <p>船長は、直ちに本船所有者の担当者及び海上保安部に通報し、救急車を要請し、その後、運航管理者の担当者に連絡した。</p> <p>一等航海士は、18時10分ごろに到着した救急車により病院に搬送されたが、21時08分ごろ死亡が確認され、死因は、後頭部打撲による脳挫傷と検案された。</p> <p>船長は、顔面に打撲等の軽傷を負った。</p> <p>（付図1 自動車運搬船（事故発生時の縄ばしごの設置状況）参照）</p>
<p>気象・海象</p>	<p>気象：天気 晴れ、風向 南西、風力 3、視界 良好</p> <p>海象：海上 平穏</p>
<p>その他の事項</p>	<p>一等航海士は、本船に約12年間一等航海士として乗り組み、給油作業を熟知しており、インターネットを用いて給油する船舶のバンクステーション（給油取入口）、ビットの位置及び船舶の出入港時間等を調べた上で、本船の給油作業前のミーティングに臨んでいた。また、本事故以前に労働災害にあったことはなく、健康状態に問題があるようには見えなかった。</p> <p>船長は、本事故時の給油作業が、本船の上甲板から本件乗船口までの高さが約6mで、ふだん行う同作業時の高さの約半分であり、海上も穏やかで、給油量（給油時間約1時間）も少ないことから、作業に余裕があると思っていた。</p> <p>一等航海士は、給油作業中、常にヘルメット、安全靴及びゴム手袋を着用しており、作業終了後、船長と共にゴム手袋を洗い油で洗浄し、滑らないようにぬめり等を取っていた。</p> <p>縄ばしごは、長さ約10m、幅約0.46mで、ビニロンとポリエステル混紡糸を使用しており、本事故時購入後約4年を経過していたが、損傷等はなかった。</p> <p>縄ばしごの着脱作業は、燃料油納入会社の立会人と給油を受ける船舶の乗組員が行うことが慣例になっていたが、本事故時、本件乗船口の水先人昇降口付近には、誰もいなかった。</p> <p>本件乗船口は、高さ約2.8m、船首尾方向の長さ約16.5mで、船首側及び船尾側ハンドレール（高さ約1.2m）の間に水先人昇降口があり、水先人が乗り降りするためのハンドホールドスタンプ（取り外し可能な鉄棒）が船首側及び船尾側ハンドレールから約0.</p>

<p>5 m離れて約0.8 mの間隔で2本設置されており、事故時、墜落防止のためのチェーンは取り外されていた。</p> <p>本船の乗組員は、給油作業終了後、離舷準備作業を行っており、一等航海士が墜落した瞬間を誰も見ていなかった。</p> <p>船長は、通常、縄ばしごで複数人が同時に降りることはないので、一等航海士は、本乗船口の水先人昇降口付近から墜落したと思った。</p>
<p>分析</p> <p>乗組員等の関与 船体・機関等の関与 気象・海象等の関与 判明した事項の解析</p>	<p>不明</p> <p>不明</p> <p>なし</p> <p>一等航海士の死因は、後頭部打撲による脳挫傷であった。</p> <p>一等航海士は、本船が、京浜港川崎区の東扇島5号岸壁において、自動車運搬船への給油作業終了後、本乗船口から本船に戻る際、本乗船口の水先人昇降口付近から本船の上甲板上に墜落したことから、死亡するに至ったものと考えられるが、目撃者がおらず、墜落の状況を明らかにすることはできなかった。</p>
<p>原因</p>	<p>本事故は、本船が、東扇島5号岸壁において、自動車運搬船への給油作業終了後、一等航海士が、自動車運搬船から本船に戻る際、本乗船口の水先人昇降口付近から本船の上甲板上に墜落したことにより発生したものと考えられる。</p>
<p>参考</p>	<p>運航管理者及び船舶所有者は、本事故後、次の事故防止策を講じた。</p> <p>・縄ばしごの昇降時等における墜落を防止するために、墜落阻止器具を新たに購入し、使用することとした。</p>
