船舶事故調査報告書

平成27年4月23日

運輸安全委員会（海事専門部会）議決

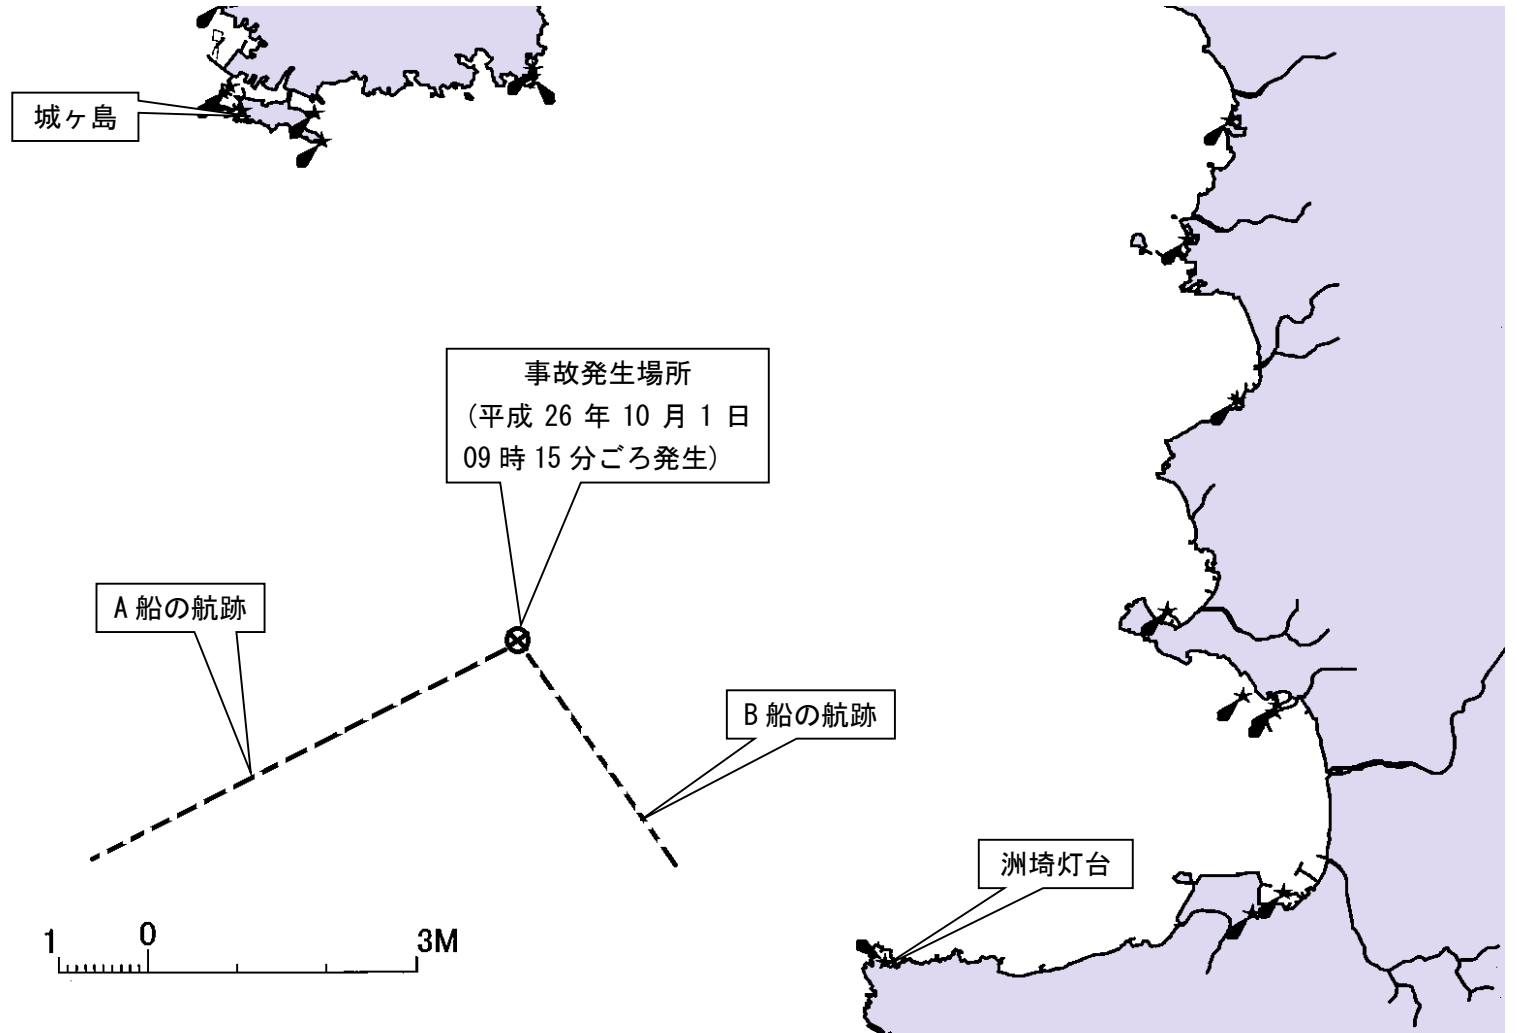
付図1 事故発生経過概略図

B 船首外板に亀裂、球状船首の圧壊等
事故の経過	<p>A 船は、船長A及び航海士Aほか4人が乗り組み、砕石1,530tを積載し、神奈川県川崎市の京浜港川崎区へ向け、自動操舵により針路約053°（真方位）、速力約10ノット（kn）（対地速力、以下同じ。）で航行していた。</p> <p>航海士Aは、単独で船橋航海当直につき、レーダーで周囲の状況を観察した際、A船の右舷方に船舶の映像はないものの、約0.5Mのところ航跡だけが映ったので、右舷方を目視で確認したが、船影が見当たらず、ウイングへ出て右舷方を確認したところ、距離約0.2～0.3MにB船を視認した。</p> <p>航海士Aは、B船の動静を観察し、B船がA船の船首方を通過するものと思ったが、すぐに衝突のおそれを感じ、汽笛を1回吹鳴して左舷を一杯に取り、機関を後進にかけたものの、平成26年10月1日09時15分ごろ、A船の右舷中央部とB船の船首とが衝突した。</p> <p>A船は、航海士Aが船長Aに衝突したことを報告し、回頭してB船に近寄り、船長AがB船の状況を確認して海上保安庁へ通報し、その指示を受けて神奈川県横須賀市の横須賀港第3区へ入港した。</p> <p>B船は、船長B及び甲板員Bが乗り組み、洲崎西方沖での操業を終え、横須賀市長井漁港へ帰港するため、約10knの速力で北西進していた。</p> <p>船長Bは、操舵室において単独で航海当直につき、自動操舵により神奈川県三浦市城ヶ島の西方へ向けて航行中、左舷方約2Mに北東進して来るA船を認めた。</p> <p>B船は、船長Bが、自船が保持船の立場であり、A船が避航すると思って動静を観察し、約500mの距離となった際、目測で判断して、A船がB船の船尾方を通過するので衝突のおそれはないと思い、レーダーなどの計器類やソナー映像を見ていたところ、甲板員BからA船が接近している旨の知らせを受け、船首方至近にA船を認めて右舷を取ったものの、直進状態のA船と衝突した。</p> <p>船長Bは、B船を停船させ、乗組員の安否及び損傷状況を確認して118番通報し、近寄って来たA船と相互の状況確認を行い、その後、自力で長井漁港へ帰った。</p> <p>船長B及び甲板員Bは、長井漁港入港後に病院へ行き、船長Bが右手挫創並びに頭部、左肩及び左下腿の打撲傷と、甲板員Bが右手挫創とそれぞれ診断された。</p> <p>（付図1 事故発生経過概略図 参照）</p>
