船舶事故調査報告書

平成27年4月23日

運輸安全委員会（海事専門部会）議決

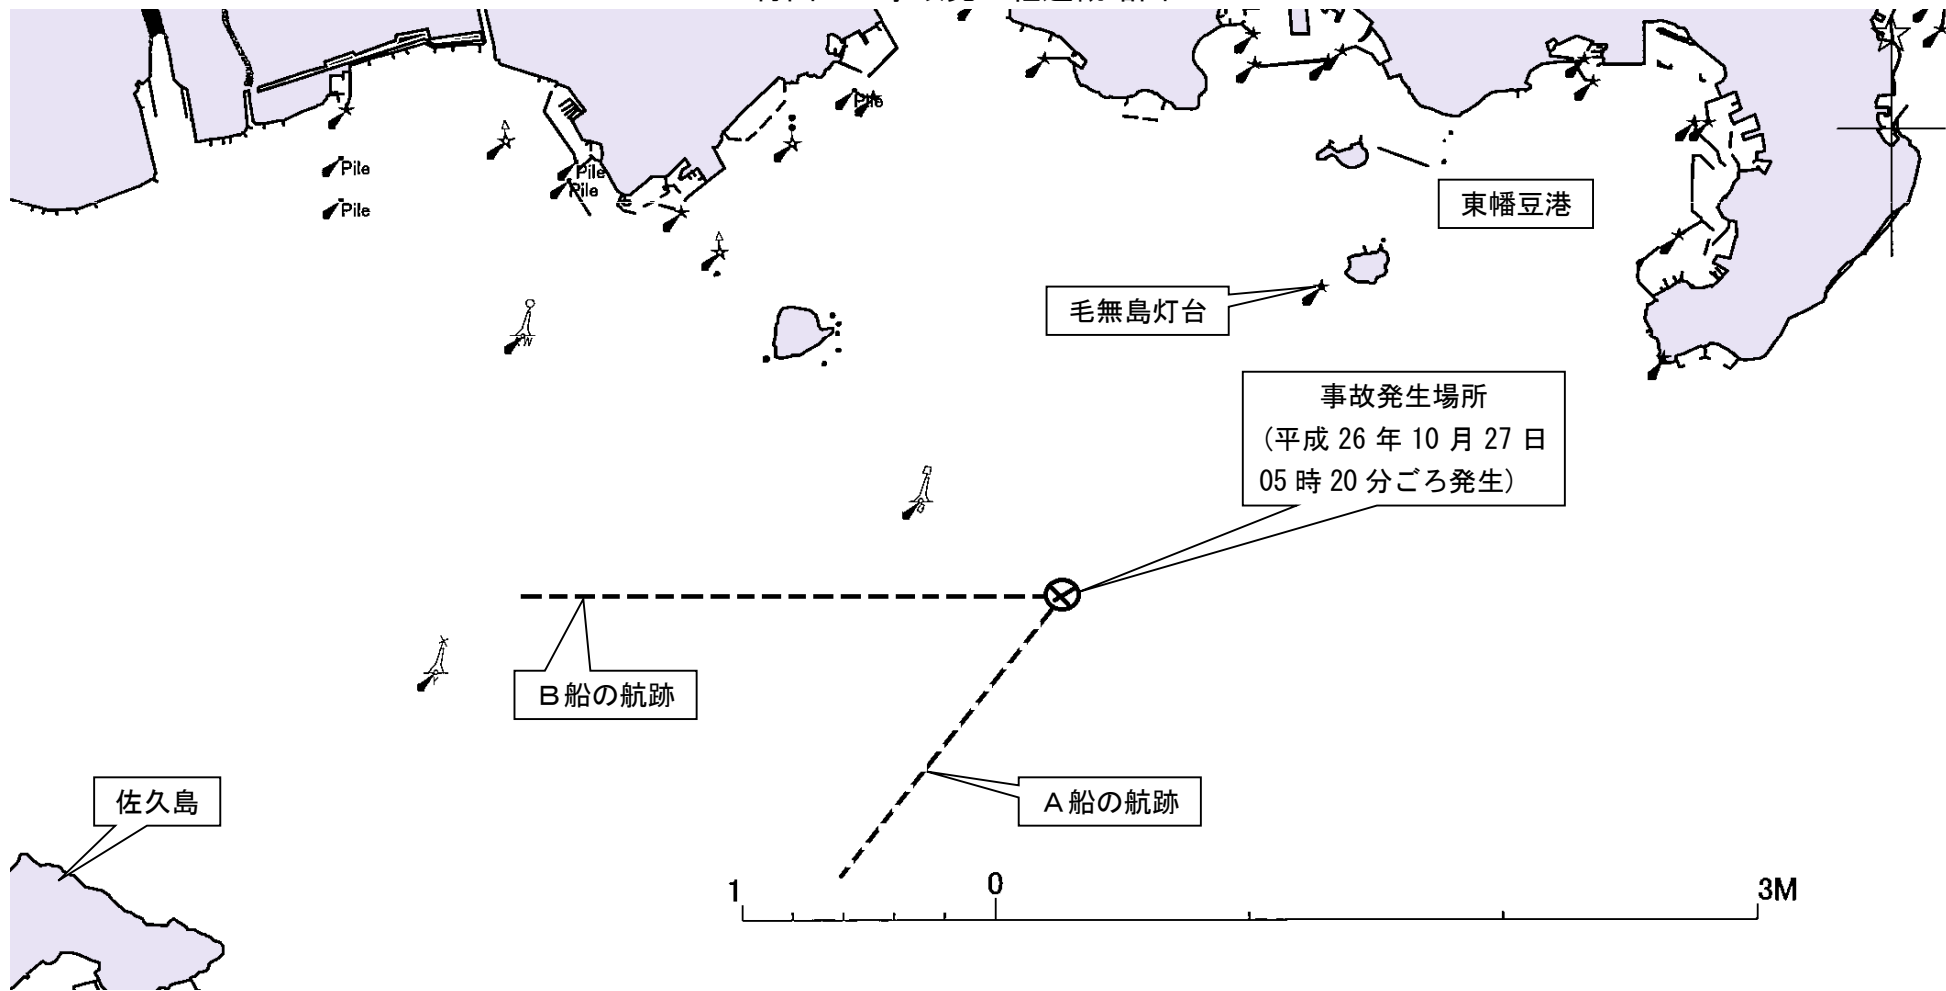
付図1 事故発生経過概略図

<p>事故の経過</p>	<p>A船は、船長Aほか1人が乗り組み、重油約50kℓを積載し、平成26年10月27日03時30分ごろ愛知県知多町の豊浜港を出港し、西尾市の東幡豆港^{ひがしはづ}へ向けて、佐久島東北東方沖を北東進していた。</p> <p>船長Aは、到着時刻を調整するため、約3ノット(kn)の速力(対地速力、以下同じ。)で航行していたところ、左舷船尾方1M付近に、赤色灯及び白色灯それぞれ1個を連掲しているB船を視認した。</p> <p>船長Aは、舷灯が見えず、B船の進行方向が分からなかったため、約1knに減速し、B船の動静を乗組員Aに観察させていたところ、B船が接近して来る旨の報告を受けたので、05時15分ごろ、乗組員Aに、B船へ向けてハンドランプを振らせて注意喚起を行ったが、B船の針路に変化を認めなかった。</p> <p>A船は、船長Aが、B船の動静が分からず、停船するべきか、増速するべきか判断がつかないまま、再度、乗組員AにB船へ向けてハンドランプを振らせたものの、B船に避航する様子が認められないので衝突すると思い、クラッチを中立にし、右舵を取ったものの、05時20分ごろ、左舷中央部外板とB船の右舷船首とが衝突した。</p> <p>A船は、船長Aが、乗組員Aの安否及びA船の状況を確認し、B船に近寄って状況を確認したところ、船長Bから自力で帰港する旨を聞いたので、B船と別れて航行を再開し、05時50分ごろ、東幡豆港に入港した。</p> <p>B船は、船長B及び操縦者Bが乗り組み、04時30分ごろ、西尾市一色漁港東方の船溜まり^たを出港し、操縦者Bが、‘船尾甲板左舷側に装備された操舵装置’ (以下「本件操舵装置」という。)を用いて操船し、佐久島東北東方沖を豊川河口付近に向け、速力約10～12knで東進していた。</p> <p>B船は、船長Bが、左舷方に向いて船尾甲板に座り、何気なく右舷方を見たところ、至近にA船を認めたので、立ち上がって操縦者Bから操船を代わり、左舵を取ったものの、A船と衝突した。</p> <p>船長Bは、B船を停船させ、近寄って来たA船と相互の状況確認を行った後、自力で一色漁港東方の船溜まりへ帰った。</p> <p>(付図1 事故発生経過概略図 参照)</p>
