# 船舶事故調査報告書

平成27年4月9日

運輸安全委員会（海事専門部会）議決

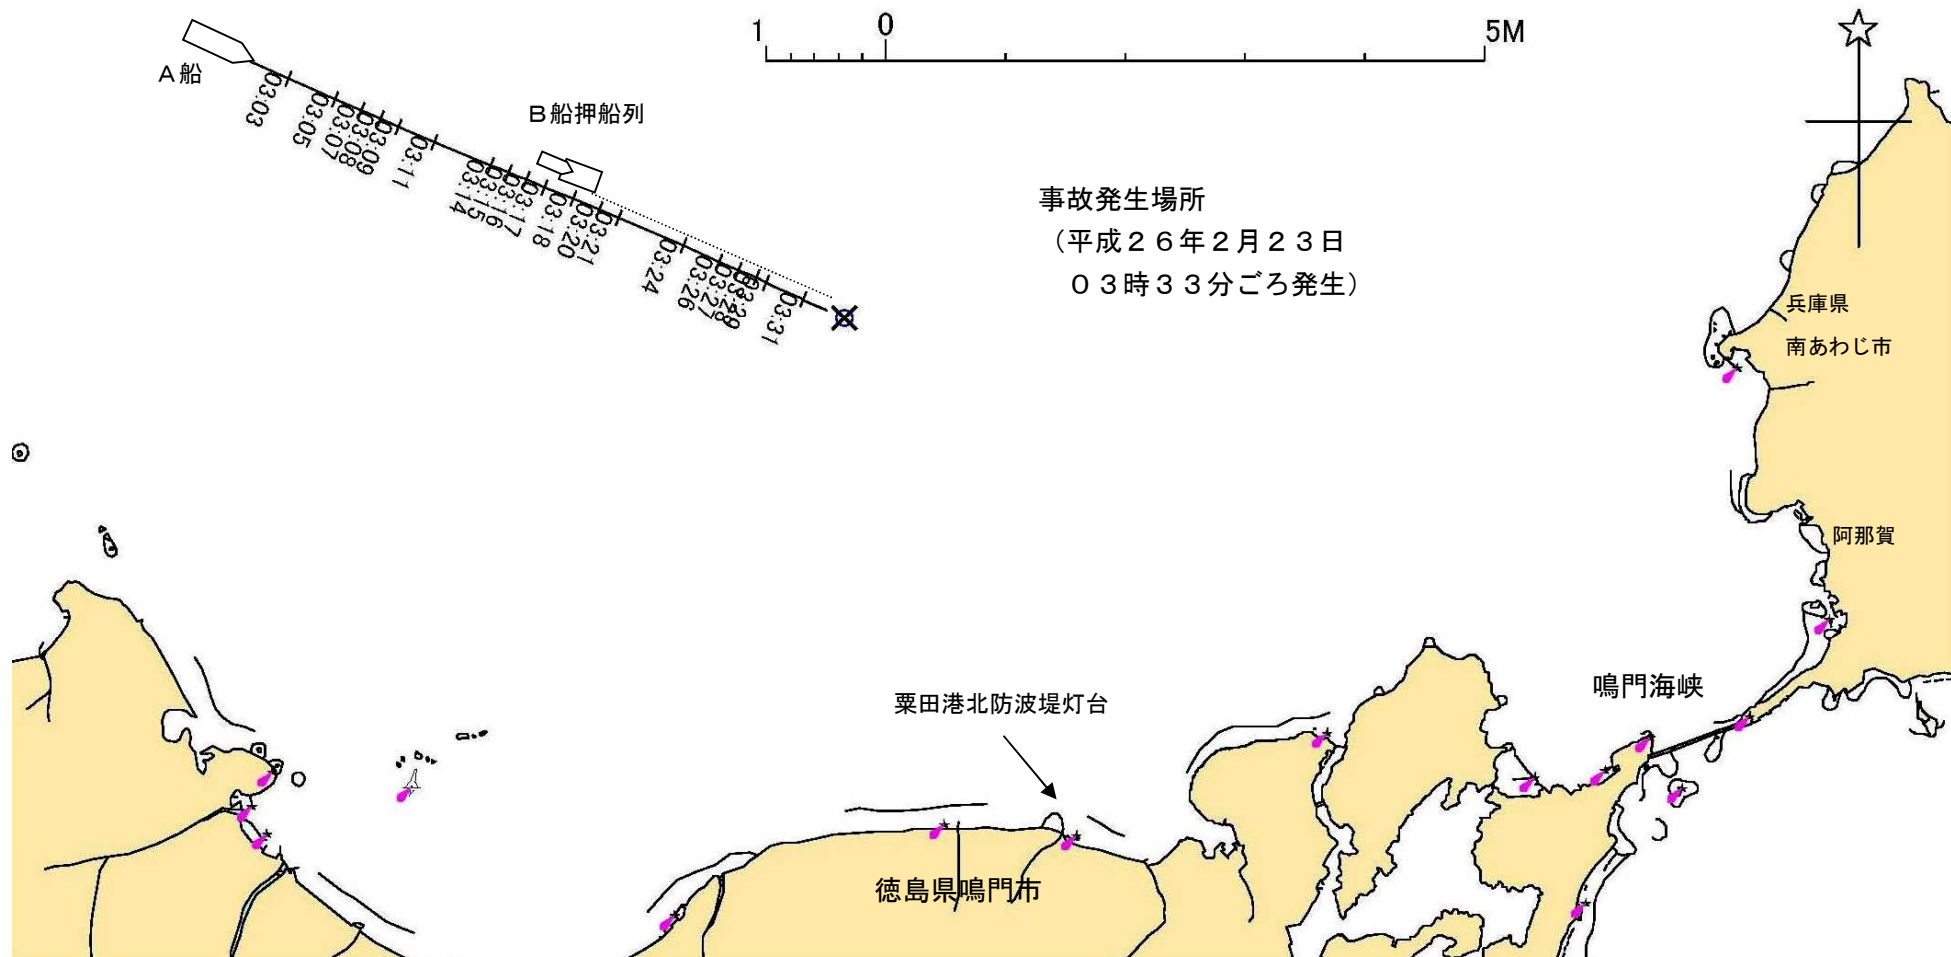
付図1 事故発生経過概略図

<p>B船は、国際無線電話（VHF）によるA船との通話を傍受した海上保安庁の指示により、現場付近で待機した後、A船と共に、自力で兵庫県南あわじ市福良港に入港した。</p> <p>（付図1 事故発生経過概略図、付表1 A船のAIS記録（抜粋）参照）</p>
気象・海象	<p>気象：天気 晴れ、風向 北東、風力 2、視界 良好</p> <p>海象：海上 平穏、潮汐 上げ潮の中央期</p> <p>日出時刻：00時51分、月齢 22.7</p>
その他の事項	<p>A船は、レーダーが2台あり、視界が良好な場合は、自動物標追跡機能を有するNo.1レーダーのみ使用していた。</p> <p>航海士Aは、A船の速力が速くないので、他船を追い越すことはないと思い、船首方より船尾方に意識を向けていた。</p> <p>A船の船橋当直体制は、船長A及び2人の航海士による単独当直の4時間交替制であり、航海士Aは、02時00分から06時00分までを担当していた。</p> <p>B船押船列は、ふだん、約7.5knの速力で航行していたが、鳴門海峡の通峡予定時刻の調整のため、速力を落としていた。</p>
<b>分析</b> 乗組員等の関与 船体・機関等の関与 気象・海象等の関与 判明した事項の解析	<p>A あり、B あり、C なし</p> <p>A なし、B なし、C なし</p> <p>A なし、B なし、C なし</p> <p>A船は、鳴門海峡北西方沖を自動操舵で南東進中、航海士Aが、A船の速力が速くないので、他船を追い越すことはないと思い、船首方より船尾方に意識を向け、見張りを適切に行っていなかったことから、点灯した作業灯でB船押船列に迫っていることに気付き、全速力後進、左舵一杯としたものの、B船押船列と衝突したものと考えられる。</p> <p>航海士Aは、当直交替時、船首方に船舶を認めなかったことから、航行の支障となる他船はいないものと思い、B船押船列の灯火に気付かなかつた可能性があると考えられる。</p> <p>B船押船列は、鳴門海峡北西方沖を自動操舵で南東進中、航海士Bが、船尾方から接近するA船の両舷灯を認めたが、追い越す態勢にあるA船がB船押船列を避航してくれるものと思い、針路及び速力を保持して航行を続けたことから、A船と接近することとなり、船尾の作業灯を点灯し、機関の回転数を上げて右舵一杯としたものの、A船と衝突したものと考えられる。</p>
