船舶事故調査報告書

平成27年4月30日
 運輸安全委員会（海事専門部会）議決
 委員 庄司邦昭（部会長）
 委員 小須田 敏
 委員 根本美奈

事故種類	衝突
発生日時	平成26年5月4日 14時50分ごろ
発生場所	和歌山県白浜町番所鼻西方沖 <small>しらはま ほんしょはな</small> 番所鼻灯台から真方位266° 5.4海里（M）付近 （概位 北緯33° 41.19′ 東経135° 13.58′）
事故調査の経過	平成26年5月21日、本事故の調査を担当する主管調査官（神戸事務所）を指名した。 なお、後日、1人の地方事故調査官を指名した。 原因関係者から意見聴取を行った。
事実情報 船種船名、総トン数 船舶番号、船舶所有者等 L×B×D、船質 機関、出力、進水等	A プレジャーボート <small>ギンガセイ</small> GINGASEI、18トン 243-38027和歌山、三井住友ファイナンス&リース株式会社 13.28m（Lr）×4.75m×2.42m、FRP ディーゼル機関2基、846kW（合計）、平成20年4月 B プレジャーボート <small>まき丸</small> 雅丸、5トン未満 252-22615和歌山、個人所有 9.58m（Lr）×2.53m×0.79m、FRP ディーゼル機関、264.8kW、平成10年7月
乗組員等に関する情報	A 船長A 男性 43歳 一級小型船舶操縦士・特殊小型船舶操縦士・特定 免許登録日 平成2年4月25日 免許証交付日 平成23年9月1日 （平成28年8月31日まで有効） B 船長B 男性 64歳 一級小型船舶操縦士・特殊小型船舶操縦士・特定 免許登録日 昭和63年3月25日 免許証交付日 平成25年3月18日 （平成30年3月24日まで有効）
死傷者等	軽傷 1人（船長B）
損傷	A 左舷船首部に凹損 B キャビンに損壊、右舷船尾部に亀裂、マストに倒壊等
事故の経過	A船は、船長Aが1人で乗り組み、友人2人を乗せ、平成26年5

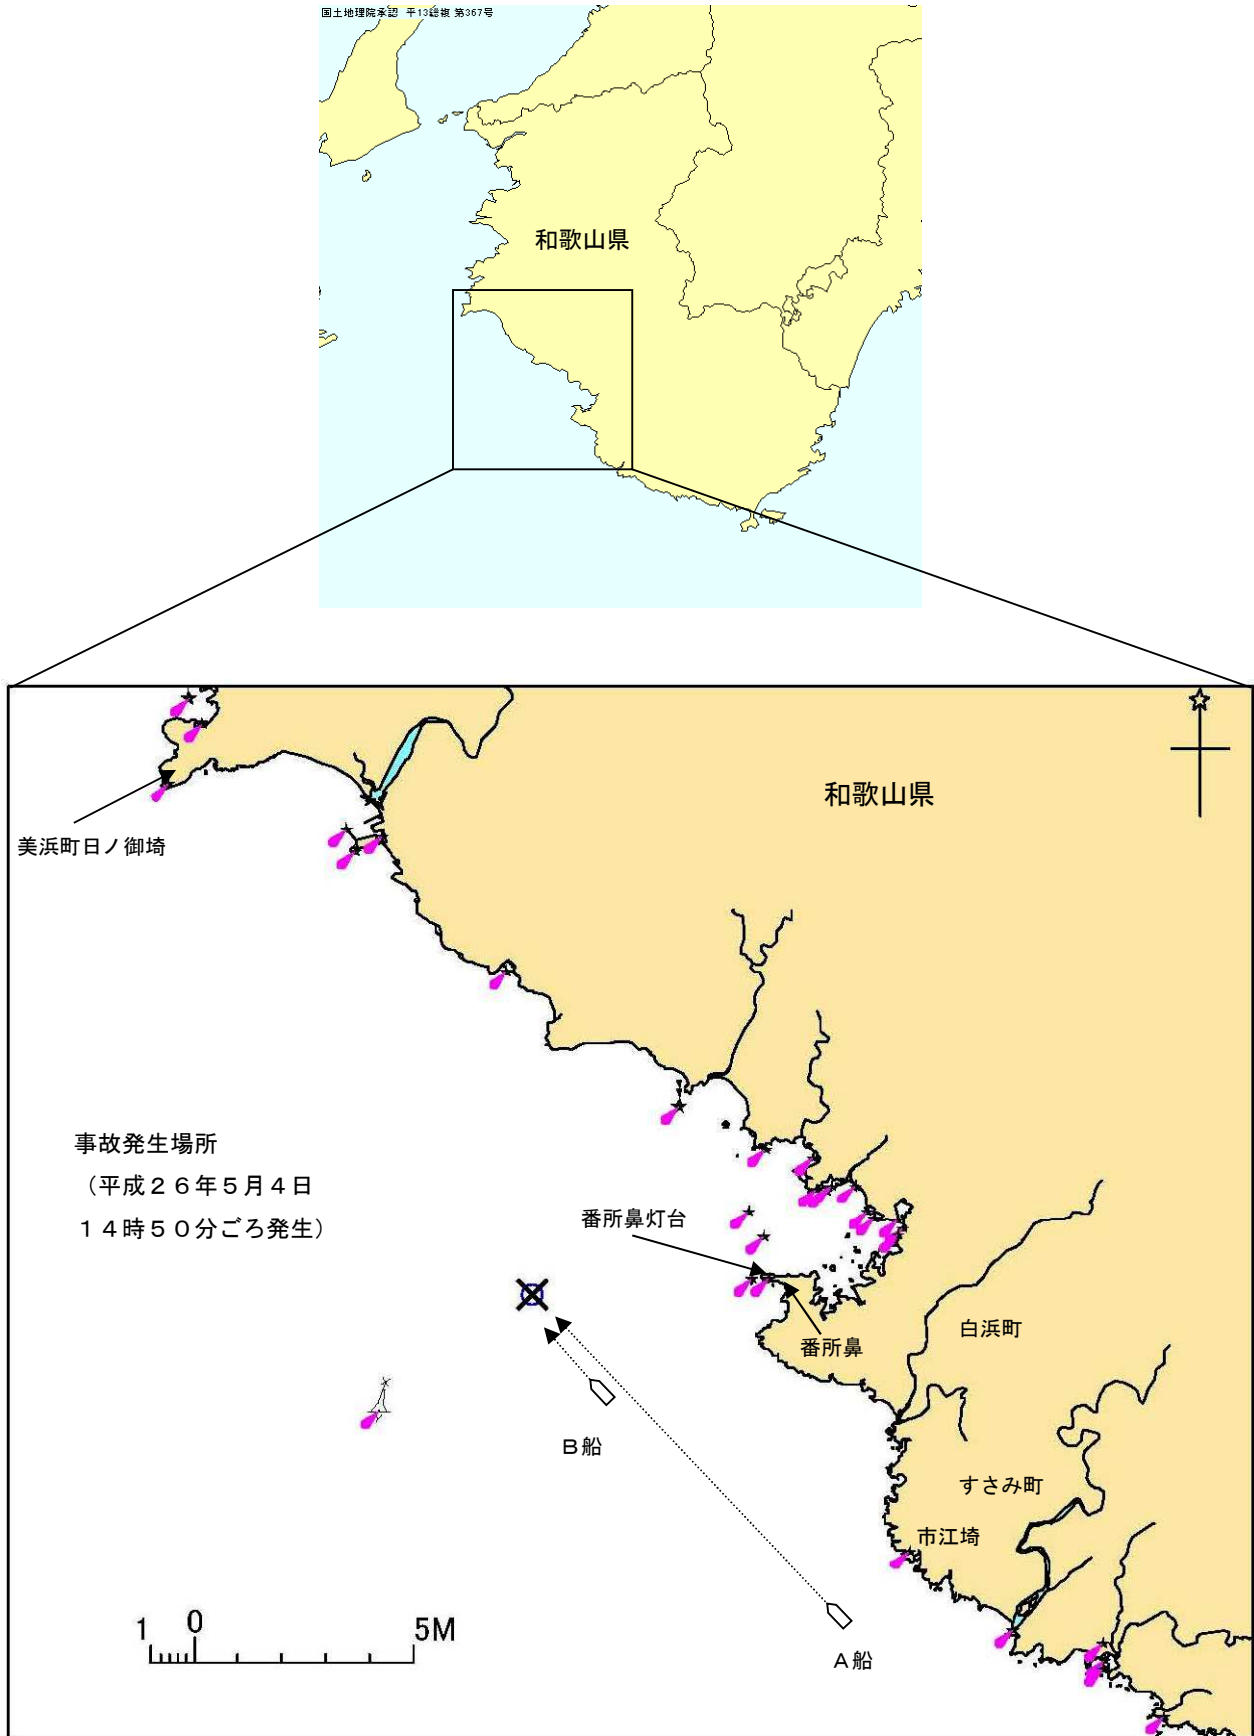
付図1 事故発生経過概略図

<p>月4日14時30分ごろ、和歌山県すさみ町市江崎^{いちえ}西南西方沖で釣りを終え、船長Aがフライングブリッジで椅子に腰を掛け、美浜町日ノ御崎^{みはまひの}西方沖に向けて、約26ノット(kn)の速力(対地速力、以下同じ。)で自動操舵により北西進した。</p> <p>船長Aは、14時40分ごろ、GPSプロッターが不調であったので、立ち上がって、舵輪の左斜め下にあるGPSプロッターを操作しながら、前方を時折見て航行していたところ、衝撃を感じたので、機関を中立とし、左舷後方にB船を認め、B船と衝突したことを知った。</p> <p>船長Aは、船長Bの負傷状況及びB船の損傷状況を確認した後、マリーナに戻り、マリーナにいた海上保安官に本事故の発生を報告した。</p> <p>B船は、船長Bが1人で乗り組み、14時00分ごろ、市江崎北西方沖を出発し、引き縄釣りをを行いながら、日ノ御崎西方沖に向けて、約5knの速力で自動操舵により北西進した。</p> <p>船長Bは、船首方に航行の支障となる船舶がないことを確認し、船尾部に移動して、釣り道具を片付け始めたところ、右舷後方約5Mに速い速力で同航する態勢で北西進するA船を認めた。</p> <p>船長Bは、右舷船尾部の椅子に腰を掛け、釣り道具の片付けを行いながら、B船の右舷側を追い越すと思っていたA船が、B船に向けて寄ってくるように見えたので、釣果を聞きに来るものと思い、釣り道具の片付けを続けていたところ、A船までの距離が約50mとなり、衝突の危険を感じた。</p> <p>B船は、船長Bが左舷船尾に逃れて倒れ込むと同時に、14時50分ごろ、番所鼻西方沖において、B船の右舷船尾部にA船の船首部が衝突した。</p> <p>B船は自力航行し、その後をA船が航行し、マリーナに向かった。</p> <p>船長Bは、A船の同乗者に車で病院に運ばれ、右手掌裂創、頭部打撲と診断された。</p> <p>(付図1 事故発生経過概略図 参照)</p>
<p>気象・海象</p>	<p>気象：天気 晴れ、風向 南東、風力 3、視界 良好</p> <p>海象：波高 約1.5m、潮汐 低潮時</p>
