船舶事故調査報告書

平成27年4月30日

運輸安全委員会（海事専門部会）議決

事故種類	乗揚
発生日時	平成26年7月20日 20時10分ごろ
発生場所	兵庫県淡路市松帆崎北岸 江崎灯台から真方位071° 900m付近 (概位 北緯34° 36.55′ 東経135° 00.16′)
事故調査の経過	平成26年7月21日、本事故の調査を担当する主管調査官（神戸事務所）ほか1人の地方事故調査官を指名した。 原因関係者から意見聴取を行った。
事実情報 船種船名、総トン数 船舶番号、船舶所有者等 L×B×D、船質 機関、出力、進水等	プレジャーボート ^{ビッケ} Vicke Viking、3.2トン 260-46573兵庫、個人所有 6.35m (Lr) × 2.51m × 1.46m、FRP ガソリン機関、110.3kW、平成22年3月
乗組員等に関する情報	船長 男性 43歳 二級小型船舶操縦士・特殊小型船舶操縦士・特定 免許登録日 平成10年11月25日 免許証交付日 平成24年2月27日 (平成29年4月9日まで有効)
死傷者等	軽傷 3人（船長及び同乗者2人）
損傷	船底外板に擦過傷
事故の経過	本船は、船長が1人で乗り組み、友人等（以下「同乗者」という。）10人（大人6人、子供4人）を乗せ、法定灯火を表示し、花火見物のため、平成26年7月20日19時20分ごろ、淡路市北淡 ^{ほくたん} 県民サンビーチ沖を出発し、神戸市垂水漁港 ^{たるみ} 沖に向かった。 船長は、キャビン右舷側の操縦席に腰を掛けて手動操舵とし、江崎灯台北西沖を北東進中、同乗者が尿意を訴えたので、用を足すため、20時00分ごろ、機関を中立とし、松帆崎北西方沖で漂泊した。 船長は、同乗者と自身が用を足した後、同乗者が座っていること及び周囲に船がないことを確かめて、明石海峡大橋の橋梁灯を左舷船首方に見ながら発進し、約5ノット (kn) の速力で航行を始めて間もなく、20時10分ごろ、江崎灯台から真方位071° 900m付近の消波ブロック（以下「本件ブロック」という。）に乗り揚げた。 船長は、118番通報を行い、船長及び同乗者2人（大人1人、子

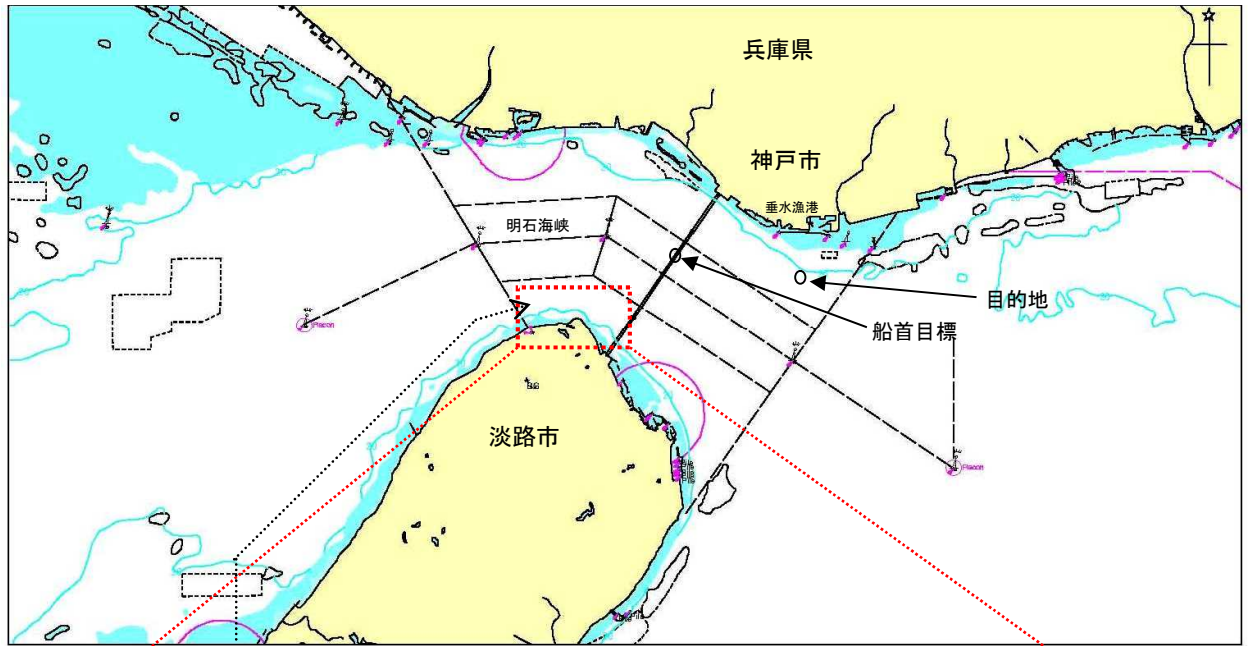
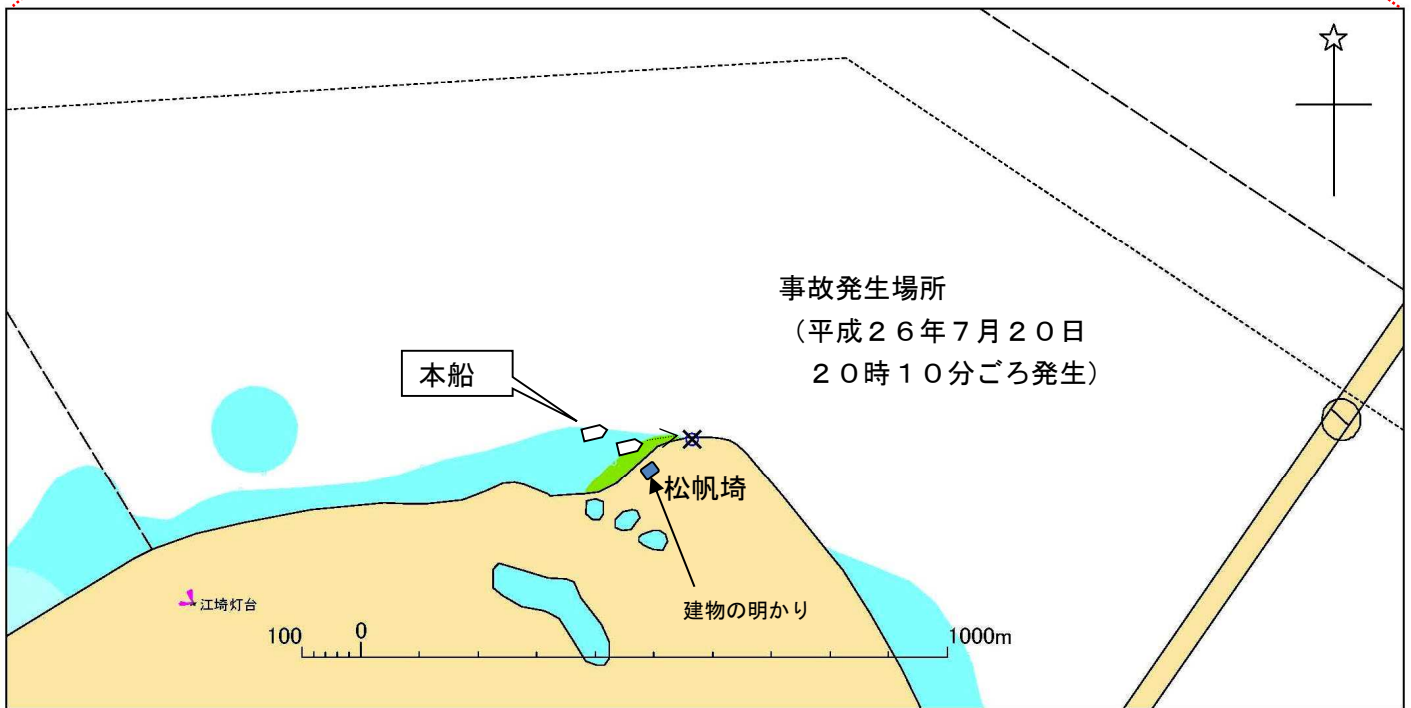
付図1 事故発生経過概略図

<p>供1人)は、海上保安庁が要請した救急車で病院に搬送された。</p> <p>船長は、衝突時の衝撃により、前額部切創を、同乗者2人は、頸椎捻挫と左膝擦り傷等をそれぞれ負った。</p> <p>本船は、後日、サルベージ会社のクレーン付き作業台船に載せられ、阪神港神戸第5区に運ばれた。</p> <p>(付図1 事故発生経過概略図 参照)</p>
気象・海象	<p>気象：天気 晴れ、風向 北西、風力 2、視界 良好</p> <p>海象：海上 平穏、潮汐 下げ潮の初期、潮高 約103cm(岩屋港)、潮流 北東流約0.9kn(事故発生場所)</p> <p>日没時刻：19時11分ごろ</p>
その他の事項	<p>本船の喫水は、船首約0.4m、船尾約0.9mであった。</p> <p>船長は、当初、夕方に帰る予定で、クルージングを行うため出航し、その後、北淡県民サンビーチで知り合った2家族(大人4人、子供2人)を同乗させ、急遽、花火見物に行くことになり、小型船舶操縦士免許取得後、本事故時が初めての夜間航行であり、明石海峡の航行経験は2～3回であった。</p> <p>船長は、GPSプロッターを作動させていたが、ふだんから、目測で船位を求めており、本事故当時、GPSプロッターで、本船の位置を確かめていなかった。</p> <p>船長は、漂泊開始時、右舷側に建物の明かりが見えており、発進時、少し建物に近づいた認識はあったものの、本事故後、陸岸近くに潮流と風により流されたのではないかと思った。</p> <p>船長は、明石海峡大橋中央部から神戸市側を船首目標として発進する予定であったが、発進する際、船首方が船首目標に向いていることを十分に確かめていなかった。</p> <p>船長及び同乗者は、全員が救命胴衣を着用していた。</p> <p>船長は、本船の定員が8人であり、1人定員超過していたが、本船を運航した。</p>
分析	<p>乗組員等の関与 あり</p> <p>船体・機関等の関与 なし</p> <p>気象・海象等の関与 あり</p> <p>判明した事項の解析</p> <p>本船は、松帆埼北西方沖において、発進する際、船長が、船位を確認しなかったことから、松帆埼北岸の本件ブロックに向けて発進し、本件ブロックに乗り揚げたものと考えられる。</p> <p>船長は、夜間航行が始めてであったが、ふだんから、目測で船位を求めていたことから、GPSプロッターで船位の確認を行わなかったものと考えられる。</p> <p>船長は、最大搭載人員を超えて乗船させてはならなかった。</p>

船長が、船位を確認しなかったため、松帆崎北岸の本件ブロックに向けて発進し、本件ブロックに乗り揚げたことにより発生したものと考えられる。
参考	今後の同種事故等の再発防止に役立つ事項として、次のことが考えられる。 <ul style="list-style-type: none">・夜間の航海をする場合には、目視による見張りに加え、GPSプロッターを活用して船位及び針路の確認を行うこと。
