船舶事故調査報告書

平成27年4月30日

運輸安全委員会（海事専門部会）議決

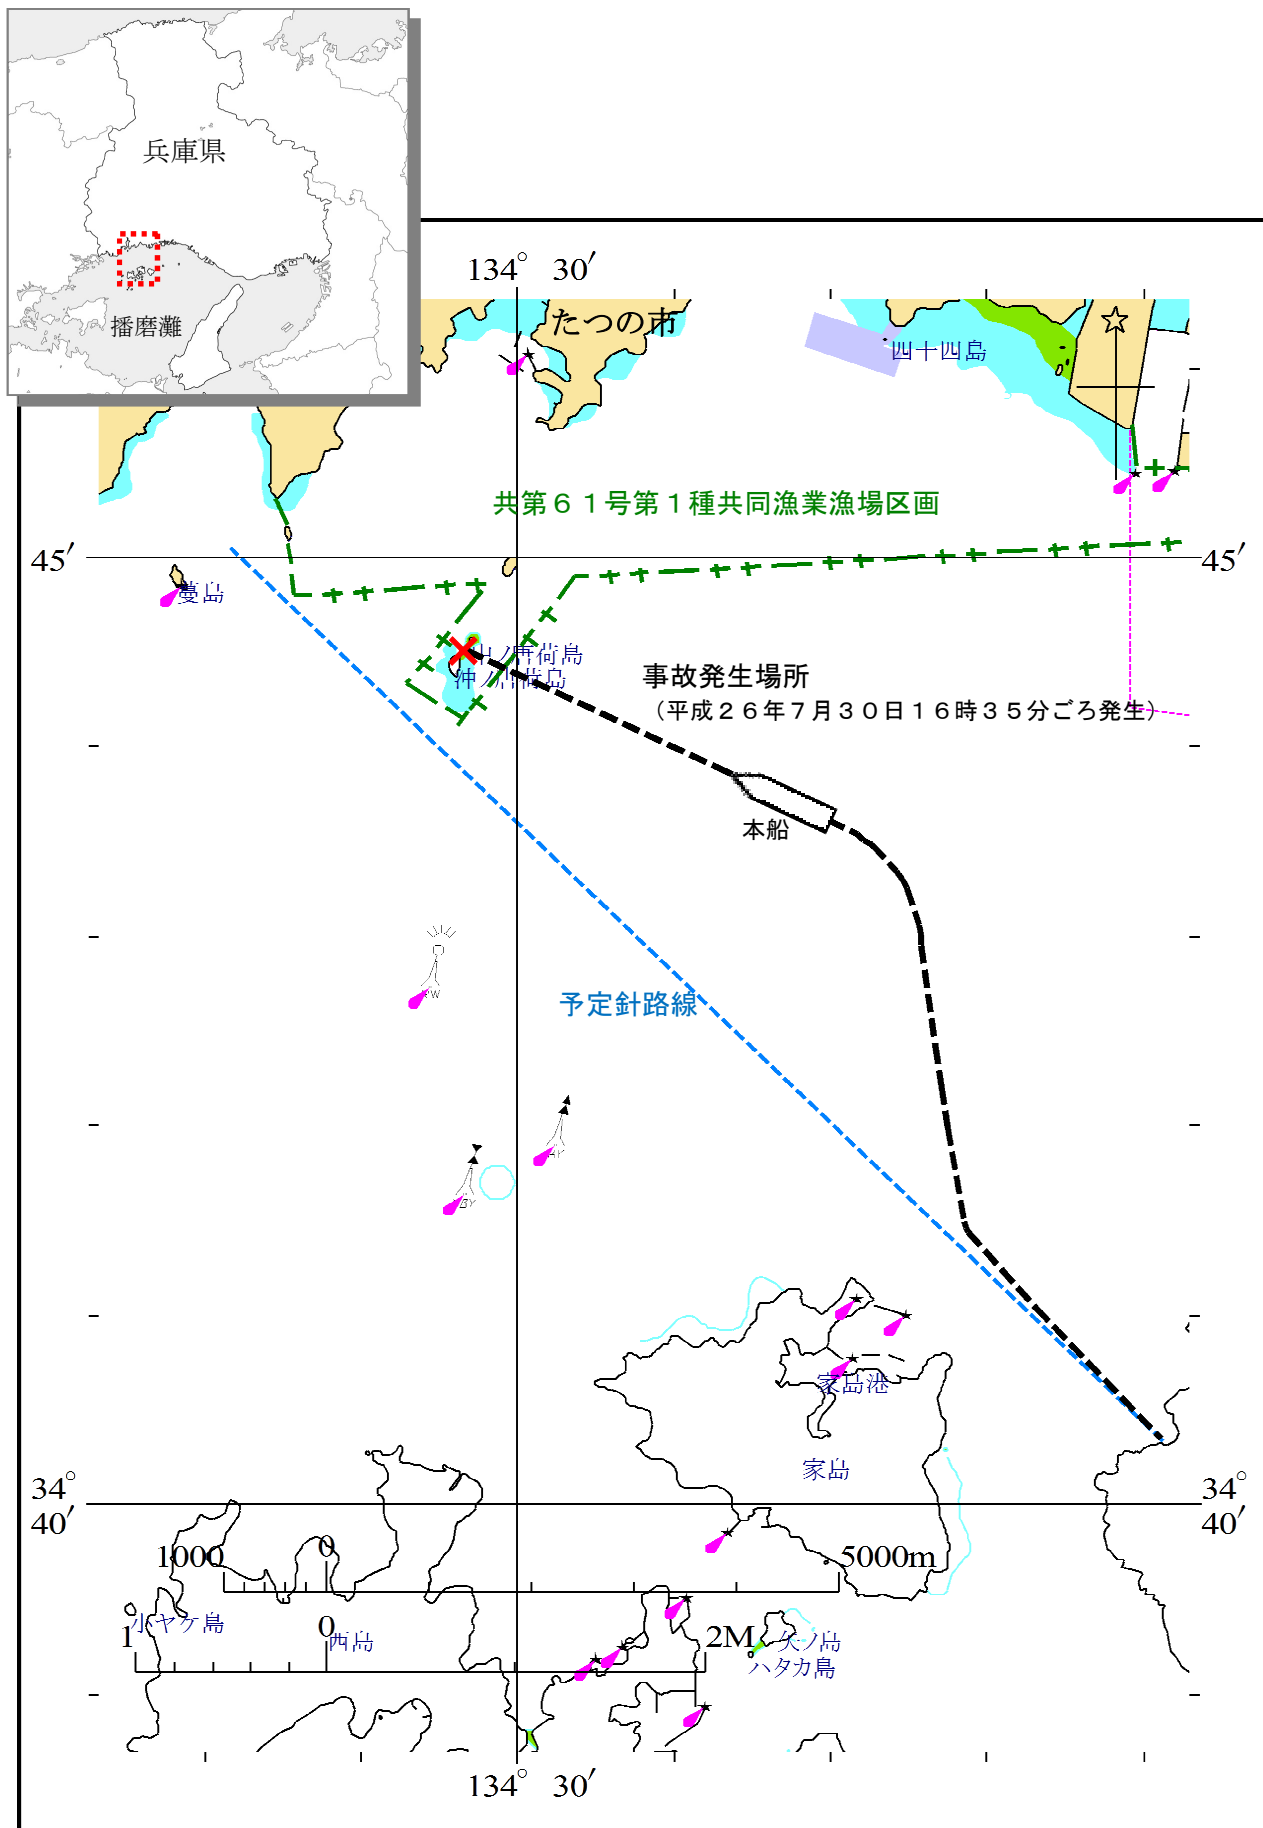
付図1 事故発生経過概略図

※船長の口述に基づいて作図した。
