船舶事故調査報告書

事故種類	転覆
発生日時	平成26年8月2日 05時20分ごろ
発生場所	和歌山県由良町の黒島北西岸沖 衣奈港 A防波堤灯台から真方位325° 2,340m付近 （概位 北緯34°00.46′ 東経135°05.57′）
事故調査の経過	平成26年8月4日、本事故の調査を担当する主管調査官（神戸事務所）ほか1人の地方事故調査官を指名した。 原因関係者から意見聴取を行った。
事実情報 船種船名、総トン数 船舶番号、船舶所有者等 L×B×D、船質 機関、出力、進水等	瀬渡船 15号栄福丸、4.5トン WK3-13727（漁船登録番号）、個人所有 11.77m (Lr) × 2.45m × 0.94m、FRP ディーゼル機関、180kW、昭和49年3月20日 第252-25500号（船舶検査済票の番号）
乗組員等に関する情報	船長 男性 60歳 一級小型船舶操縦士・特殊小型船舶操縦士・特定 免許登録日 平成4年6月1日 免許証交付日 平成23年11月14日 （平成29年5月31日まで有効） 船舶所有者 男性 86歳
死傷者等	なし
損傷	船体及び機関に濡損
事故の経過	<p>本船は、船長が1人で乗り組み、由良町衣奈漁港北方に位置する黒島の北西端付近のサンキチと称する磯（以下「本件磯」という。）に渡した釣り客から、波が高いので迎えに来てほしい旨の連絡を受けて本件磯付近に至り、船長が、本件磯に着けるタイミングを計るため、うねりの周期に合わせて2～3回程度前後進を行ったのち、前進して船首を本件磯に着け、釣り客が乗船して来ることを待った。</p> <p>船長は、うねりが引く際に船尾が下に落ち込んだので、その状態で釣り客を乗船させれば、釣り客が低い位置で本船に乗り込むこととなり、次のうねりが来たときに本船が持ち上げられて船首が釣り客に当たるおそれがあるので、危険であると判断し、機関を後進にかけて本船を約3～4m後退させた。</p>

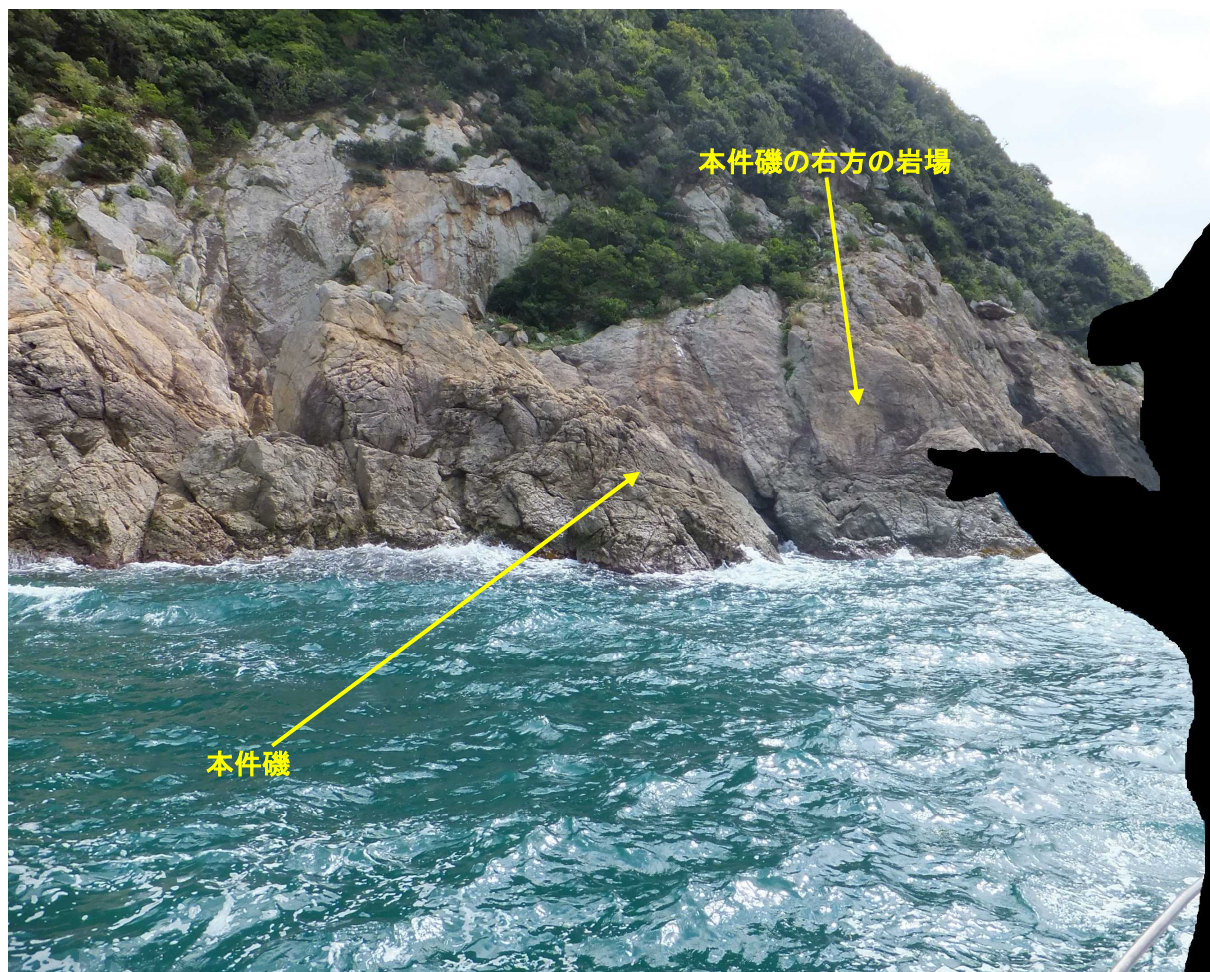
写真1 本件磯及びその右方の岩場

船長は、本件磯に釣り客を乗降させる場合、ふだんから本事故時に着けようとしていた場所に着けていたが、本事故後、少し離れた場所に反射した波が拡散する所があるので、本事故時にはそちらに着けることにしていればよかったと思った。

けていなかった。
分析 乗組員等の関与 船体・機関等の関与 気象・海象等の関与 判明した事項の解析	あり なし あり 本船は、黒島北西岸沖において、本件磯に着けて釣り客を乗船させようと待機中、うねりを受け、船尾が持ち上げられるとともに右方の岩場に当たって反射した波を右舷側に受けたことから、右舷側が持ち上げられて左舷側に傾斜し、転覆したものと考えられる。 船長は、南西からのうねりが発生しているにもかかわらず、本件磯が黒島北西岸にあり、風波の影響が少ないことから、海上風警報が発表されている状況下、瀬渡しを行ったものと考えられる。
原因	本事故は、本船が、黒島北西岸沖において、本件磯に着けて釣り客を乗船させようと待機中、うねりを受け、船尾が持ち上げられるとともに右方の岩場に当たって反射した波を右舷側に受けたため、右舷側が持ち上げられて左舷側に傾斜し、転覆したことにより発生したものと考えられる。
参考	今後の同種事故等の再発防止及び被害の軽減に役立つ事項として、次のことが考えられる。 <ul style="list-style-type: none"> ・ 船体を磯に着ける場合、岩場に当たって反射した波を横方向から受けることがない場所を選ぶこと。 ・ 船舶所有者は、業務規程に定めた出航中止基準を遵守し、四国沖北部に海上警報が発表中は船舶を出航させてはならない。

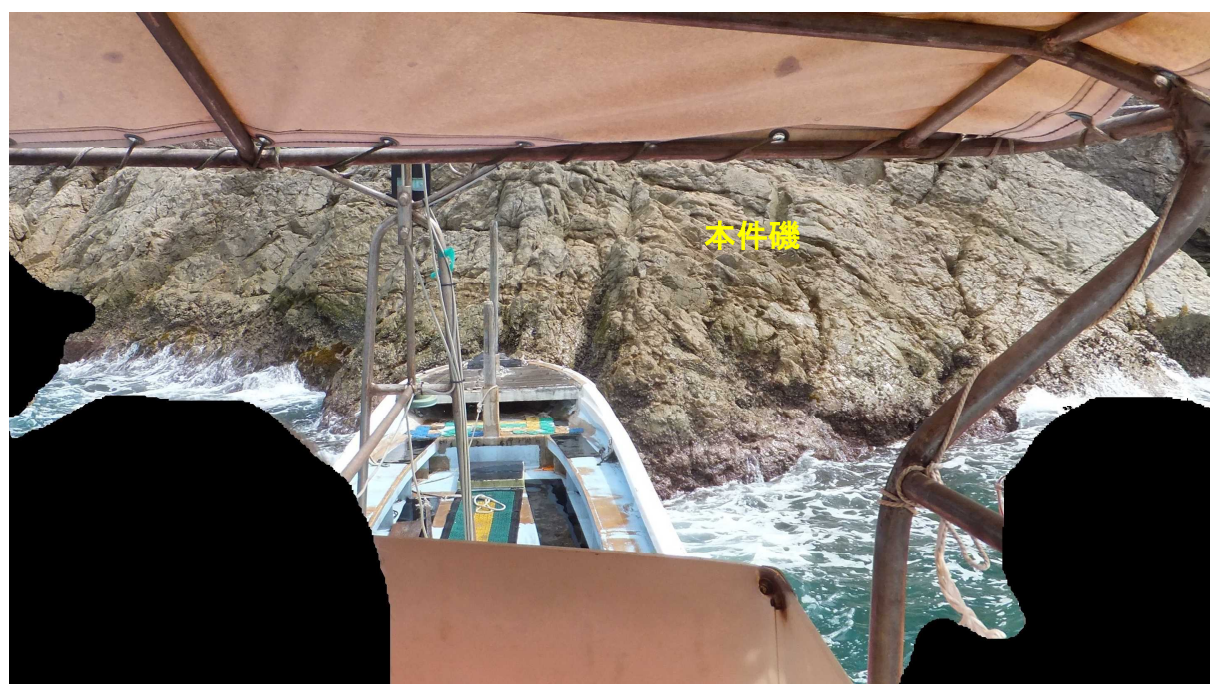
写真2 本件磯に着ける様子

船長は、ふだん、本船を磯に着ける際、その手前でとどまり、うねりや波の周期及び波高を見て大きい波の出現する頻度を見極め、大きい波を避けるために5～6回程度前後進を繰り返して着ける時機を計っており、本事故当日は、南西からのうねりが高かったため、4人の釣り客を本件磯に渡す際、3～4分程度かけてうねりの状況を見てから着けた。

船長は、釣り客を渡し終えて05時ごろに衣奈漁港へ戻り、渡船受付で休憩していたところ、本件磯に渡した釣り客から連絡があったことを船舶所有者から聞き、05時10分ごろ本船で本件磯へ向かい、釣り客を渡してから30分程度しか経過しておらず、大きいうねりの出現頻度を見ていたので、うねりの状況を2～3回程度見た後に本件磯に着けた。
