# 船舶事故調査報告書

平成27年4月9日

運輸安全委員会（海事専門部会）議決

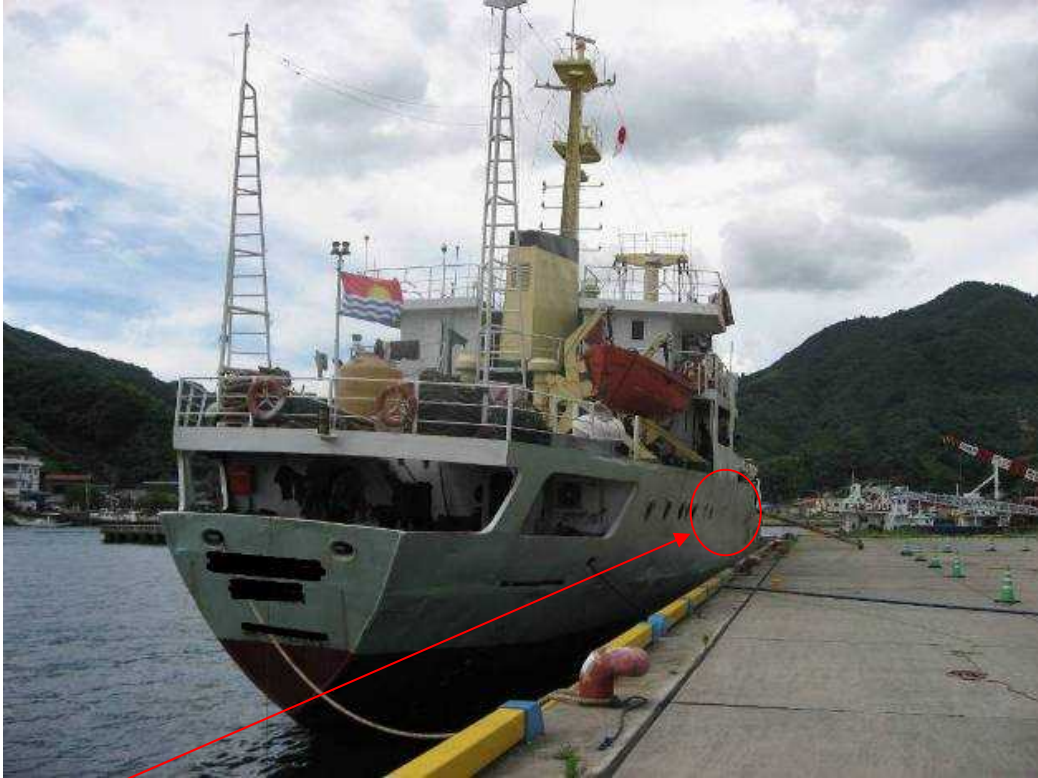
写真1 焼損した船員室の外板部

焼損した船員室の外板部（本事故後、舷窓部には鉄板が溶接され、外装も塗装されていた。）

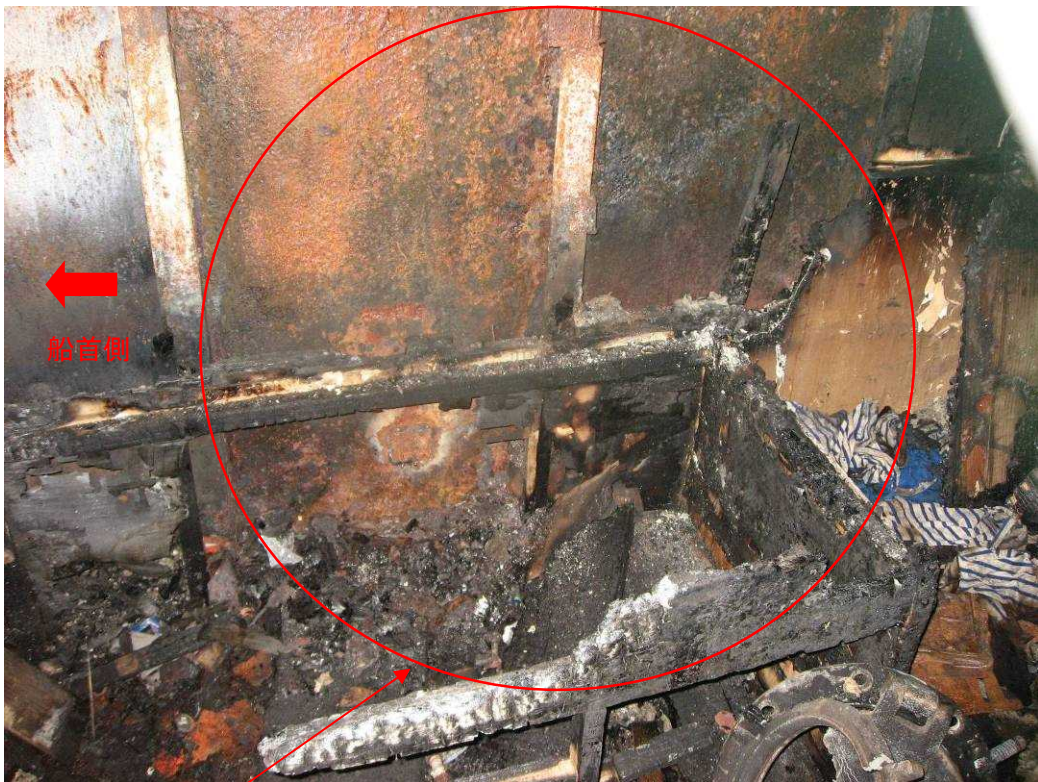
写真2 三等機関士のベッド付近の焼損状況

<p>気象・海象</p>	<p>気象：天気 曇り、風向 北東、風力 3、視界 良好 海象：海上 平穏</p>
<p>その他の事項</p>	<p>出火した船員室は、三等機関士、機関員B及び機関員Cの3人部屋であり、三等機関士の1段ベッドが右舷船首側外板付近に、機関員Bの2段ベッドが船尾側隔壁付近に、機関員Cの2段ベッドが左舷側隔壁の出入口ドア付近に設置されており、三等機関士のベッド足元付近の焼損が最も激しかった。</p> <p>三等機関士のベッドの後方の台に置かれた差込みプラグの電線は、以前乗船していた乗組員が配線した古いものであり、左舷船首側隔壁の貫通孔から三等機関士のベッドが設置された場所の天井及び右舷側壁に沿って配線され、差込みプラグに導かれていた。</p> <p>三等機関士、機関員B及び機関員Cは、本事故発生日、06時30分ごろから荷揚げ作業に就き、部屋ではたばこを吸っておらず、部屋を出る際にも異臭等を感じていなかった。</p> <p>(付図1 船尾楼の上甲板部の見取図、写真1 焼損した船員室の外板部、写真2 三等機関士のベッド付近の焼損状況、写真3 機関員Bのベッド付近の焼損状況、写真4 機関員Cのベッド付近の焼損状況、写真5 右舷側通路の焼損状況、写真6 左舷側通路の焼損状況 写真7 三等機関士のベッド後方の台に置かれた差込みプラグの電気配線と同様の配線状況(船長室内) 参照)</p>
<p><b>分析</b> 乗組員等の関与 船体・機関等の関与 気象・海象等の関与 判明した事項の解析</p>	<p>不明 不明 なし</p> <p>本船は、宇和島港で着岸して荷揚げ作業中、船尾楼の上甲板右舷船首側船員室に設置された三等機関士のベッド付近から出火したことから、火災になったものと考えられる。</p> <p>本船は、三等機関士のベッド後方の台に置かれた差込みプラグの古い電気配線が、継続使用され、被覆材の劣化で短絡して火花を発生し、被覆材が発火して周囲の可燃物に燃え広がったことにより火災が発生した可能性があると考えられるが、出火元を明らかにすることはできなかった。</p>
<p><b>原因</b></p>	<p>本事故は、本船が宇和島港で着岸して荷揚げ作業中、船尾楼の上甲板右舷船首側船員室に設置された三等機関士のベッド付近から出火したため、発生したものと考えられる。</p>

焼損の激しかった場所

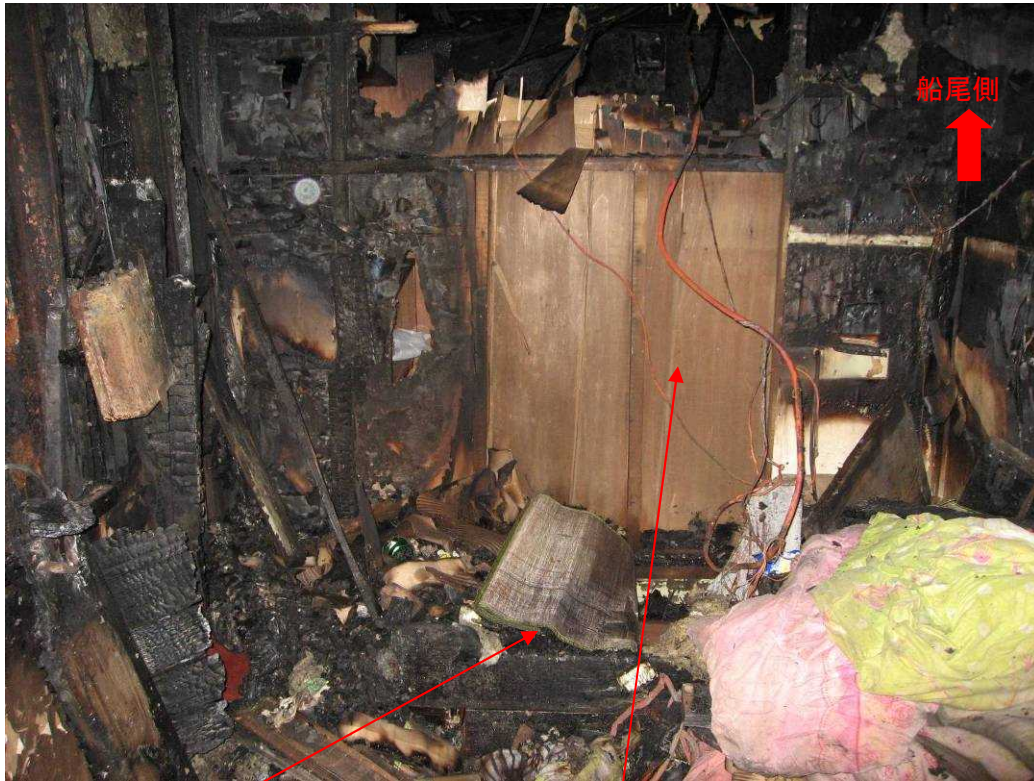
写真3 機関員Bのベッド付近の焼損状況

機関員Bのベッド

船尾側船員室との隔壁

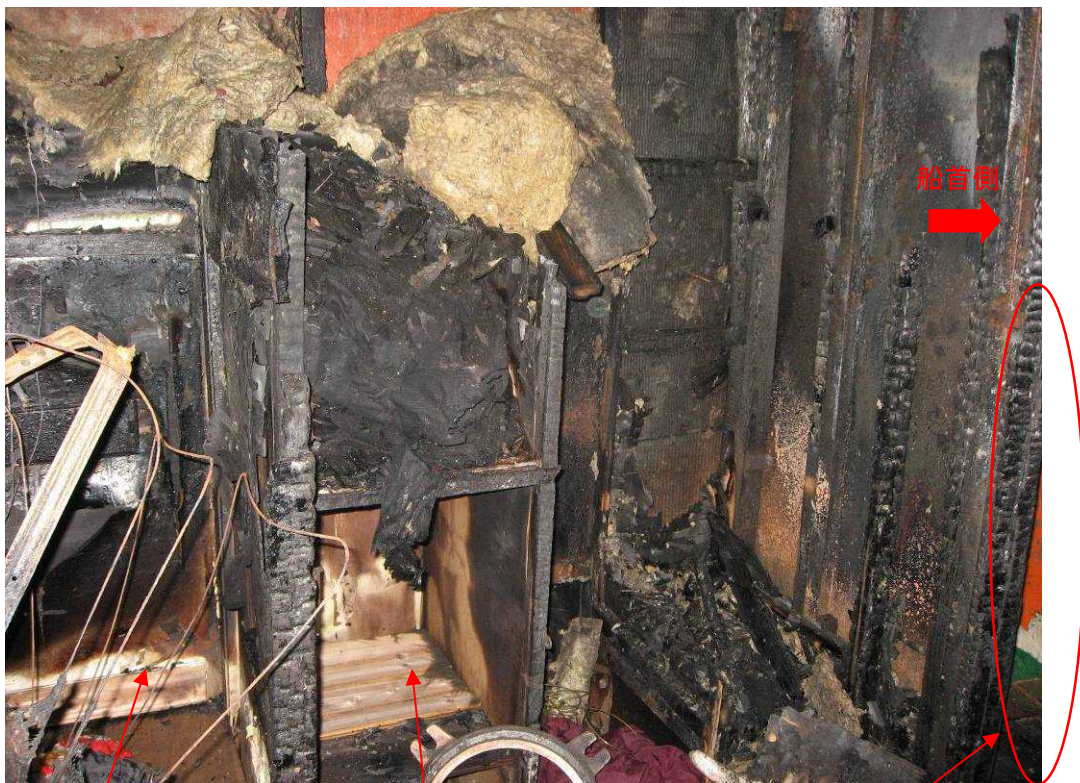
写真4 機関員Cのベッド付近の焼損状況

機関員Cのベッド

棚

出入口部

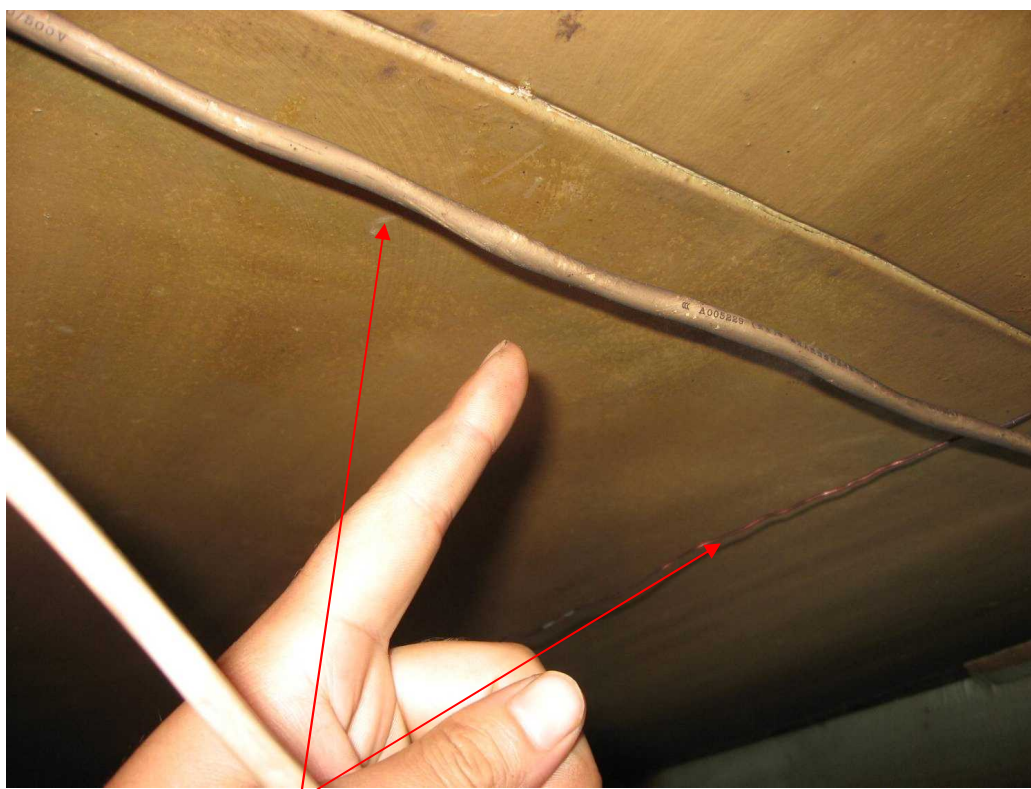
写真7 三等機関士のベッド後方の台に置かれた差込みプラグの電気配線と同様の配線状況（船長室内）

同様の配線状態

<p><b>参考</b></p>	<p>今後の同種事故等の再発防止に役立つ事項として、次のことが考えられる。</p> <ul style="list-style-type: none"> <li>・定期的に電気配線の絶縁試験を行うこと。</li> </ul>
