船舶事故調査報告書

平成27年4月9日
 運輸安全委員会（海事専門部会）議決
 委員 庄 司 邦 昭（部会長）
 委員 小須田 敏
 委員 根 本 美 奈

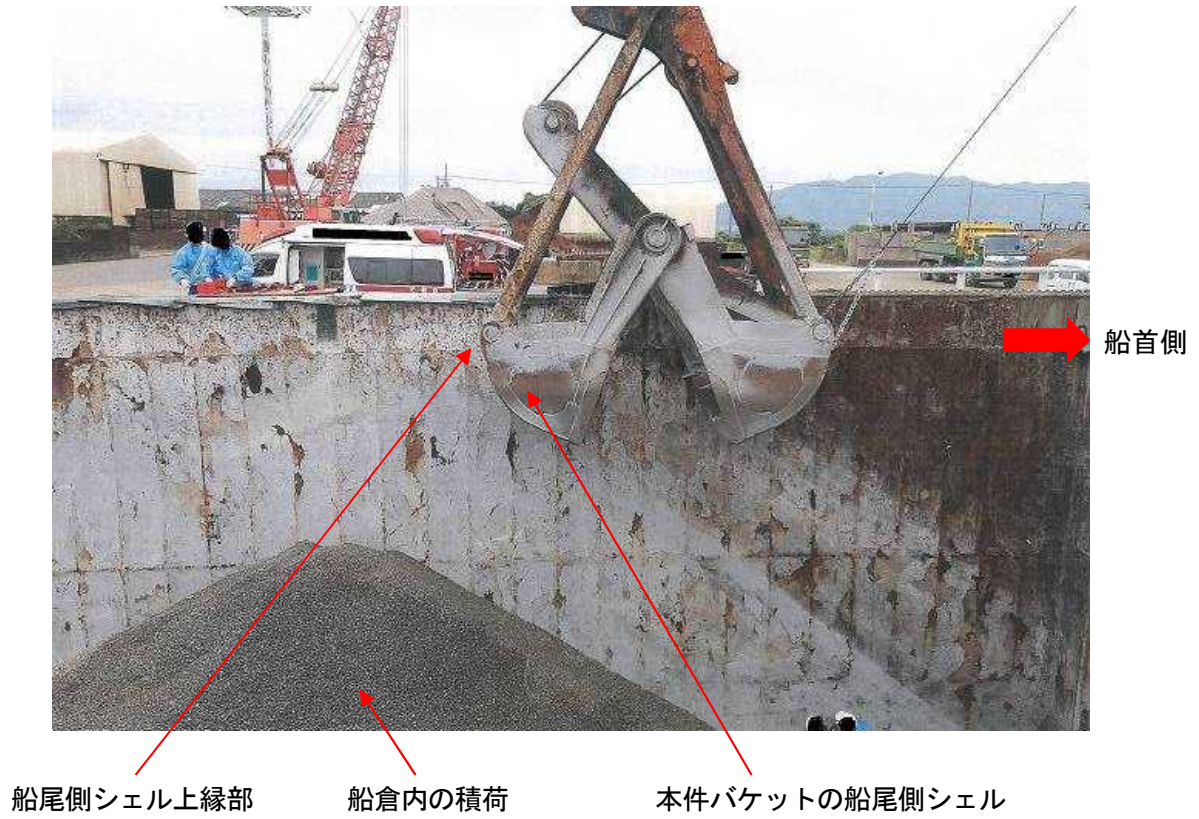
<p>アップを行うため、本件バケット船尾側シェル上縁部を歩いて右舷側に移動しようとしたところ、平成26年9月3日06時50分ごろ、足を滑らせて本件バケットの開口部から約3m下方の船倉内に積まれた荷（山状にばら積みされたフェロニッケル）の上に転落した。</p> <p>航海士Aは、近くで他の作業を行っていた乗組員に救助されて救急車で病院に搬送され、全治約3か月の左腕^{とうこつ}橈骨骨折及び腹内出血と診断された。</p> <p>（写真1 本事故発生時の本件バケットの状況、写真2 本件バケット船尾側シェルの状況 参照）</p>
気象・海象	<p>気象：天気 曇り、風向 南東、風力 2、視界 良好</p> <p>海象：海上 平穏</p>
その他の事項	<p>本船では、船倉内へ降りる手間が省けるので、日頃から本件バケットを船倉の左舷船尾側付近の上甲板高さまで吊り上げてグリースアップを行っていた。</p> <p>航海士Aは、本事故の前日に本船へ乗船し、本船での本件バケットのグリースアップ作業は初めてであったが、過去に他の船舶でバケットのグリースアップ作業を実施した経験を有していた。</p> <p>航海士Aは、本事故発生時、ヘルメット及び安全靴は着用していたが、安全ベルトは装着していなかった。</p> <p>船長は、船員労働安全衛生規則上の安全担当者に指定され、マスト等での高所作業を行う際には、乗組員に対し、事前に安全ベルトを着用させるなどの安全指導を行っていたが、本件バケットのグリースアップ作業時については、安全指導を行っていなかった。</p> <p>本船では、運航管理会社による安全講習会又は安全指導が年約2回実施されていたほか、文書での安全指導も行われていた。</p>
<p>分析</p> <p>乗組員等の関与</p> <p>船体・機関等の関与</p> <p>気象・海象等の関与</p> <p>判明した事項の解析</p>	<p>あり</p> <p>あり</p> <p>なし</p> <p>本船は、徳山下松港第4区において着岸中、本件バケット可動部のグリースアップ作業を実施する際、本件バケットを上甲板高さまで吊り上げ、また、命綱又は安全ベルトを使用せずに作業を実施したことから、航海士Aが本件バケット船尾側シェル上縁部を移動中に足を滑らせ、約3m下方の積荷の上に転落して負傷したものと考えられる。</p>

写真1 本事故発生時の本件バケットの状況

参考	<p>今後の同種事故等の再発防止に役立つ事項として、次のことが考えられる。</p> <ul style="list-style-type: none">・ 本件バケット可動部のグリースアップは、船倉内に置いて実施すること。・ 墜落するおそれのある場所で作業をする場合、船員労働安全衛生規則に基づいて安全対策を講じること。
-----------	---

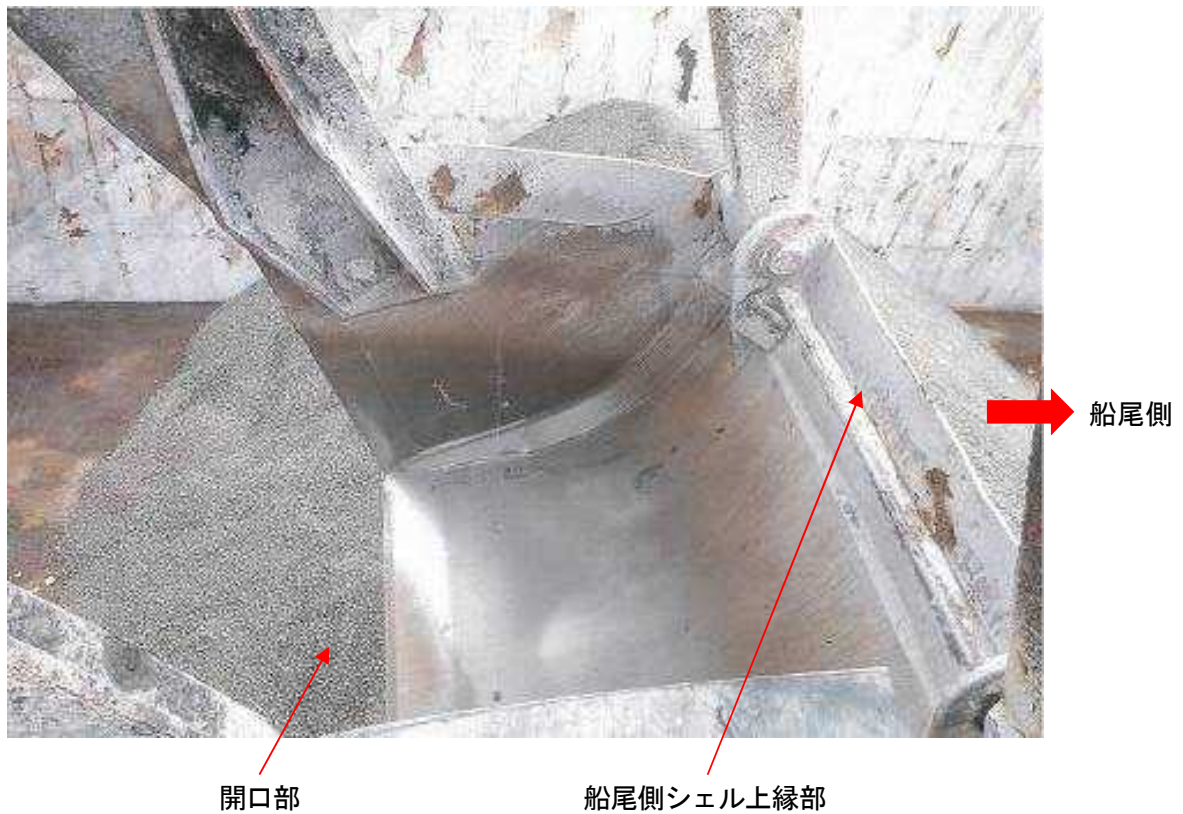
写真2 本件バケット船尾側シェルの状況
