## 船舶事故調査報告書

平成27年4月9日  
 運輸安全委員会（海事専門部会）議決  
 委員 庄司邦昭（部会長）  
 委員 小須田 敏  
 委員 根本美奈

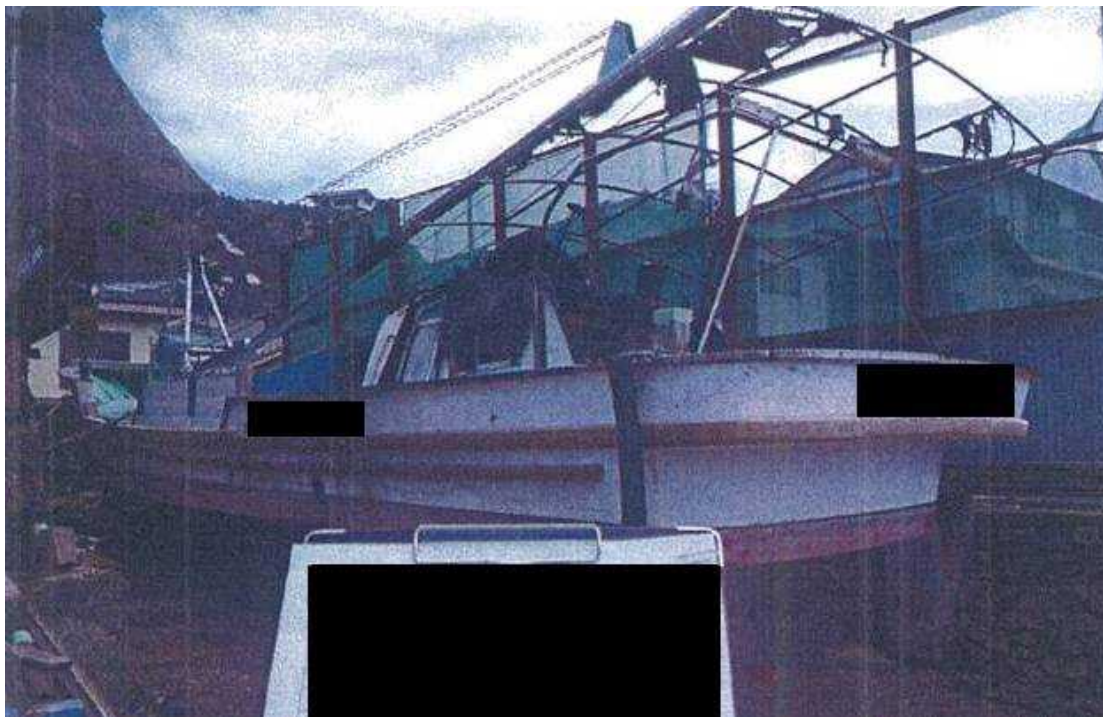
写真1 本船の焼損状況

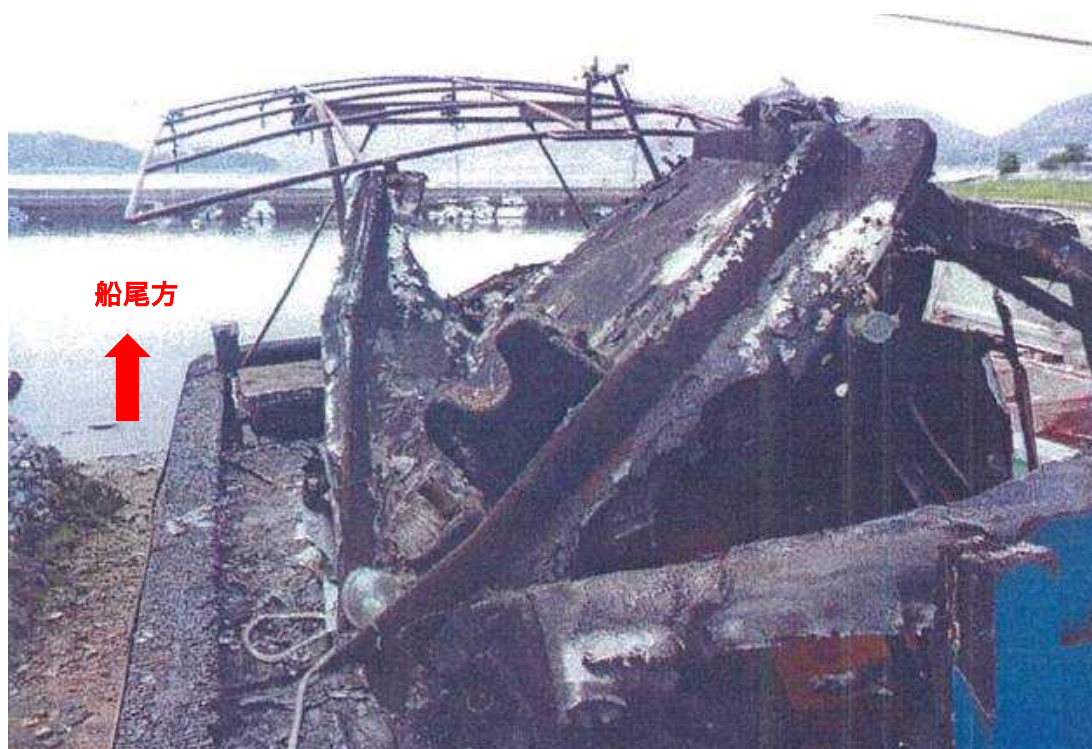
写真2 操舵室及び機関室の焼損状況

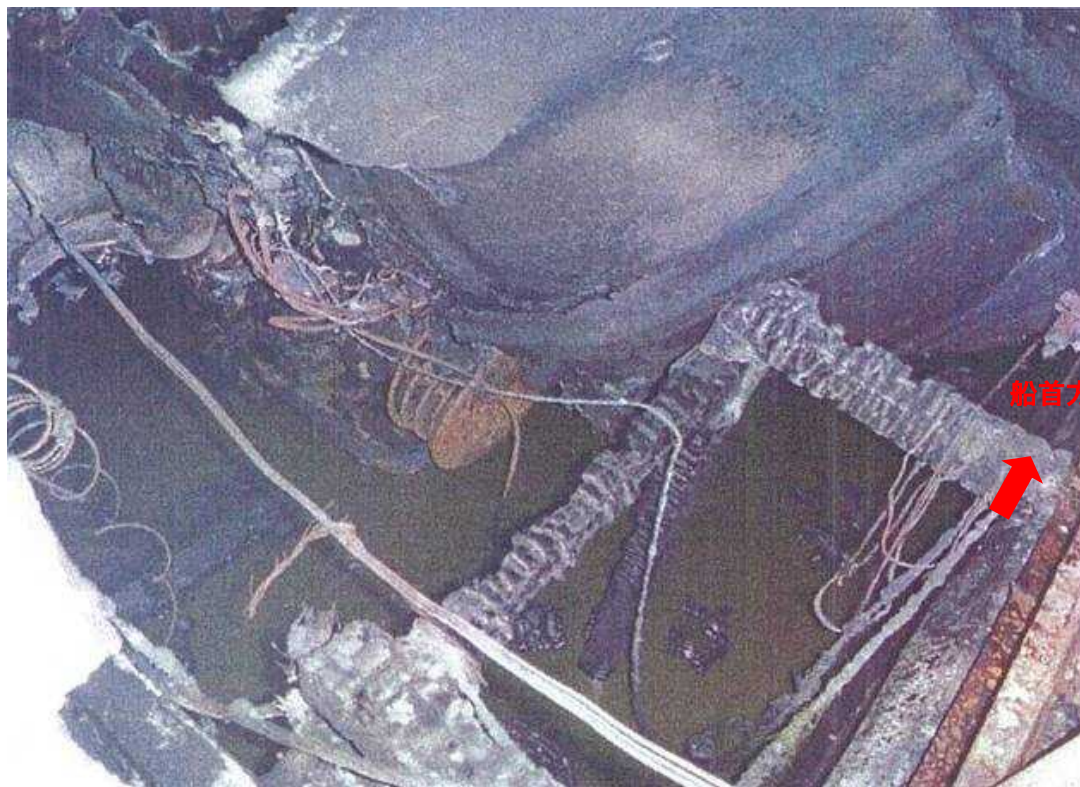
写真3 機関室右舷船尾側の焼損状況
