## 船舶事故調査報告書

平成27年4月9日  
 運輸安全委員会（海事専門部会）議決  
 委員 庄司邦昭（部会長）  
 委員 小須田 敏  
 委員 根本美奈

事故種類	衝突
発生日時	平成26年9月17日 11時10分ごろ
発生場所	愛媛県西予市大崎鼻南西方沖 大崎鼻灯台から真方位202° 3.43海里（M）付近 （概位 北緯33° 16.01′ 東経132° 20.81′）
事故調査の経過	平成26年10月7日、本事故の調査を担当する主管調査官（広島事務所）ほか1人の地方事故調査官を指名した。 原因関係者から意見聴取を行った。
<b>事実情報</b> 船種船名、総トン数 船舶番号、船舶所有者等 L×B×D、船質 機関、出力、進水等	A ケミカルタンカー <sup>うめおう</sup> 梅王丸、749トン 142242、三好造船株式会社 72.67m×11.80m×5.20m、鋼 ディーゼル機関、1,330kW、平成26年7月16日 B 漁船 <sup>ひびき</sup> 響丸、4.6トン EH3-55764（漁船登録番号）、個人所有 10.74m（Lr）×2.85m×0.91m、FRP ディーゼル機関、漁船法馬力数70、昭和55年2月26日
乗組員等に関する情報	A 船長A 男性 54歳 一級海技士（航海） 免許年月日 平成2年8月8日 免状交付年月日 平成22年2月17日 免状有効期間満了日 平成27年8月7日 B 船長B 男性 70歳 二級小型船舶操縦士・特殊小型船舶操縦士・特定 免許登録日 昭和63年10月14日 免許証交付日 平成25年2月8日 （平成30年2月9日まで有効） 甲板員B <sub>1</sub> 男性 63歳 甲板員B <sub>2</sub> 男性 30歳
死傷者等	A なし B 重傷 1人（甲板員B <sub>1</sub> ）、軽傷 2人（船長B及び甲板員B <sub>2</sub> ）
損傷	A 右舷ベルマウス部の船首側付近に凹損を伴う擦過傷 B 船首部から左舷方にかけて圧壊

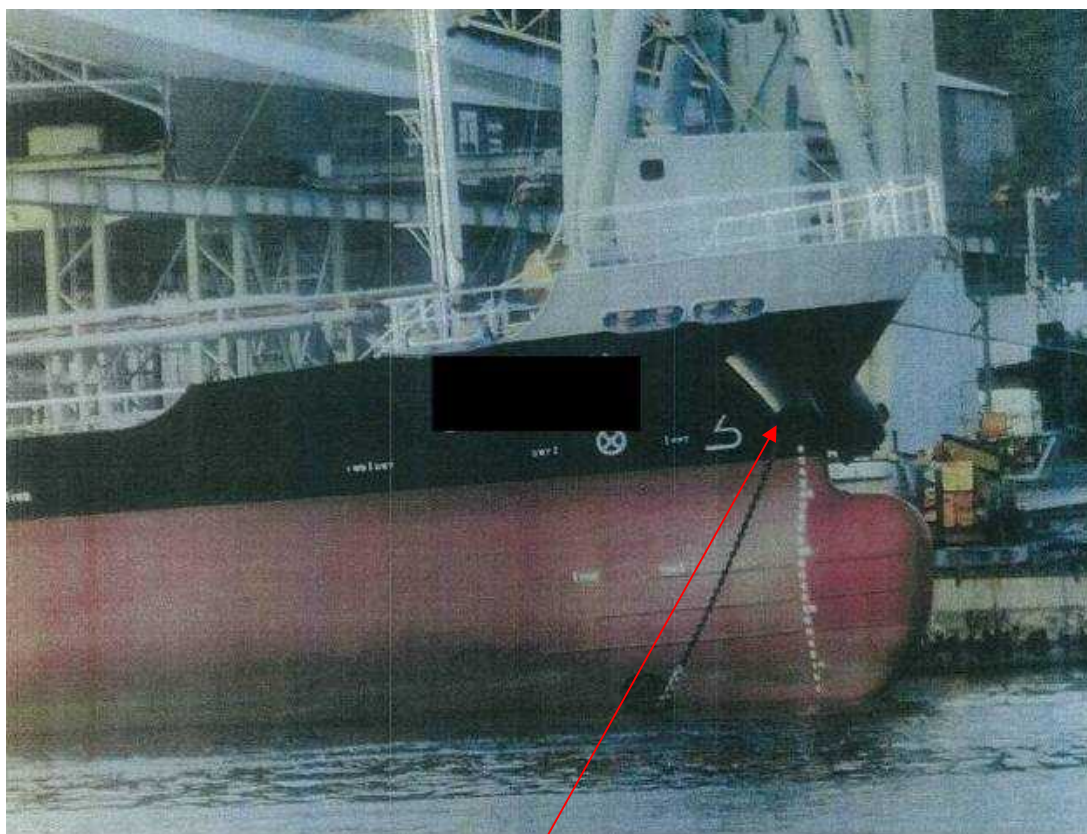
写真1 A船の衝突前の右舷船首部の状況

右舷ベルマウス部

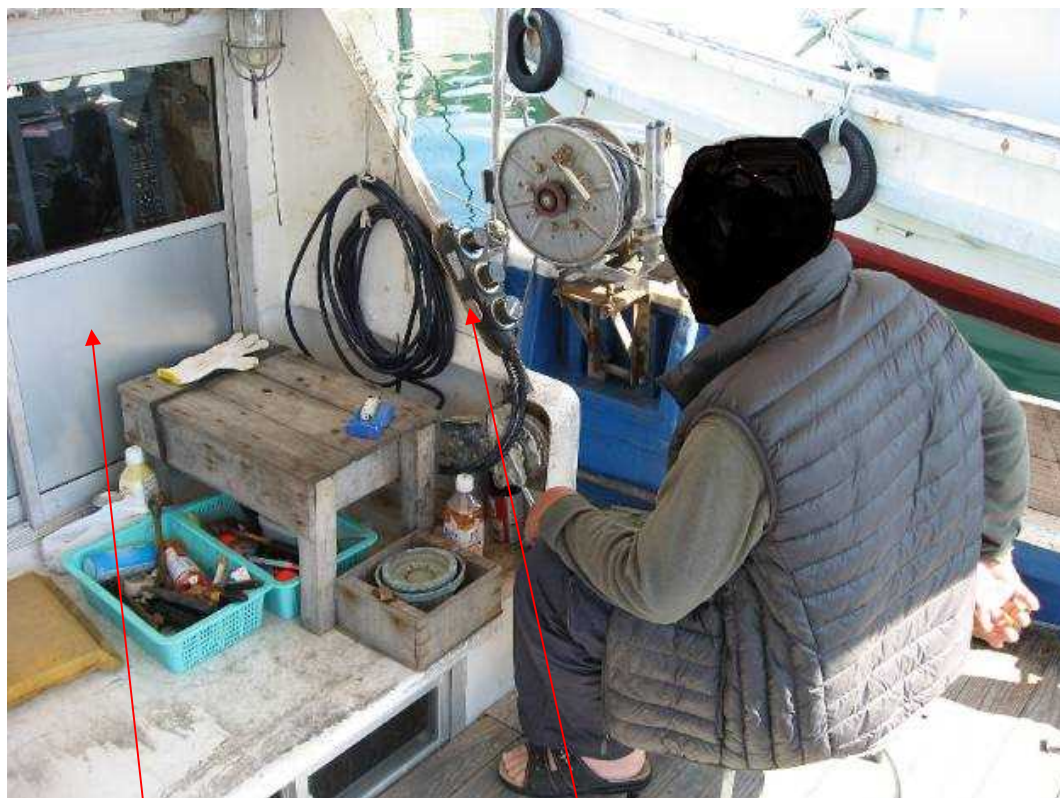
写真5 船長Bの操船状況

<p>舷ウイングに出てカーゴポンプの効力試験を見ていた。</p> <p>A船は、後部マストに操縦の試運転を行っていることを示す国際信号旗を掲げていた。</p> <p>B船は、本事故発生時、甲板員B<sub>2</sub>が、船長Bの左舷側で椅子に腰を掛けて船尾方を向き、甲板員B<sub>1</sub>が、船尾甲板右舷側で椅子に腰を掛けて左舷方を向き、おけに入れたはえ縄の整理を行っていた。</p> <p>B船は、操船用リモートコントロール装置の置かれた場所からは、操舵室及びオーニングが障害物となって船首方に死角を生じる状態であったが、体を左右に移動すれば船首方を見通すことができた。</p> <p>(写真6 船長Bの操船場所からの船首方の見通し状況 参照)</p>
<p><b>分析</b></p> <p>乗組員等の関与 船体・機関等の関与 気象・海象等の関与 判明した事項の解析</p>	<p>A あり、B あり A なし、B あり A なし、B なし</p> <p>A船は、大崎鼻南西方沖において、機関を中立運転とし、風によって南東方へ圧流されている中、船長Aが、他の通航船が漂泊状態のA船を避けてくれるものと思い、見張りを適切に行っていなかったことから、B船に気付かず、B船と衝突したものと考えられる。</p> <p>船長Aは、バウスラストの運転試験終了前にレーダーで周囲の通航船の動向を確認した際、B船の映像を見落とししたものと考えられる。</p> <p>B船は、大崎鼻南西方沖を北北東進中、船長Bが、船首方に死角がある操船用リモートコントロール装置の後方で椅子に腰を掛け、下を向いて考え事をし、船首方の見張りを行っていなかったことから、A船と衝突したものと考えられる。</p> <p>船長Bは、レーダーでA船の映像を認めた際、A船が反航船であり、A船と左舷対左舷で通過できるものと思い込んだことから、船首方の見張りを行っていなかったものと考えられる。</p>
<p><b>原因</b></p>	<p>本事故は、大崎鼻南西方沖において、A船が機関を中立運転とし、風によって南東方へ圧流されている中、B船が北北東進中、船長Aが、他の通航船が漂泊状態のA船を避けてくれるものと思い、見張りを適切に行っておらず、また、船長Bが、船首方に死角がある操船用リモートコントロール装置の後方で椅子に腰を掛け、下を向いて考え事をし、見張りを行っていなかったため、両船が衝突したことにより発生したものと考えられる。</p>

<p><b>参考</b></p>	<p>今後の同種事故等の再発防止に役立つ事項として、次のことが考えられる。</p> <ul style="list-style-type: none"> <li>・ 常時、適切な見張りを行うこと。</li> </ul>
