# 船舶事故調査報告書

平成27年4月16日  
 運輸安全委員会（海事専門部会）議決  
 委員 庄司邦昭（部会長）  
 委員 小須田 敏  
 委員 根本美奈

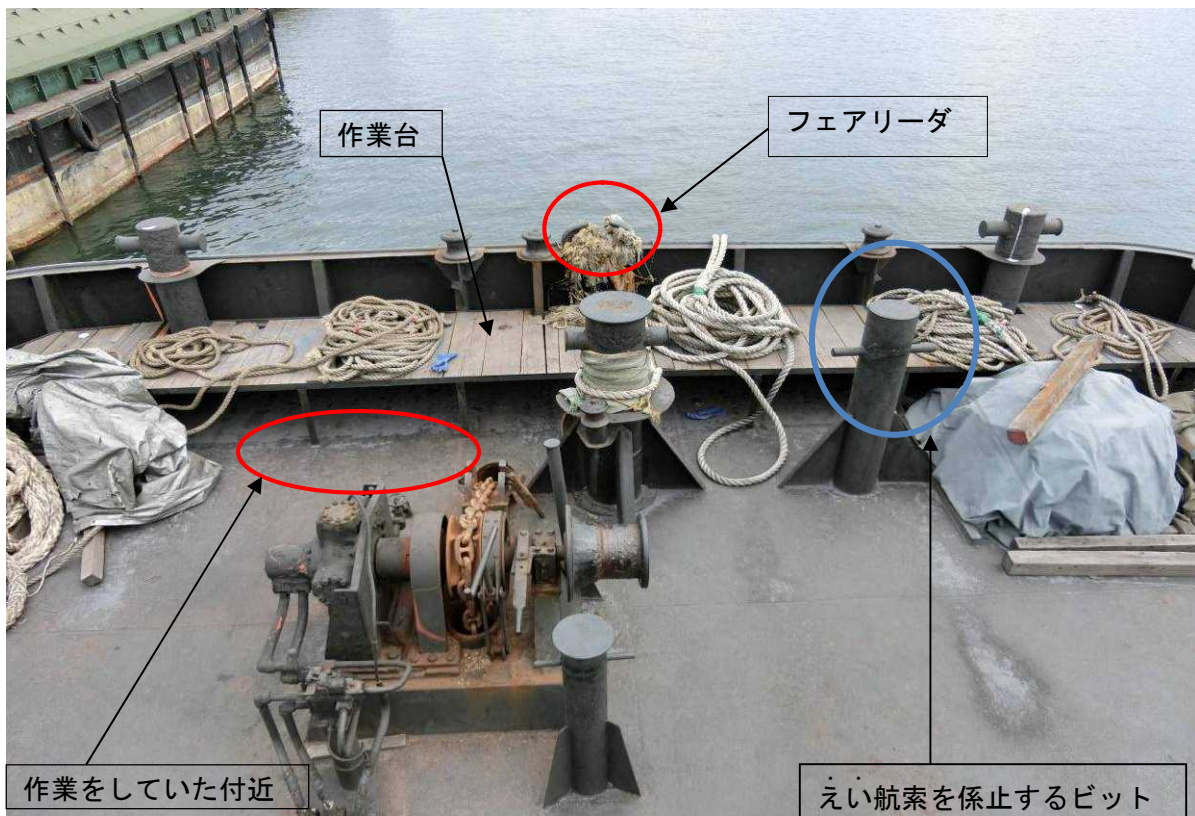
写真1 C船船首部

作業員Cは、錨鎖を約2節繰り出してウインドラスのブレーキを締めた後、C船の船首とB船の船尾とをつないだえい航索を引き揚げるため、船首端の甲板上に設置した作業台に向かった。

作業員Cは、えい航索を引き揚げるためのロープ（以下「本件ロープ」という。）を手で引き揚げ、えい航索と本件ロープとをつないだ部分がブルワーク上のフェアリーダ付近まで揚がってきたので、えい航索をウインドラスのワーピングエンドで巻き揚げるために船首右舷側のビットに係止していたえい航索を解いた。

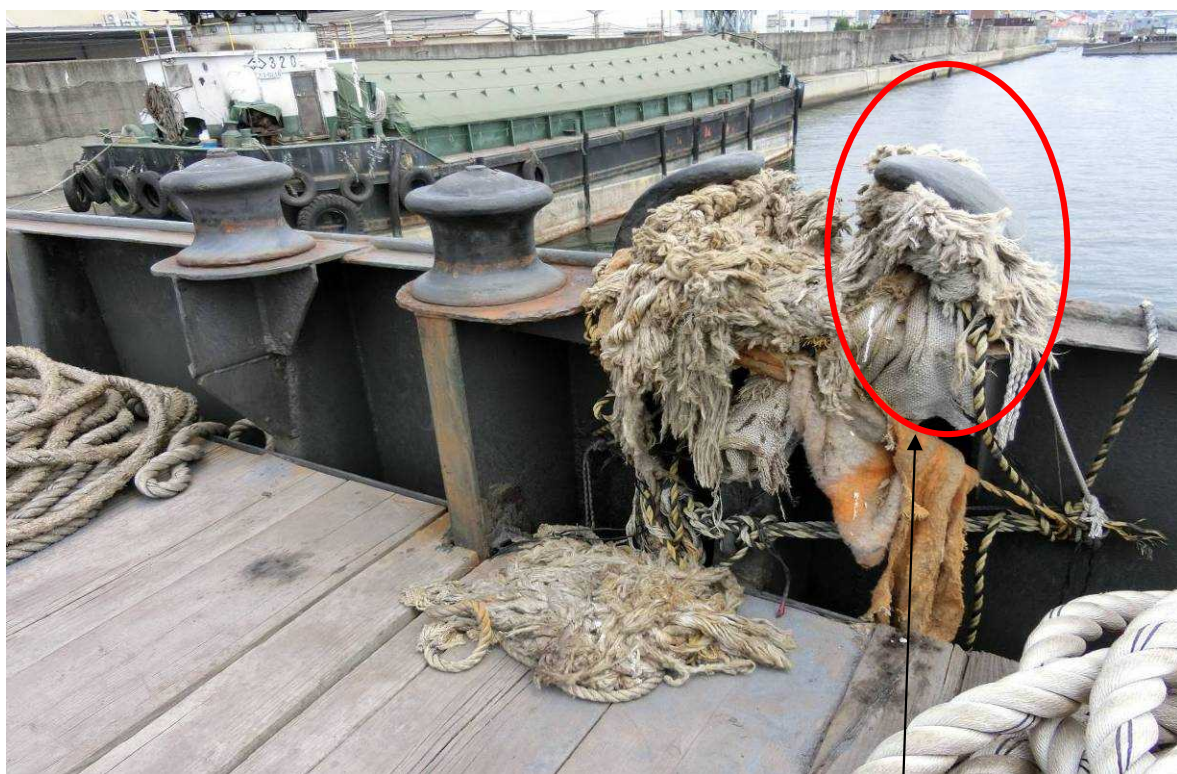
写真2 C船船首部フェアリーダ

作業員Cは、倒れた状態で本件ロープに作業台の上まで引きずられ、右足の安全靴の踵部分がブルワーク上にあるフェアリーダの右舷側のロープの擦れ止めに引っ掛かり、緊張した本件ロープに引かれた右足足首がねじられるように引っ張られ、平成26年7月14日06時00分ごろ右足足首が切断した。

フェアリーダの右舷側  
(右足踵部が引っ掛かった部分)

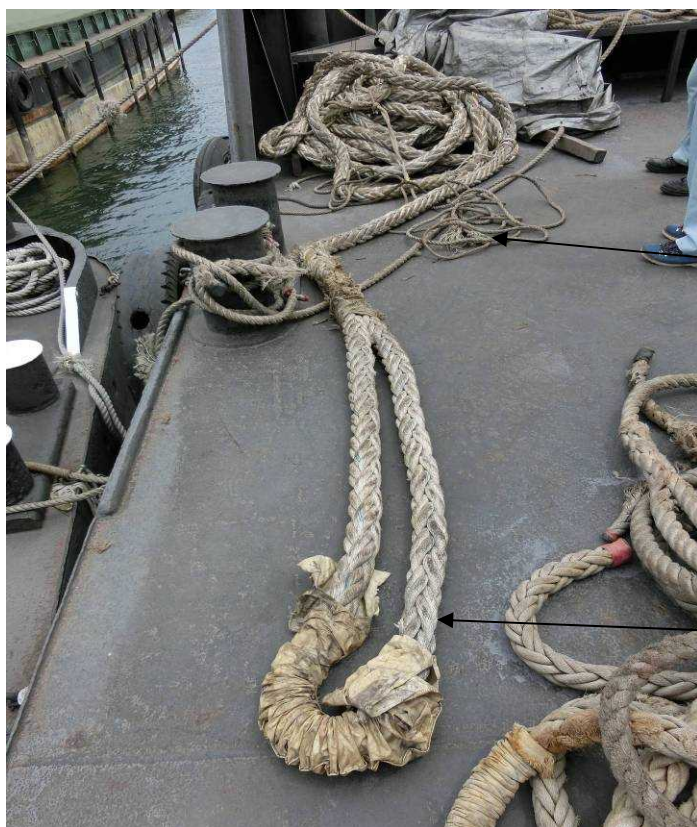
写真3 本件ロープ及びえい航索

作業員Cは、ウインドラスの操作位置に向かう途中、これまで本件ロープが急激に船外に伸出した経験がなかったので、甲板上に引き揚げた弛んだ状態の本件ロープの上に右足を置いて立っていたとき、B船の船尾が右舷方に振れるとともに、C船の船首が左舷方に振れ、えい航索及び本件ロープが船外に伸出していくことを認めた。

作業員Cは、すぐに本件ロープから離れようとしたところ、本件ロープが右足にいったん絡まって踵<sup>かかと</sup>から外れたので、再び絡まることを防ぐために安全靴を脱ごうとしたが、本件ロープが安全靴先端の保護金具に引っ掛かり、伸出する本件ロープに引きずられて甲板上に倒れた。

本件ロープ

えい航索

<p>参考</p>	<p>C船の船舶所有者は、本事故後、作業手順書を改訂するとともに、引船の乗組員及びはしけの作業員を対象に、本事故を踏まえた安全教育を実施し、また、はしけの船首作業台上にえい航索の格納場所を設</p>

<p>置し、その周囲を黄色の塗料で表示した。</p> <p>今後の同種事故等の再発防止に役立つ事項として、次のことが考えられる。</p> <ul style="list-style-type: none"><li>・ 緊張及び伸出する可能性のあるロープ類の上に立ったり、その中に足を入れたりしないよう注意すること。</li></ul>
--	---
