船舶事故調査報告書

事故種類	乗揚
発生日時	平成26年6月7日 03時25分ごろ
発生場所	香川県多度津町高見島南西岸 高見港南防波堤灯台から真方位252°820m付近 （概位 北緯34°18.36′ 東経133°40.41′）
事故調査の経過	平成26年12月1日、本事故の調査を担当する主管調査官（広島事務所）ほか1人の地方事故調査官を指名した。 原因関係者から意見聴取を行った。
事実情報 船種船名、総トン数 船舶番号、船舶所有者等 L×B×D、船質 機関、出力、進水等	漁船 第六栄幸丸、4.82トン KA3-22501（漁船登録番号）、個人所有 11.60m(Lr)×2.50m×0.76m、FRP ディーゼル機関、450kW（動力漁船登録票による）、昭和54年11月13日
乗組員等に関する情報	船長 男性 66歳 一級小型船舶操縦士・特殊小型船舶操縦士・特定 免許登録日 昭和49年8月23日 免許証交付日 平成22年7月26日 （平成28年2月18日まで有効）
死傷者等	なし
損傷	船底に破口
事故の経過	本船は、船長及び甲板員が乗り組み、平成26年6月7日03時00分ごろ高見島南東岸の係留地を出港し、船長が、操舵室の椅子に腰掛けて、手動操舵により同島南岸沖を南西進した。 船長は、高見島南西岸沖の変針予定場所付近に到達したと思い、同島北西方沖の漁場に向けるつもりで右転した。 本船は、約15ノット(kn)の速力で北北西進中、03時25分ごろ、高見島南西岸の浅瀬に乗り揚げた。 船長及び甲板員は、すぐに本船から陸岸に上がり、僚船に本船の救助を求めた。 本船は、本事故発生場所付近の陸岸に集まった僚船の乗組員によりロープで陸に揚げられ、クレーンにより台船に載せられて香川県丸亀市の修理地に運ばれた後、解体処分された。

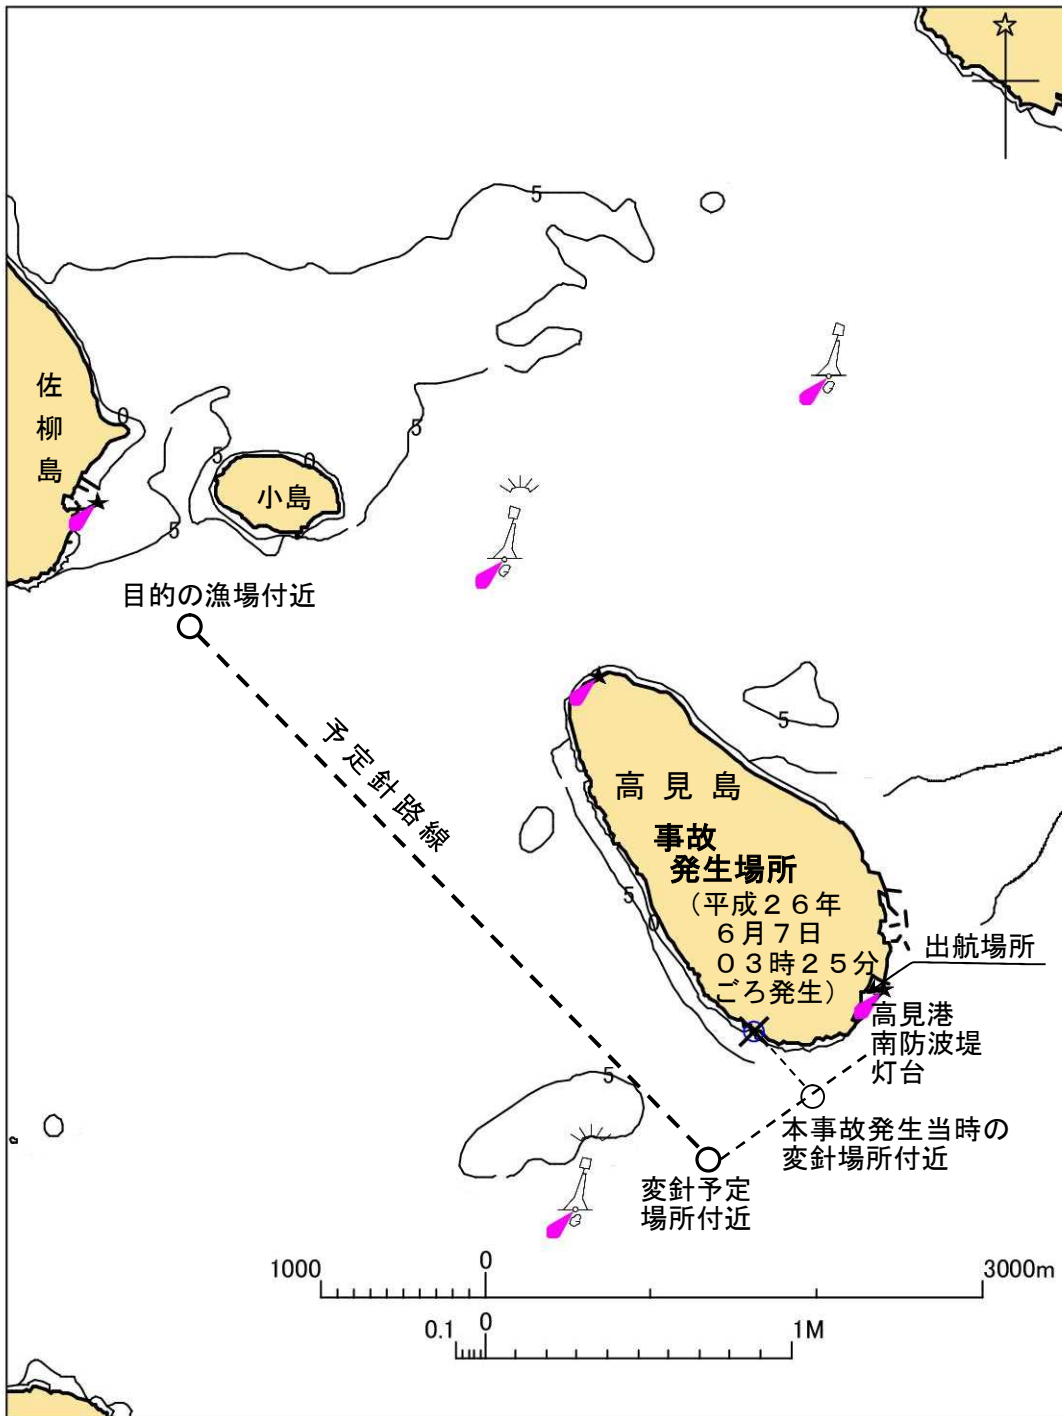
付図1 事故発生経過概略図

(付図1 事故発生経過概略図 参照)
気象・海象	<p>気象：天気 晴れ、風 なし、視界 良好</p> <p>海象：潮汐 上げ潮の中央期、潮流 西流 約0.5kn</p> <p>月没時刻：00時40分</p>
その他の事項	<p>本船の出航時の喫水は、船首約0.5m、船尾約1.0mであった。</p> <p>船長は、本事故発生場所付近の航行経験は夜間も含めて何度もあった。</p> <p>本船の船首方向の見通しは、良好であった。</p> <p>本船は、4月の下旬から行われるさわら漁の期間中は、毎日03時ごろ出港して07時ごろ帰港し、16時ごろ再び出港して22時ごろ帰港する操業を繰り返し行っていた。</p> <p>船長はレーダー及びGPSプロッターを作動させていたが、高見島南西岸との距離を確認していなかった。</p> <p>甲板員は、操舵室後方左舷側で座っていた。</p> <p>高見島南西岸には、人家、街灯などの灯りはなかった。</p> <p>船長は、前日は久しぶりの大漁で、本事故発生時大漁を期待し、少しでも他船より早く漁場に着こうと思っていた。</p> <p>船長は、操業の疲れが残っており、変針する前から事故発生までの状況をよく覚えていなかった。</p> <p>船長及び甲板員は、救命胴衣を着用していなかった。</p>
分析 乗組員等の関与 船体・機関等の関与 気象・海象等の関与 判明した事項の解析	<p>あり</p> <p>なし</p> <p>なし</p> <p>本船は、高見島南岸沖を南西進中、船長が、変針予定場所に到達したと思い、同島との距離を確認せずに右転したことから、高見島南西岸に向けていることに気付かずに北北西進し、同島南西岸の浅瀬に乗り揚げたものと考えられる。</p> <p>船長は、4月の下旬から休みなく漁を行い疲れが残っており、事故発生までの状況をよく覚えていなかったことから、本事故当時、覚醒水準が低下していた可能性があると考えられる。</p>
原因	<p>本事故は、夜間、本船が、高見島南岸沖を南西進中、船長が、変針予定場所に到達したと思い、同島との距離を確認せずに右転したため、高見島南西岸に向けていることに気付かずに北北西進し、同島南西岸の浅瀬に乗り揚げたことにより発生したものと考えられる。</p>

参考	<p>今後の同種事故等の再発防止に役立つ事項として、次のことが考えられる。</p> <ul style="list-style-type: none"> ・航行中は、レーダーやGPSプロッターを活用して船位の確認を適切に行いながら操船に当たること。
