船舶事故調査報告書

事故種類	衝突（防波堤）
発生日時	平成25年9月28日 05時20分ごろ
発生場所	関門港の洞海湾口防波堤 若松洞海湾口防波堤灯台から真方位247°108m付近 （概位 北緯33°56.46′ 東経130°51.06′）
船舶事故の概要	遊漁船大伸丸は、船長が1人で乗り組み、釣り客3人を乗せ、関門港を北西進中、平成25年9月28日05時20分ごろ、洞海湾口防波堤に衝突した。 大伸丸は、釣り客2人及び船長が負傷し、船首部に欠損を生じ、機関室等が浸水した。
事故調査の経過	(1) 調査組織 平成25年9月30日、本事故の調査を担当する主管調査官ほか1人の船舶事故調査官を指名した。 (2) 調査の実施時期 平成25年9月30日～10月2日、12月9日、10日、平成26年3月17日～19日、平成27年3月6日現場調査及び口述聴取、平成25年11月9日、11日回答書受領 (3) 原因関係者からの意見聴取 原因関係者から意見聴取を行った。
事実情報 船種船名、総トン数 船舶番号、船舶所有者 L×B×D、船質 機関、出力、進水 最大搭載人員	遊漁船 大伸丸、4.4トン 290-52055福岡、個人所有 11.35m(Lr)×2.36m×0.84m、FRP ディーゼル機関、213.30kW、平成11年1月 6人（船員1人、旅客5人）
乗組員等に関する情報	船長 男性 79歳 一級小型船舶操縦士・特殊小型船舶操縦士・特定 免許登録日 平成11年8月6日 免許証交付日 平成21年4月13日 （平成26年8月5日まで有効）
負傷者	重傷 3人（釣り客2人及び船長）

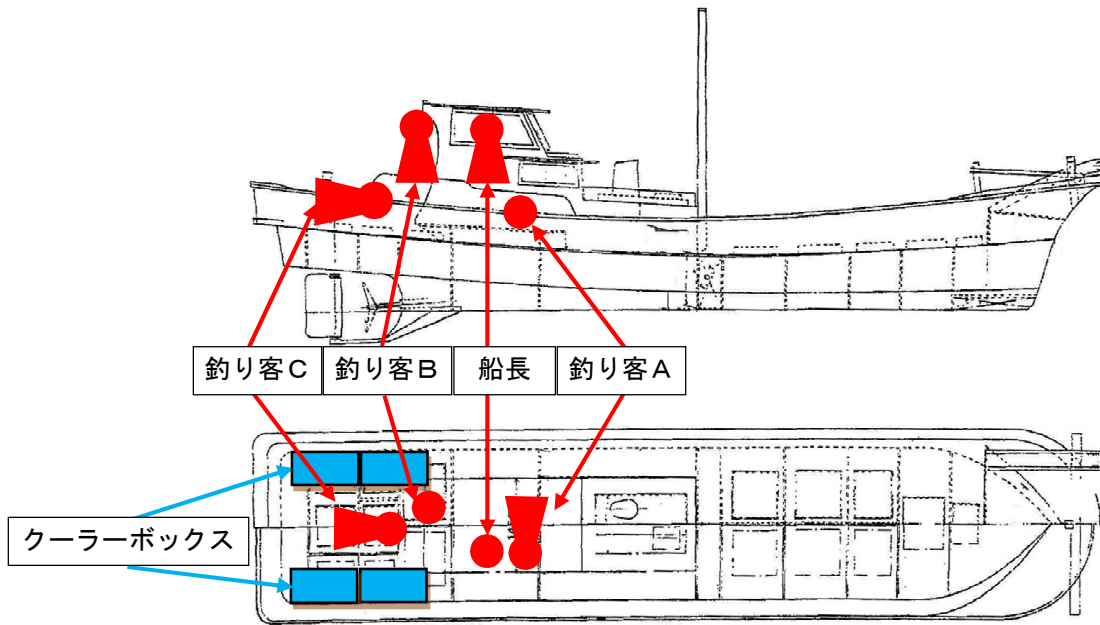
付図1 船長及び釣り客の配置

<p>損傷</p>	<p>本船 船首部欠損及び機関室浸水 洞海湾口防波堤 擦過傷</p>
<p>事故の経過</p>	<p>本船は、船長が1人で乗り組み、釣り客3人を乗せ、平成25年9月28日04時50分ごろ、福岡県北九州市白島^{しらしま}北方沖の釣り場（以下「本件釣り場」という。）に向けて北九州市所在の^{むらさきがわ}紫川小型船係留施設（以下「本件係留施設」という。）を出発し、船長が操舵室右舷側に置いた踏み台の上に立ち、手動操舵により約18ノットの対地速力で北西進した。</p> <p>釣り客3人は、操舵室に1人（以下「釣り客A」という。）が移動し、操舵室前面の壁と踏み台との隙間に頭を右舷側にして横になり、船尾甲板に2人が移動し、操舵室出入口扉付近に1人（以下「釣り客B」という。）が立ち、船尾甲板上に1人（以下「釣り客C」という。）が頭を船首側にして横になった。</p> <p>船長は、‘関門航路の南西側境界線付近に設置された側面標識（右舷標識）の灯浮標’（以下「右舷標識」という。）の一部である、関門航路第18号灯浮標（以下灯浮標については、「関門航路」を省略する。）及び第16号灯浮標を、順に右舷側に見て約100m離して航行していたところ、左舷前方に白島の‘白島国家石油備蓄基地に設置された照明灯’（以下「白島照明灯」という。）を認め、ふと、白島照明灯を船首目標として航行すれば、本件釣り場までの時間が短縮できると思い、第14号灯浮標を通過した頃、白島の全景が見えてきたので、白島照明灯に向けて左転した。</p> <p>本船は、白島照明灯を船首目標として航行中、05時20分ごろ、洞海湾口防波堤（以下「本件防波堤」という。）に衝突した。</p> <p>本件防波堤に衝突した衝撃により、船長は、操舵室前面にぶつかった後、同室後方に飛ばされ、釣り客Bは、前方を見ようと同室に入ったところ船長とぶつかり、釣り客Cは、飛んできたクーラーボックスが当たって、船長が左大腿骨骨幹部骨折、両第1肋骨骨折、脳挫傷及び左下腿深部静脈血栓症、釣り客Bが左第4～9肋骨骨折、釣り客Cが右足関節両果（くるぶし）骨折の重傷を負った。</p> <p>（付図1 船長及び釣り客の配置、付図2 事故発生経過概略図 参照）</p>

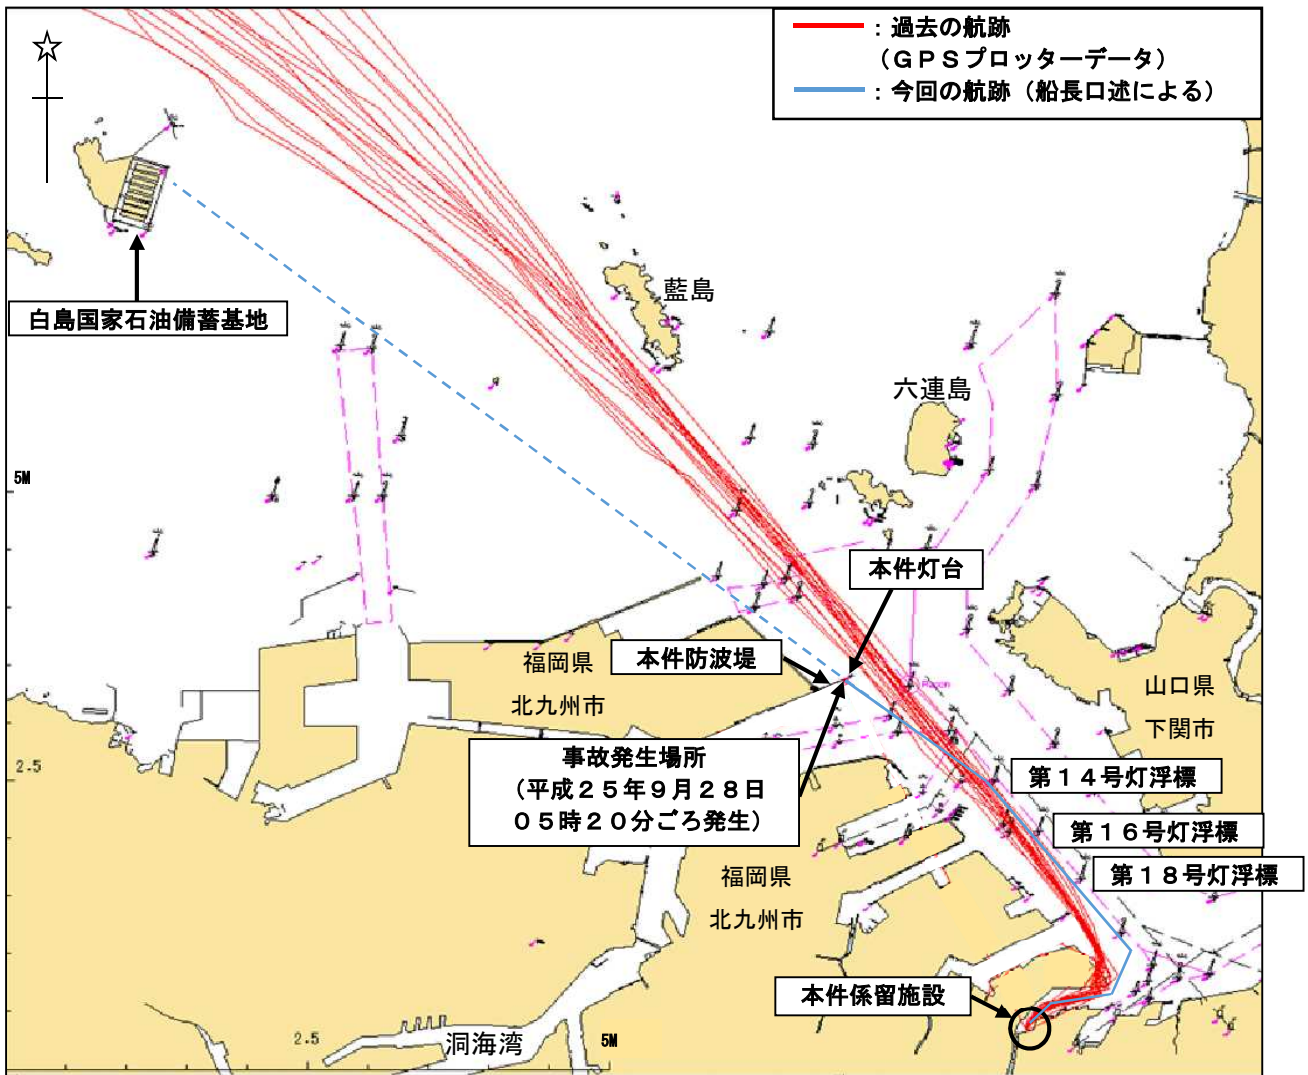
付図2 事故発生経過概略図

<p>原因</p>	<p>本事故は、夜間、関門港において、本船が、本件釣り場に向けて北西進中、船長が、白島照明灯を船首目標として左転し、いつもと異なる進路となった際、本件灯台の位置を確かめ、あるいは、GPSプロッターを用いるなどして船位の確認を行わなかったため、本件防波堤に向けて航行していることに気付かず、本件防波堤に衝突したことによ</p>

<p>り発生したものと考えられる。</p> <p>船長が、船位を確認しなかったのは、白島照明灯に意識を向けていたことによるものと考えられる。</p>
<p>再発防止策</p>	<p>今後の同種事故等の再発防止及び被害の軽減に役立つ事項として、次のことが考えられる。</p> <ul style="list-style-type: none"> ・遊漁船業の業務主任者及び船長は、周囲の見張りを適切に行い、航路標識等の位置を確かめ、あるいは、GPSプロッターを使用して適時に船位を確認すること。 ・遊漁船業の業務主任者及び船長は、釣り客に対し、航行時の船体の動揺、衝撃に備え、固定されているものにつかまるなど、安全な姿勢を確保するよう注意を喚起し、クーラーボックス等の積荷が移動しないよう固定することが望ましい。
