船舶事故調査報告書

平成27年4月30日
 運輸安全委員会（海事専門部会）議決
 委員 庄司邦昭（部会長）
 委員 小須田 敏
 委員 根本美奈

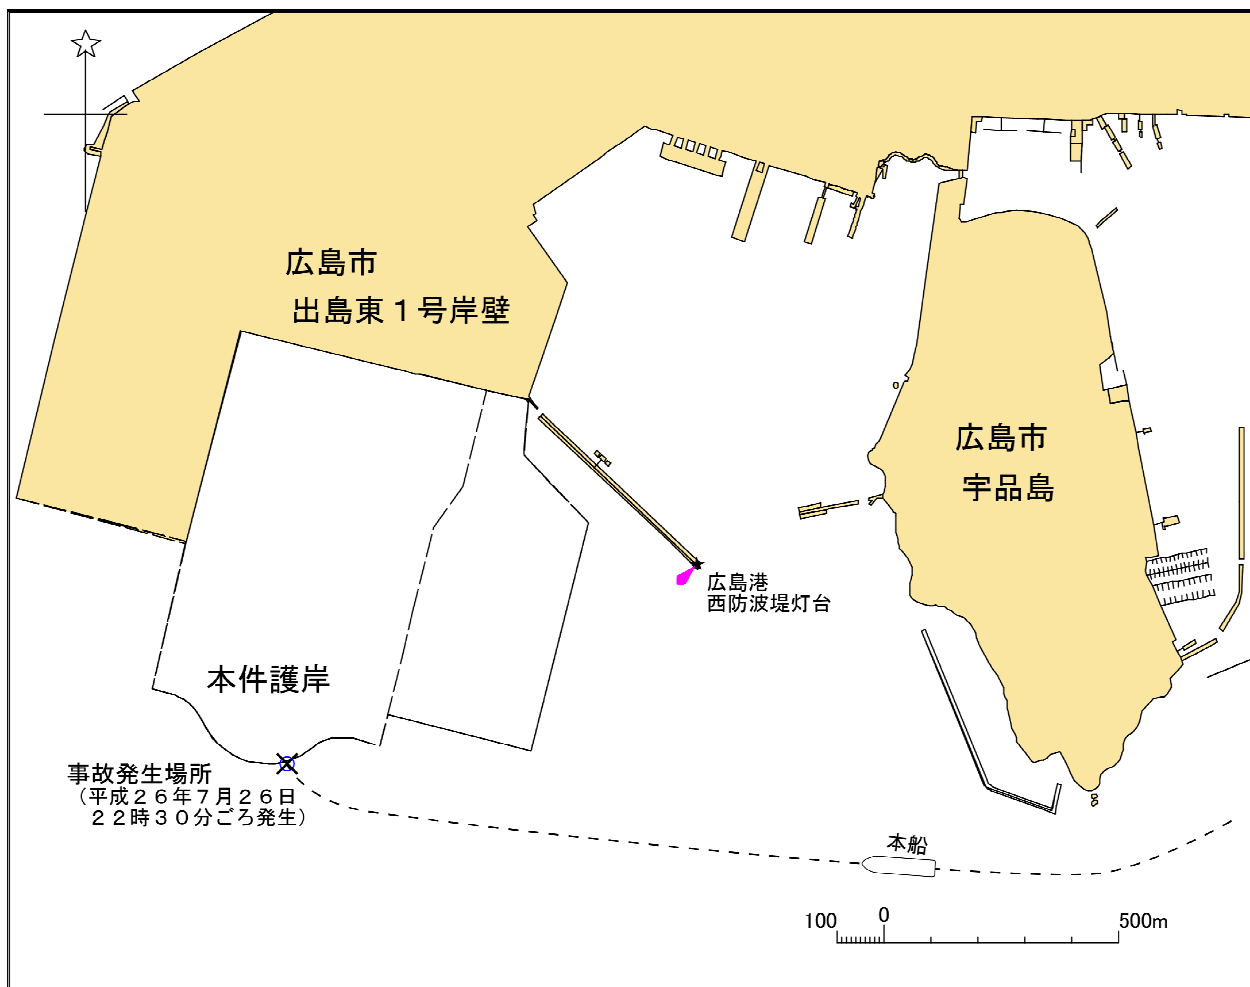
付図1 事故発生経過概略図

<p>船首部に同乗者Bが、右舷船首部に同乗者Aがそれぞれ座って見張りの補助に当たりながら、左舷船首方向約30mを西進中の2隻の小型船に追隨して航行していた。</p> <p>本船は、先行する1隻の小型船が急に右転したので、船長が急いで右舵を取ったところ、平成26年7月26日22時30分ごろ、右舷船首部が本件護岸に衝突した。</p> <p>船長は、同乗者の負傷の有無を確認したところ、船首部で座っていた同乗者A及び同乗者Bが負傷したことを知り、目的地のマリーナに向かった。</p> <p>同乗者A及び同乗者Bは、他の同乗者が要請した救急車で病院に搬送され、同乗者Aが左上腕骨折と診断され入院し、同乗者Bが右耳介切創と診断された。</p> <p>(付図1 事故発生経過概略図 参照)</p>
<p>気象・海象</p>	<p>気象：天気 晴れ、風向 南南西、風力 3、視界 良好</p> <p>海象：潮汐 高潮時</p>
<p>その他の事項</p>	<p>本船の喫水は、船首約0.8m、船尾約1.2mであった。</p> <p>船長は、本件花火大会会場付近の防波堤に渡した知人を2回に分けてマリーナまで送ることとし、本事故当時は2回目の航海であった。</p> <p>船長は、約3年前に本船を購入し、本船での本件花火大会の観覧を3年連続で行い、宮島水中花火大会などの観覧も行っていった。</p> <p>船長は、夜間及び本件護岸沖の航行経験は豊富であった。</p> <p>船長は、本事故当時、いつもと同じように本件護岸の近くを航行していた。</p> <p>船長は、本船の左舷船首方向を西進中の2隻の小型船を視認して以降は、レーダーを確認しなかった。</p> <p>同乗者8人のうち、2人は左舷及び右舷船首に、2人は操舵室の前の船首甲板に、2人は操舵室内に、2人は船尾甲板にそれぞれ座っていた。</p> <p>船長及び同乗者は、救命胴衣を着用していた。</p> <p>本件護岸には、標識灯等がなかった。</p> <p>本件花火大会開催に当たり、主催者である広島祭委員会は、そのホームページに広島海上保安部と連名で、航泊禁止区域、かき筏設置区域及び衝突・乗揚海難発生地域を示した「花火大会海域付近の概要図」を掲載し、以下の事項等を周知していた。</p> <ul style="list-style-type: none"> ・ プレジャーボート等小型船舶での観覧は自粛してください。 ・ 花火が終了すると帰る船舶で大変混雑しますので、他の船舶に注意して、速力を落として航行してください。衝突・乗揚海難が多発しています。 ・ 事故防止のために次の事項を守ってください。 <p>① 見張りを十分に行うこと</p>
