船舶事故調査報告書

事故種類	衝突（作業用筏 ^{いかだ} ）
発生日時	平成26年7月26日 22時40分ごろ
発生場所	広島県広島港第1区 広島港元宇品東防波堤北灯台から真方位077° 1,180m付近 （概位 北緯34° 20.95′ 東経132° 28.73′）
事故調査の経過	平成26年7月29日、本事故の調査を担当する主管調査官（広島事務所）ほか1人の地方事故調査官を指名した。 原因関係者から意見聴取を行った。
事実情報 船種船名、総トン数 船舶番号、船舶所有者等 L×B×D、船質 機関、出力、進水等	プレジャーボート さくら、5トン未満 270-39016 広島、個人所有 7.47m (Lr) × 2.88m × 1.62m、FRP ディーゼル機関、169.17kW、平成6年4月
乗組員等に関する情報	船長 男性 62歳 二級小型船舶操縦士・特殊小型船舶操縦士・特定 免許登録日 昭和53年1月13日 免許証交付日 平成24年10月4日 （平成28年9月12日まで有効）
死傷者等	なし
損傷	本船 船底部に擦過傷等 作業用筏 竹材等が折損
事故の経過	<p>本船は、船長が1人で乗り組み、知人（以下「同乗者」という。）3人を乗せ、広島港で行われる、広島みなと夢花火大会（以下「本件花火大会」という。）を観覧するため、‘広島市金輪島北岸沖に設置されていたかき養殖施設’（以下「本件養殖施設」という。）の北端に配置した約5m四方の筏（以下「豆筏」という。）に、船首から係留索を約5m伸ばして係留し、船尾から錨を投下して船首を南方に向けた。</p> <p>船長は、本件花火大会の観覧を終えて係留地に帰港することとし、豆筏から係留索を外し、錨を揚収した後、北東方に位置する係留地に向かうため、左回頭しようとしたとき、船首方至近に豆筏南側のかき筏を視認して衝突の危険を感じ、右舵を取った。</p> <p>本船は、右回頭中、平成26年7月26日22時40分ごろ、豆筏</p>

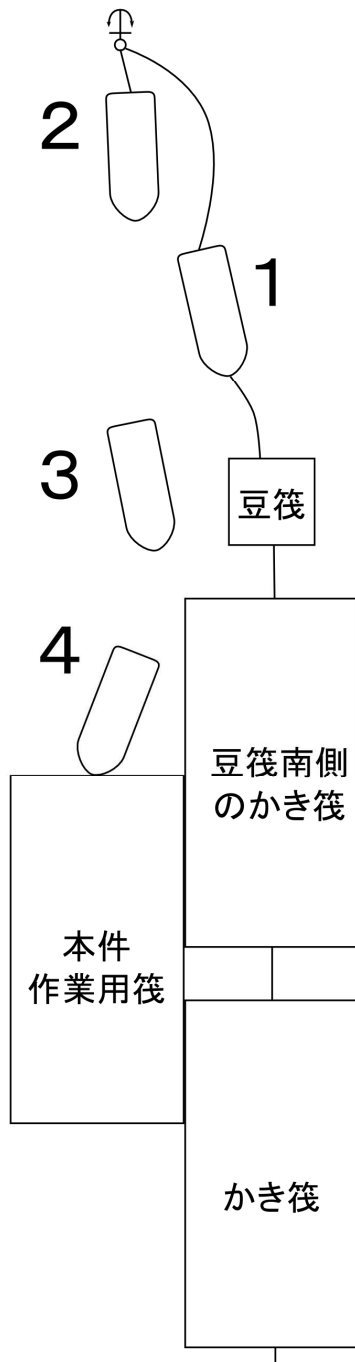
付図2 事故発生経過概略図

1. 本件養殖施設の北端に配置した豆筏に、船首から係留索を伸ばして係留し、船尾から錨を投下して、船首を南方に向けた。

2~3. 豆筏から係留索を外し、錨を揚収した後、左回頭しようとしたとき、船首方至近に豆筏南側のかき筏を視認して右舵を取った。

4. 豆筏南側のかき筏の西側に係留されていた本件作業用筏に衝突し、本件作業用筏に乗り揚げた。
