# 船舶事故調査報告書

平成27年4月30日  
 運輸安全委員会（海事専門部会）議決  
 委員 庄司邦昭（部会長）  
 委員 小須田 敏  
 委員 根本美奈

事故種類	衝突
発生日時	平成26年7月30日 20時40分ごろ
発生場所	山口県岩国市所在の錦帯橋上流付近 八幡宮四等三角点から真方位290°535m付近 （概位 北緯34°10.10′ 東経132°10.74′）
事故調査の経過	平成26年8月1日、本事故の調査を担当する主管調査官（広島事務所）ほか1人の地方事故調査官を指名した。 原因関係者から意見聴取を行った。
<b>事実情報</b> 船種船名、総トン数 船舶番号、船舶所有者等 L×B×D、船質 機関、出力、進水等	A 鵜飼遊覧船 <sup>うかい</sup> 鵜飼14号、不詳 なし、岩国市 10.05m×2.45m×0.57m、木 機関なし、不詳 第270-47330号（船舶検査済票の番号） B 鵜飼船（船名なし）、不詳 なし、岩国市 9.40m×1.06m×0.49m、木 機関なし、平成21年3月
乗組員等に関する情報	A 船頭A 男性 32歳 乗客A <sub>1</sub> 女性 7歳 乗客A <sub>2</sub> 女性 43歳 B 船頭B <sub>1</sub> 男性 80歳 鵜匠B 女性 19歳
死傷者等	A 重傷 1人（乗客A <sub>1</sub> ）、軽傷 1人（乗客A <sub>2</sub> ）
損傷	A 観覧席左舷船首端の柱及びフェンス並びに観覧席左舷船首下端部に擦過傷 B 船首部に擦過傷
事故の経過	A船は、船頭Aほか船頭2人が乗り組み、乗客37人を乗せ、錦帯橋の上流付近の水深約2.7mの場所において、双胴船の右船首と左船首からそれぞれ直径約20mm、長さ約8.5mの化学繊維製錨索が付いた重さ約6.5kgの錨を投入して錨泊状態とし、両船首部の間に鵜飼遊覧船（長さ約8.85m、以下「C船」という。）を接舷させ、右船尾部に鵜飼遊覧船3隻を縦列に係留させた。

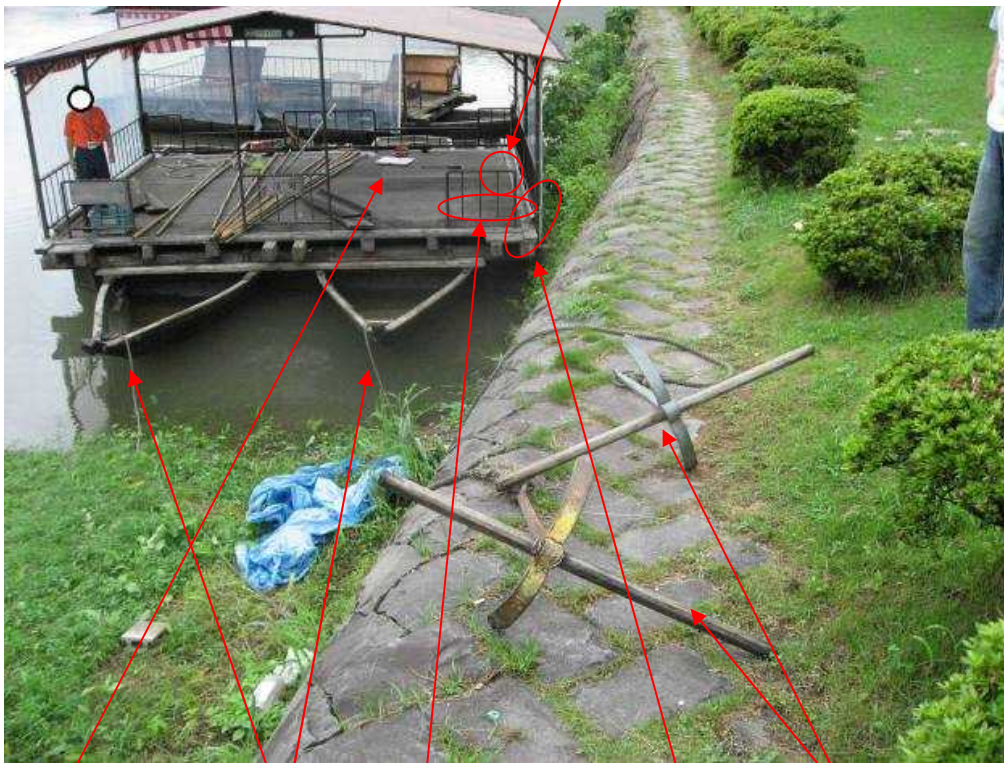
写真1 A船及び錨の状況  
篝火の籠が当たった箇所

観覧席 錨索 負傷者がいた場所 衝突箇所 錨

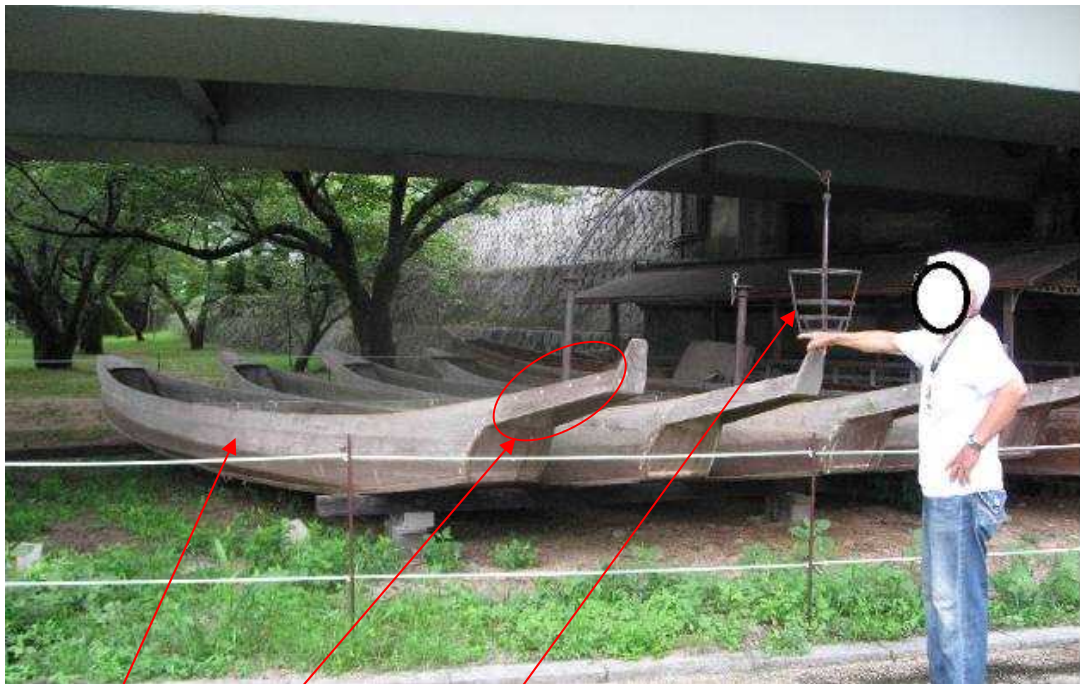
写真2 B船の状況

B船 衝突箇所 篝火の籠
