船舶事故調査報告書

平成27年4月30日
 運輸安全委員会（海事専門部会）議決
 委員 庄司邦昭（部会長）
 委員 小須田 敏
 委員 根本美奈

事故種類	衝突
発生日時	平成26年10月16日 06時20分ごろ
発生場所	岡山県備前市曾島西岸沖 日生港日生防波堤西灯台から真方位230° 1.51海里付近 （概位 北緯34° 42.53′ 東経134° 14.85′）
事故調査の経過	平成26年10月29日、本事故の調査を担当する主管調査官（広島事務所）ほか1人の地方事故調査官を指名した。 原因関係者から意見聴取を行った。
事実情報 船種船名、総トン数 船舶番号、船舶所有者等 L×B×D、船質 機関、出力、進水等	A 漁船 恵比須丸、7.9トン OY2-680（漁船登録番号）、個人所有 14.49m（Lr）×3.38m×1.09m、FRP ディーゼル機関、漁船法馬力数120、平成13年8月29日 B 漁船 第2住吉丸、0.94トン OY3-19311（漁船登録番号）、個人所有 5.18m（Lr）×1.45m×0.57m、FRP ガソリン機関、30kW（動力漁船登録票による）、昭和55年5月13日
乗組員等に関する情報	A 船長A 男性 42歳 二級小型船舶操縦士 免許登録日 平成26年7月25日 免許証交付日 平成26年7月25日 （平成31年7月24日まで有効） B 船長B 男性 68歳 二級小型船舶操縦士・特殊小型船舶操縦士・特定 免許登録日 昭和51年6月4日 免許証交付日 平成26年6月26日 （平成31年8月2日まで有効）
死傷者等	A なし B 軽傷 1人（船長B）
損傷	A 左舷船首部船底に擦過傷 B 船外機に亀裂、マスト支柱に破損
事故の経過	A船は、船長Aが1人で乗り組み、曾島南岸のかき筏の作業場に

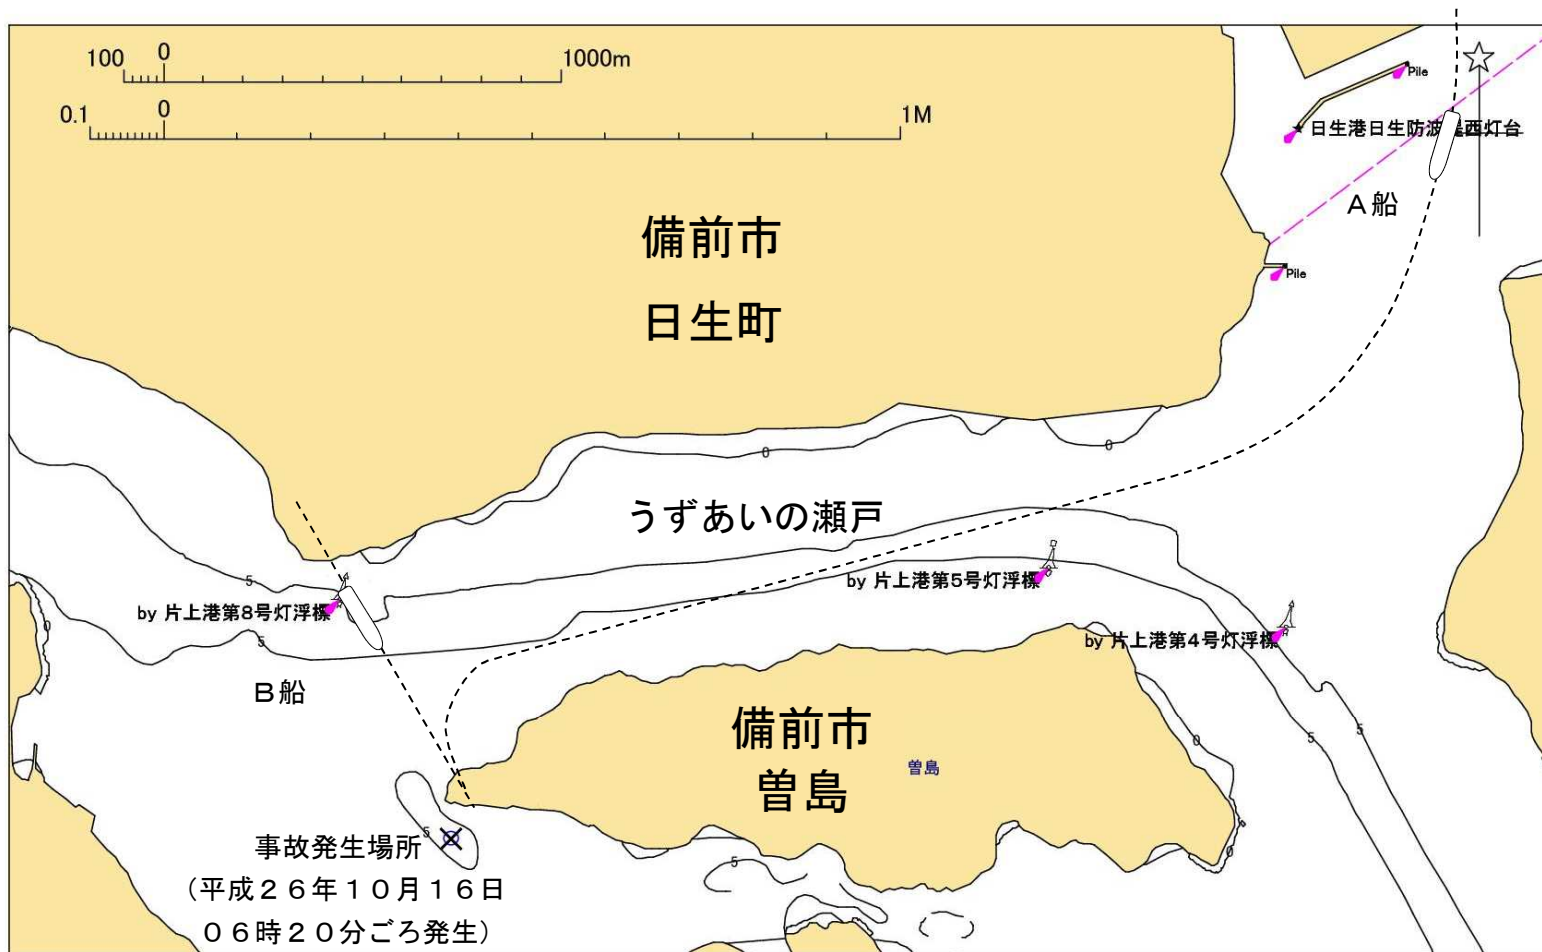
付図1 事故発生経過概略図

<p>向かうため、約20ノット(kn)の速力(対地速力、以下同じ。)で、手動操舵により曾島北岸沖を西進した。</p> <p>船長Aは、操舵室の舵輪の前に立ち、備前市日生町の本土と曾島との間の通称「うずあいの瀬戸」を両岸沖に存在する養殖施設及び点在する操業中の漁船に注意しながら西進を続け、曾島北西岸沖で左転して南東進を始めた。</p> <p>A船は、曾島西岸沖をほぼ同じ速力で南東進中、平成26年10月16日06時20分ごろ、その船首部とB船の船尾部とが衝突した。</p> <p>船長Aは、B船の船尾に海水が浸入していたので、船長BをA船に移乗させ、所属する備前市所在の漁業協同組合への連絡を僚船に依頼し、備前市日生港に戻った。</p> <p>B船は、船長Bが1人で乗り組み、曾島南東岸の漁場に向かうため、約5knの速力で、手動操舵により曾島北西岸沖を南東進した。</p> <p>船長Bは、船外機の右舷側に腰を掛けて曾島北西岸沖を航行中、うずあいの瀬戸に西進する他船を視認しなかったため、左舷方から接近する船舶はいないと思い、その後船首方及び右方の見張りをを行いながら曾島西岸沖を航行中、A船との衝突の衝撃を感じた。</p> <p>船長Bは、船長Aが所属する漁業協同組合の担当者が要請した救急車で病院に搬送され、約1週間の加療を要する胸部打撲、左上腕部挫傷、皮下血腫と診断された。</p> <p>(付図1 事故発生経過概略図 参照)</p>
<p>気象・海象</p>	<p>気象：天気 晴れ、風向 西南西、風力 1、視界 良好</p> <p>海象：潮汐 下げ潮の中央期</p> <p>日出時刻：06時09分</p>
<p>その他の事項</p>	<p>船長Aは、レーダーを使用していなかった。</p> <p>B船は、和船型の漁船で有効な音響による信号を行うことができる手段を備えていなかった。</p> <p>船長Bは、救命胴衣を着用していなかった。</p> <p>うずあいの瀬戸は、両岸から養殖施設が拡張していて、可航幅が狭かった。</p>
<p>分析</p> <p>乗組員等の関与</p> <p>船体・機関等の関与</p> <p>気象・海象等の関与</p> <p>判明した事項の解析</p>	<p>A あり、B あり</p> <p>A なし、B なし</p> <p>A なし、B なし</p> <p>A船は、うずあいの瀬戸を西進中、船長Aが、同瀬戸の両岸沖に存在する養殖施設及び操業中の漁船に注意を向け、前方の見張りを適切に行っていなかったことから、曾島西岸沖に向けて南東進するB船に気付かず、曾島北西岸沖で左転して南東進中、曾島西岸沖でB船と衝突したものと考えられる。</p> <p>船長Aは、うずあいの瀬戸が両岸から養殖施設が拡張していて、</p>

<p>可航幅が狭かったことから、養殖施設及び操業中の漁船に注意を向け、前方の見張りを適切に行っていなかったものと考えられる。</p> <p>B船は、曾島北西岸沖を南東進中、船長Bが、うずあいの瀬戸に西進する他船を視認しなかったため、左舷方から接近する船舶はいないと思い、左舷方を見張りを適切に行っていなかったことから、うずあいの瀬戸から接近するA船に気付かず、曾島西岸沖でA船と衝突したものと考えられる。</p>
原因	<p>本事故は、曾島西岸沖において、A船がうずあいの瀬戸を西進後に曾島北西岸沖で左転して南東進中、B船が南東進中、船長Aが、うずあいの瀬戸を西進中、前方の見張りを適切に行っておらず、また、船長Bが、曾島北西岸沖を南東進中、左舷方を見張りを適切に行っていなかったため、両船が衝突したことにより発生したものと考えられる。</p>
参考	<p>今後の同種事故等の再発防止に役立つ事項として、次のことが考えられる。</p> <ul style="list-style-type: none"> ・ 常時適切な見張りを行うこと。
