船舶事故調査報告書

平成27年4月9日

運輸安全委員会（海事専門部会）議決

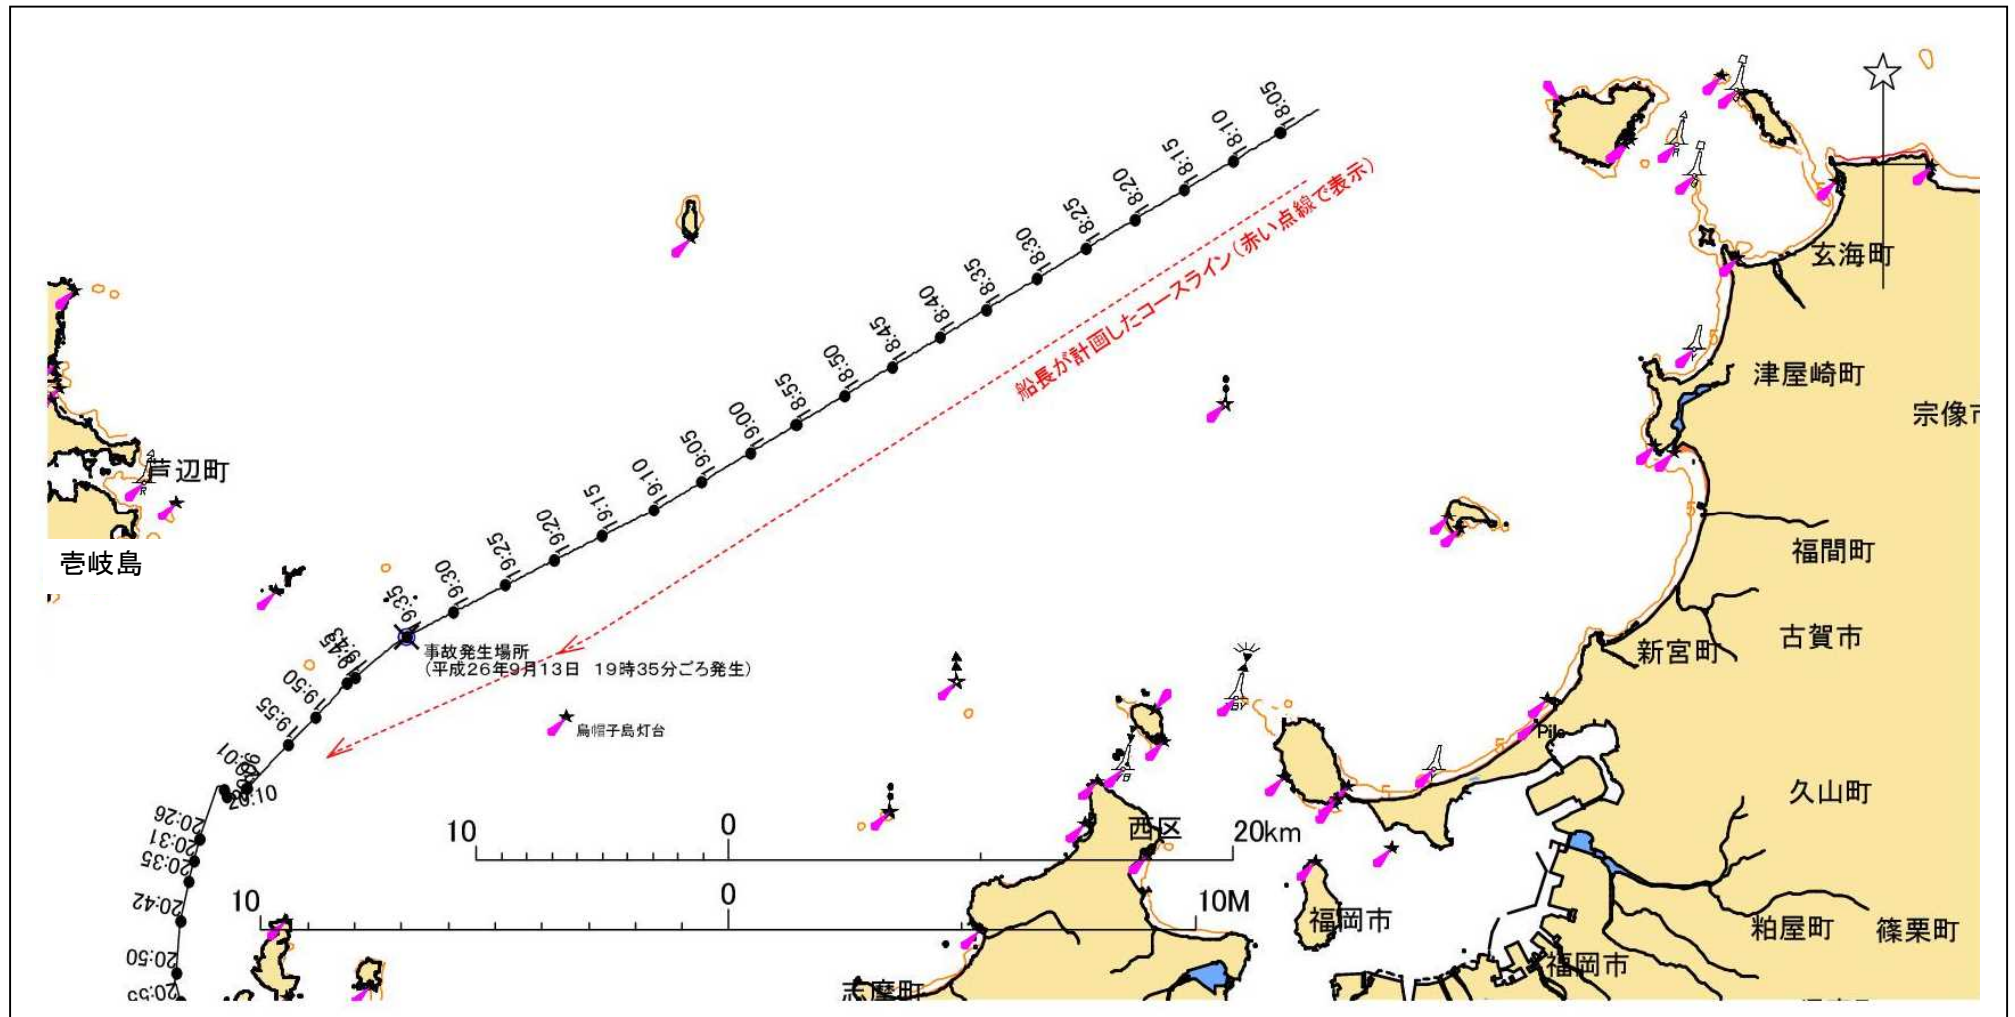
付図1 航行経路図

<p>めに針路を北寄りに転じ、筑前大島灯台の北方約2.3M付近で針路を海図に記載された239°（真方位、以下同じ。）に転じ、自動操舵により約14.5ノット（kn）の対地速力で航行した。</p> <p>航海士Aは、計画コースライン上を航行していると思い、船位を確認せず、次の変針点が烏帽子島灯台の北方沖約1.25M地点で247°に変針する計画であったので、烏帽子島灯台を目測し、段階的に変針してショートカットしようと思い、19時10分ごろ、242°に変針した。</p> <p>航海士Aは、レーダーを主に2Mレンジで使用し、烏帽子島灯台を目測で確認しながら航行していたところ、19時35分ごろ、船底に衝撃を感じた。</p> <p>船長は、船底からの衝撃を自室で感じ、直ちに昇橋し、レーダーを4Mレンジに変更したところ、壱岐島の南東方にある平瀬が映ったので、本船がガブ瀬に乗り揚げたことを知った。</p> <p>船長は、遠隔操縦レバーを微速力前進に落とし、損傷状況の調査をしたところ、船底バラスタタンク及び機関室の浸水が確認され、機関室の船外排水を行いながら、航行を続ける一方、会社及び海上保安庁に連絡した。</p> <p>本船は、唐津市唐津港港外に錨泊し、サルベージ会社による船底損傷部の調査及び応急処置が行われ、運輸局から臨時変更証を受給し、八代港で荷揚げを行った後、広島県尾道市所在の造船所で修理された。</p> <p>（付図1 航行経路図、付表1 AIS記録（抜粋） 参照）</p>
<p>気象・海象</p>	<p>気象：天気 曇り、風向 北東、風力 4、視界 良好</p> <p>海象：波高 約2m、潮汐 上げ潮の初期</p> <p>壱岐地方には、本事故時、強風、波浪注意報が発表されており、壱岐市石田町では、19時30分ごろに最大瞬間風速12.9m/sを記録した。</p>
<p>その他の事項</p>	<p>本船の当直体制は、通常は甲板部3人で、4時間単独当直であるが、本事故時は船長見習いとして1人多く乗船していたので、3時間単独当直体制であった。</p> <p>本船の当直交代は規定時より約20分早く交代することが常であった。</p> <p>航海士Aは、平成19年から本船に乗船し、十分な運航経験を有しており、今回の航路を通航したのは2回目であったが、壱岐島南東沖に暗礁域があることは知っていた。</p> <p>海図W1228（玄界灘）によるとガブ瀬の水深は、2.2mである。</p> <p>コースラインは、船長が計画して海図に記入していたが、GPSプロッターには入力されていなかった。</p>

<p>分析</p> <p>乗組員等の関与 船体・機関等の関与 気象・海象等の関与 判明した事項の解析</p>	<p>あり なし なし</p> <p>本船は、壱岐島南東沖を西南西進中、単独当直していた航海士 A が、計画コースライン上を航行していると思い、船位を確認しないで航行を続けたことから、壱岐島南東沖のガブ瀬に乗り揚げたものと考えられる。</p> <p>航海士 A は、船長が設定したコースラインから北方へ約 1.3 M 外れて航行していることを失念し、コースライン上を航行していると思い、船位を確認しなかった可能性があると考えられる。</p>
<p>原因</p>	<p>本事故は、夜間、本船が、壱岐島南東沖を西南西進中、単独当直していた航海士 A が、計画コースライン上を航行していると思い、船位を確認しないで航行を続けたため、壱岐島南東沖のガブ瀬に乗り揚げたことにより発生したものと考えられる。</p>
<p>参考</p>	<p>本事故後、会社及び乗組員は再発防止策として、以下のようなことを講じるとともに、GPS 及びレーダーのアラームを 20 分ごとに鳴るように設定し、その度に自船の位置を確認することとし、所属船舶に周知した。</p> <ul style="list-style-type: none"> ・船長は、コースライン設定後、書面で危険区域、注意事項を乗組員に周知する。 ・前直者は、交代時、船位を次直者に伝え、船長指示書の申し送りを行い、次直者が船長指示書に署名する。 <p>今後の同種事故等の再発防止に役立つ事項として、次のことが考えられる。</p> <ul style="list-style-type: none"> ・当直者は、コンパス、GPS プロッター及びレーダーを使用し、船首方位、船位、対地針路等を適宜確認すること。
