船舶事故調査報告書

平成27年4月16日

運輸安全委員会（海事専門部会）議決

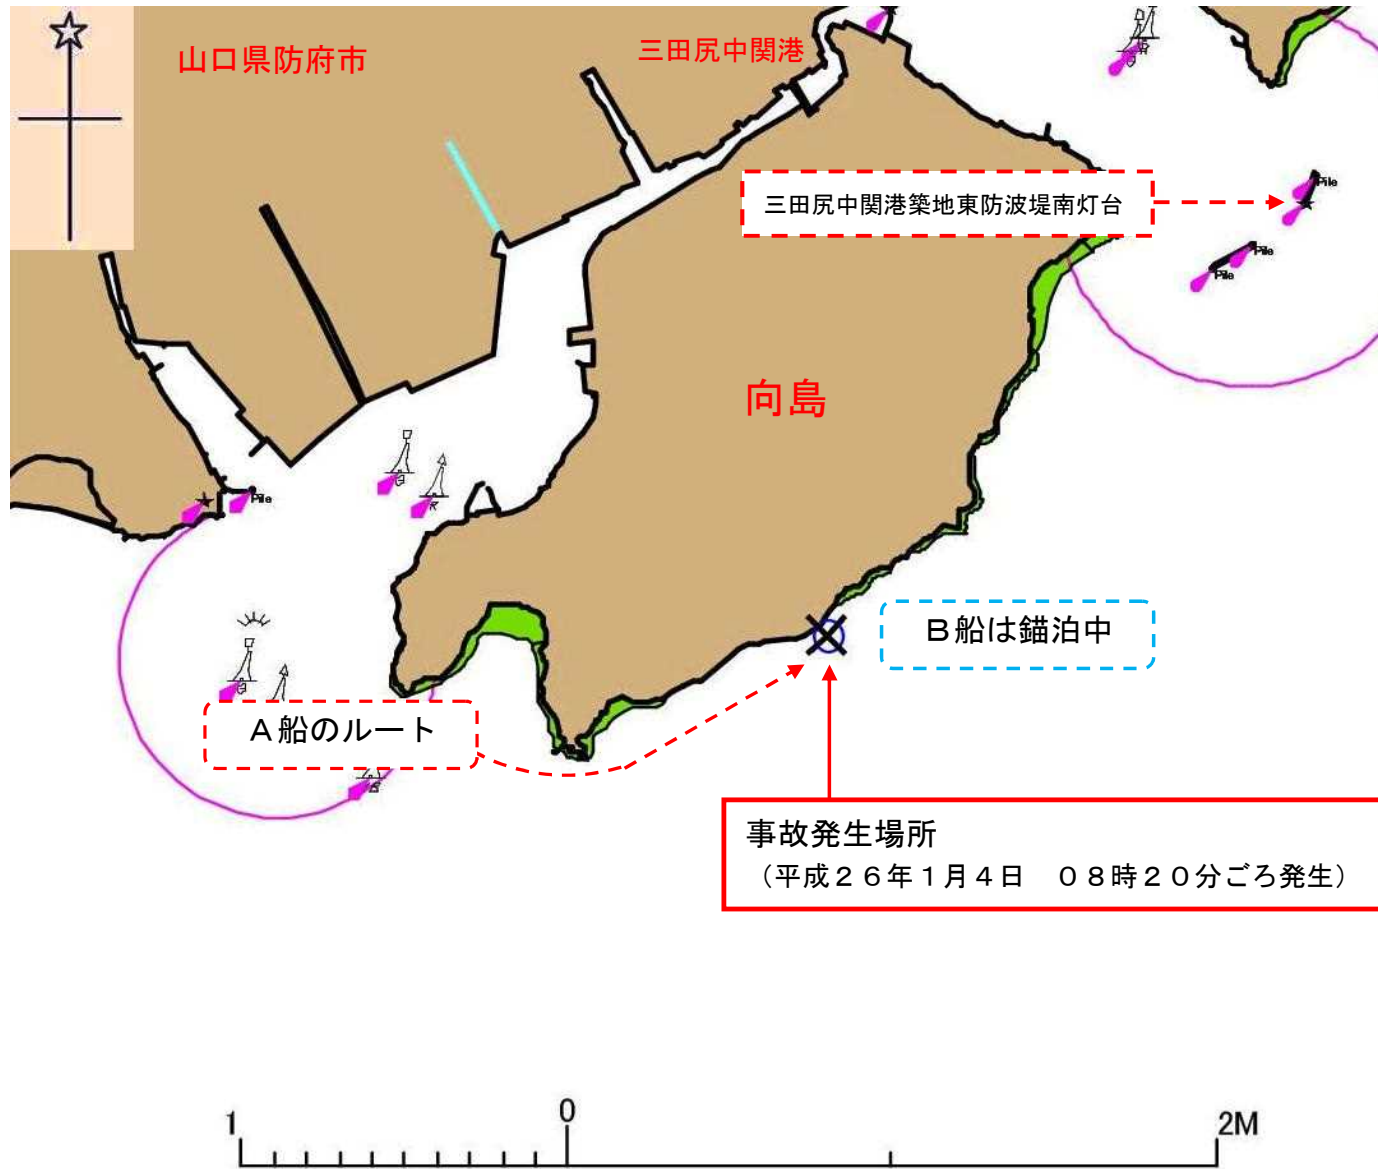
付図1 事故発生経過概略図

<p>分析</p> <p>乗組員等の関与</p> <p>船体・機関等の関与</p> <p>気象・海象等の関与</p> <p>判明した事項の解析</p>	<p>A あり、B なし</p> <p>A あり、B なし</p> <p>A なし、B なし</p> <p>A船は、向島南東方沖を北東進中、船長Aが、機関操縦盤に注意を向け、見張りを適切に行っていなかったことから、前路に錨泊しているB船に気付かずに航行し、B船と衝突したものと考えられる。</p>

<p>船長Aは、機関操縦盤の警告音が鳴り、赤色ランプが点灯したことから、同操縦盤に注意を向けていたものと考えられる。なお、船長Aは、本事故後に視力（裸眼）が0.2であることが判明したが、その影響については、明らかにすることはできなかった。</p> <p>B船は、向島南東方沖において錨泊中、船長Bが、約100～150mの所に接近するA船を確認し、手を振り、大声で注意を喚起したものの、A船と衝突したものと考えられる。</p> <p>本事故時、船長Bが、有効な音響信号で注意を喚起していれば、衝突を回避できた可能性があると考えられる。</p>
原因	<p>本事故は、向島南東方沖において、A船が北東進中、B船が錨泊中、船長Aが、機関操縦盤に注意を向け、見張りを適切に行っていなかったため、両船が衝突したことにより発生したものと考えられる。</p>
参考	<p>今後の同種事故等の再発防止に役立つ事項として、次のことが考えられる。</p> <ul style="list-style-type: none"> ・ 常時適切な見張りを行うこと。 ・ 有効な音響による信号を適切に行うこと。
