船舶事故調査報告書

平成27年4月23日
 運輸安全委員会（海事専門部会）議決
 委員 庄司邦昭（部会長）
 委員 小須田 敏
 委員 根本美奈

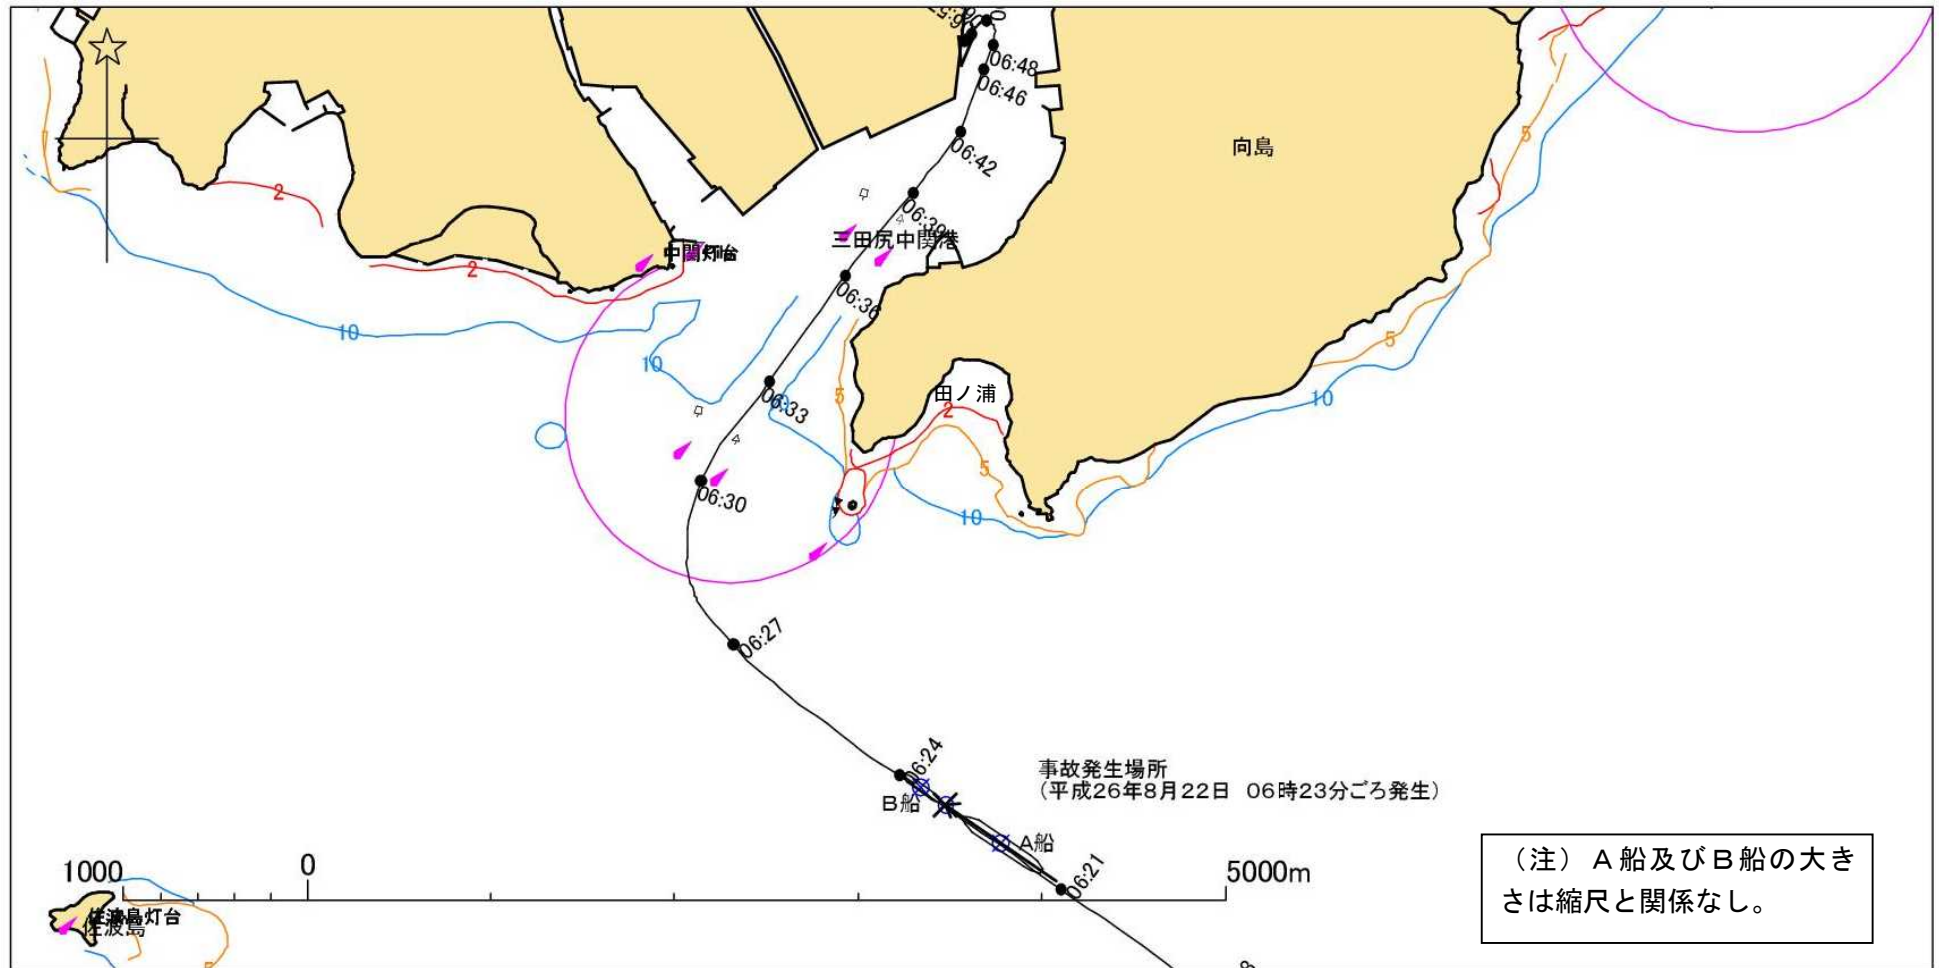
付図1 推定航行経路図

<p>後であったが雨天で薄暗かったので前部及び後部マスト灯、舷灯及び船尾灯を表示し、船首約2.37m、船尾約3.75mの喫水にて、防府市^{みたじりなかのせき}三田尻中関港に向け対地速力約11.5ノット(kn)で、自動操舵により向島南方沖を北西進していた。</p> <p>船長Aは、三田尻中関港に近づいたので、平成26年8月22日06時05分ごろ昇橋した際、前直者が港口に漂泊しているタグボートの船長と交信し、A船の左舷方に自動車専用船が同航しているので、A船が先に入港するよう話しているのを聞いた。</p> <p>船長Aは、タグボートの船長との交信内容と約4海里(M)前方に貨物船が錨泊していることを前直者から引き継いだ。</p> <p>船長Aは、単独当直を始めた直後から雨が強く降り出し、視界が悪くなったので、レーダー画面で自動車専用船、タグボート及び貨物船を確認した。</p> <p>船長Aは、06時25分ごろ、右舵を取って三田尻中関港に進入するため、自動操舵から手動操舵に切り替え、速力を落としながら入航していたところ、海上保安庁から、B船からA船と衝突したとの通報が入ったので、協力願いたいとの連絡を受けた。</p> <p>船長Aは、衝突の衝撃を全く感じておらず、A船の着岸後、外板を調べたが衝突の痕跡を認めることができなかった。</p> <p>海上保安官は、09時40分ごろから、A船の船体を調査し、左舷船首に付着していた破片及び塗料を採取して持ち帰った。</p> <p>B船は、船長Bが1人で乗り組み、航海灯(白色の全周灯と両色灯)及び船尾の作業灯を点灯し、向島南方沖で刺し網漁を行っていた。</p> <p>B船は、船首を北西方に向け、船長Bが右舷船首にあるローラを使って、網を揚げていたところ、平成26年8月22日06時23分ごろ、A船の船首部とB船の船尾部が衝突した。</p> <p>船長Bは、A船の船名を確認し、衝突のあったことを海上保安庁に通報し、残りの網を揚げ、B船は僚船にえい航されて中関の船溜まりに帰った。</p> <p>船長Bは、衝突の衝撃で腰を打ち、右恥骨骨折と診断された。 (付図1 推定航行経路図、付表1 A船のAIS記録(抜粋)、写真1 B船損傷部 参照)</p>

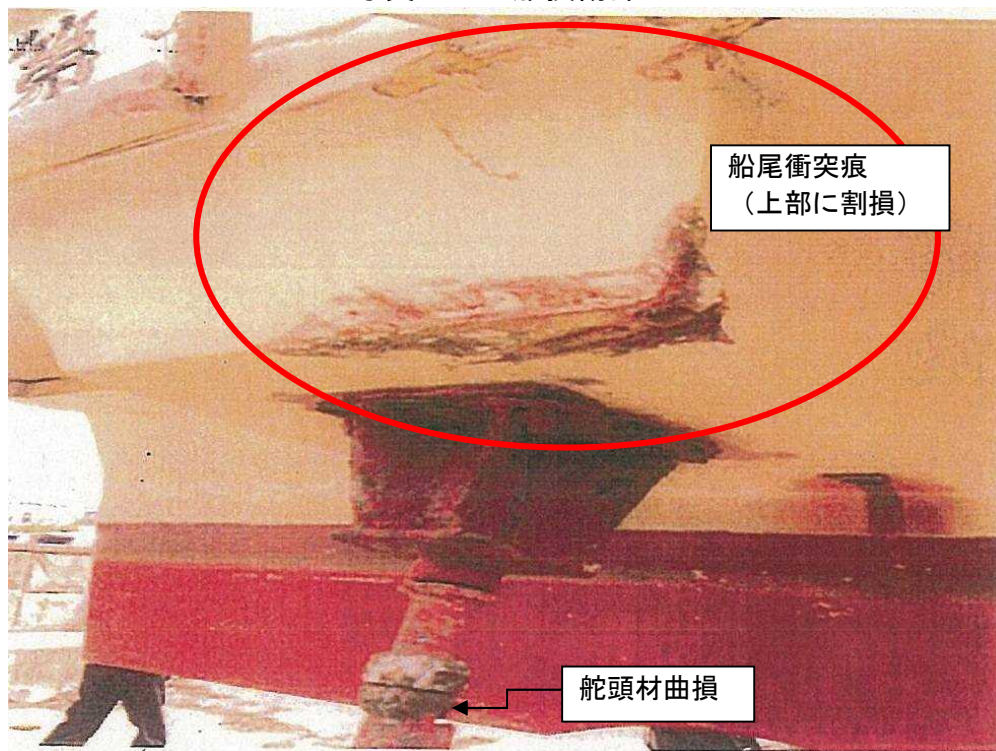
写真1 B船損傷部

事故種類	衝突
発生日時	平成26年8月22日 06時23分ごろ
発生場所	山口県防府市向島田ノ浦南方沖 <small>ほうふ むこう</small> <small>なかのせき</small> 中関灯台から真方位152°3,400m付近 （概位 北緯33°58.34′ 東経131°33.66′）
事故調査の経過	平成26年9月1日、本事故の調査を担当する主管調査官（門司事務所）ほか1人の地方事故調査官を指名した。 原因関係者から意見聴取を行った。
事実情報 船種船名、総トン数 船舶番号、船舶所有者等 L×B×D、船質 機関、出力、進水等	A 貨物船 <small>しょうよう</small> 翔洋丸、498トン 140857、有限会社三原汽船 77.10m×13.00m×6.62m、鋼 ディーゼル機関、1,471kW、平成20年7月17日 B 漁船 <small>なほ</small> 第一奈穂丸、2.7トン YG3-55621（漁船登録番号）、個人所有 9.94m(Lr)×2.48m×0.69m、FRP ディーゼル機関、169.17kW、平成3年7月29日 第291-31599号（船舶検査済票の番号）
乗組員等に関する情報	A 船長A 男性 35歳 三級海技士（航海） 免許年月日 平成16年3月5日 免状交付年月日 平成25年10月15日 免状有効期間満了日 平成31年3月4日 B 船長B 男性 66歳 一級小型船舶操縦士・特殊小型船舶操縦士・特定 免許登録日 昭和62年11月18日 免許証交付日 平成24年8月10日 （平成30年4月16日まで有効）
死傷者等	A なし B 重傷 1人（船長B）
損傷	A 左舷バルバスバウ及び左舷船首外板に擦過傷 B 右舷船尾端外板に割損及び舵頭材に曲損等
事故の経過	A船は、船長Aほか4人が乗り組み、コンテナ51個を積み、日出
