船舶事故調査報告書

平成27年4月23日

運輸安全委員会（海事専門部会）議決

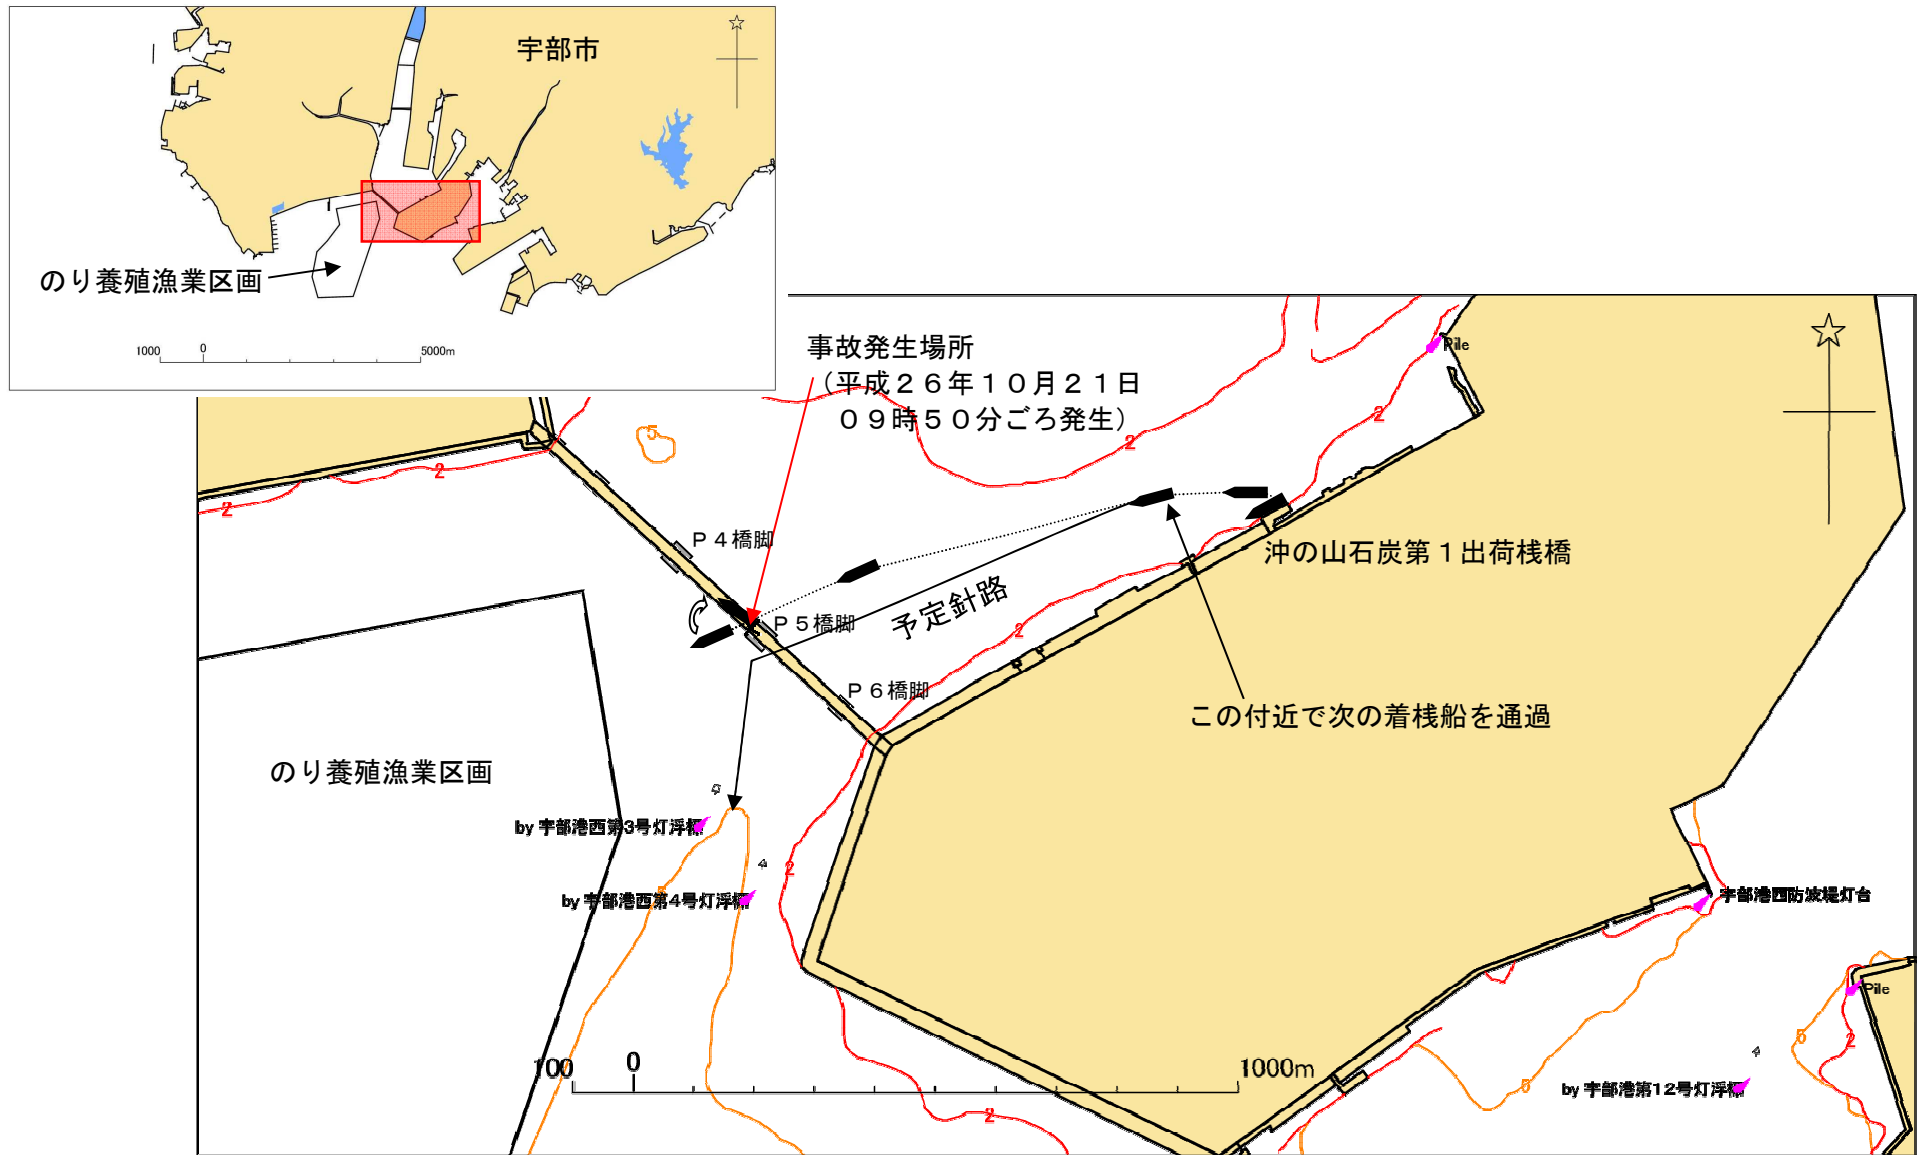
付図1 事故発生経過概略図

<p>ち、更に接近したところでP5橋脚とその西側のP4橋脚との間の水路（以下「本件水路」という。）に向かっていることに気付いた。</p> <p>船長は、本船の船首がP5橋脚に近かったため、その場で主機を後進にかければ、船体がP5橋脚に接触すると思い、いったんP5橋脚を通過して反転することとした。</p> <p>船長は、主機のクラッチを中立として前進惰力により、本船の船尾がP5橋脚を約10m離して通過したところで、右回頭して反転しようとし、バウスラストを右（船首を右に回頭させる操作）一杯とするとともに右舵一杯に取り、主機を全速力後進とした。</p> <p>本船は、P5橋脚に船尾を向けて興産大橋の下で同大橋と平行になった頃、船長が、船尾配置の乗組員から、P5橋脚までの距離が約15～20mとの報告を受け、その状況を確認し、舵を中央として主機を全速力前進としたが、09時50分ごろ左舷船尾部がP5橋脚に衝突した。</p> <p>本船は、その後、前進しながら右転して通航予定水路を通過した後、港内の安全な海域に停泊し、乗組員によって損傷状況が確認されて航行に支障がないことが分かり、船長が関係各所に電話連絡を行った上で次港に向けて航行を再開した。</p> <p>（付図1 事故発生経過概略図、写真1 沖の山石炭第1出荷棧橋から興産大橋を臨む、写真2 本船損傷状況、写真3 P5橋脚損傷状況 参照）</p>
<p>気象・海象</p>	<p>気象：天気 曇り、風向 南東、風力 1、視界 良好</p> <p>海象：海上 平穏、潮汐 下げ潮の中央期、潮高 約210cm</p>
<p>その他の事項</p>	<p>船長は、本事故以前、宇部港における出入航経験が100回程度あり、うち半分程度は興産大橋の下を通過しての出入航であった。</p> <p>船長は、本事故時、GPSプロッターを0.75海里レンジで使用していたが、港内では、専ら目視によって操船していた。</p> <p>船長は、離棧後、次の着棧船との通過距離が近くなることに注意を向けていた。</p> <p>船長は、本件水路で乗り揚げなかったため、興産大橋の西側海域で左転して本来の進路に向かうことも考えたが、船首方に存在するのり養殖施設が近くに見え、同養殖施設に進入する危険を感じ、反転して通航予定水路を航行することとした。</p> <p>船長は、本件水路で反転中、船首とP4橋脚との距離が把握しづらいついて感じていた。</p>

<p>ようとし、P5橋脚に船尾を向けながら後進を続けたことから、P5橋脚との接近に気付いて主機を全速力前進にかけたものの、P5橋脚に衝突したものと考えられる。</p> <p>船長は、船首とP4橋脚との距離に注意を向けていたことから、船尾とP5橋脚との接近距離への注意が希薄になっていたものと考えられる。</p> <p>本事故時、本船では、GPSプロッターに入航時の航跡が表示されていたことから、船長が、GPSプロッターの画面を見れば、入航時の航跡との違いに気づき、本件水路への進入を回避できた可能性があると考えられる。</p>
<p>原因</p>	<p>本事故は、本船が、宇部港内の本件水路において、船長が、右回頭して反転しようとし、P5橋脚に船尾を向けて後進を続けたため、P5橋脚との接近に気付いて主機を全速力前進にかけたものの、P5橋脚に衝突したことにより発生したものと考えられる。</p>
<p>参考</p>	<p>今後の同種事故等の再発防止に役立つ事項として、次のことが考えられる。</p> <ul style="list-style-type: none"> ・ 常時、見張りを適切に行うこと。 ・ GPSプロッター等の航海計器を有効に活用し、船位の確認を確実に行うこと。 ・ 通過する橋脚の表示を確認すること。 ・ 構造物周辺で反転等の操船を行う場合、船長は、各配置の乗組員に対して操船意図を明確に伝え、構造物との接近距離等の情報を随時報告させる態勢をとることが望ましい。

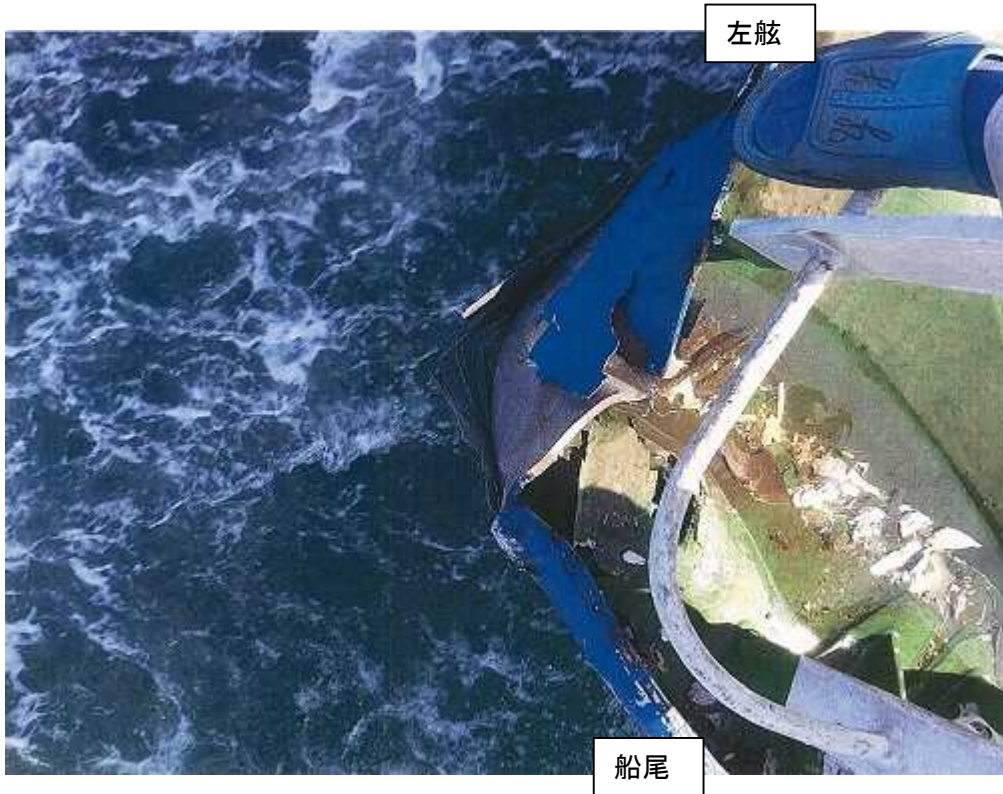
写真2 本船損傷状況

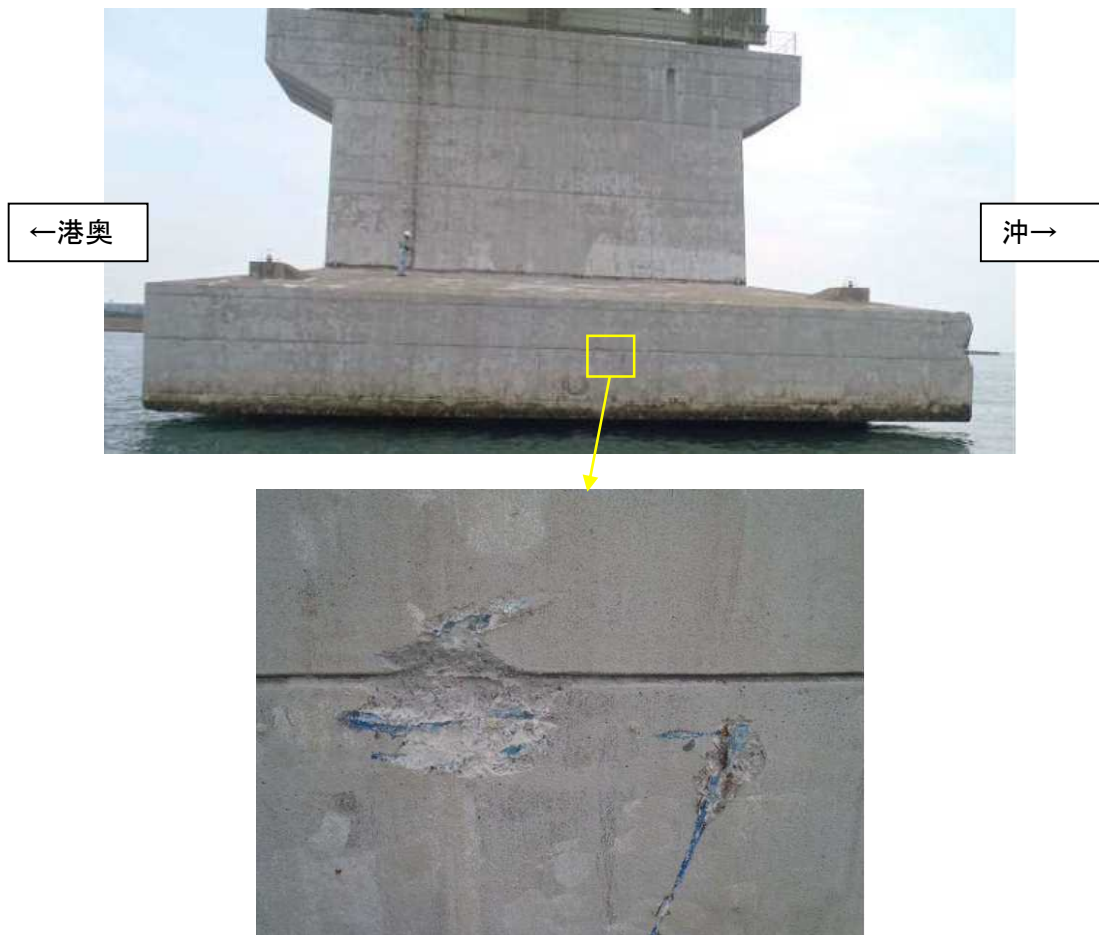
写真3 P5橋脚損傷状況
