# 船舶事故調査報告書

平成27年4月23日  
 運輸安全委員会（海事専門部会）議決  
 委員 庄司邦昭（部会長）  
 委員 小須田 敏  
 委員 根本美奈

事故種類	衝突
発生日時	平成26年11月10日 02時30分ごろ
発生場所	関門港小倉区 小倉日明 <sup>ひあがり</sup> 第2防波堤灯台から真方位347°300m付近 （概位 北緯33°54.82′ 東経130°52.67′）
事故調査の経過	平成26年11月10日、本事故の調査を担当する主管調査官（門司事務所）ほか1人の地方事故調査官を指名した。 原因関係者から意見聴取を行った。
事実情報 船種船名、総トン数 船舶番号、船舶所有者等 L×B×D、船質 機関、出力、進水等	A 漁船 <sup>こうしん</sup> 光新丸、4.4トン FO3-31594（漁船登録番号）、個人所有 10.62m（Lr）×2.85m×0.90m、FRP ディーゼル機関、235kW、昭和63年7月23日 第290-33548号（船舶検査済票の番号） B 漁船 <sup>わかしお</sup> 第六若潮丸、3.2トン FO3-32344（漁船登録番号）、個人所有 8.96m（Lr）×2.50m×0.89m、FRP ディーゼル機関、80.91kW、平成6年7月20日 第290-44182号（船舶検査済票の番号）
乗組員等に関する情報	A 船長A 男性 45歳 一級小型船舶操縦士・特殊小型船舶操縦士・特定 免許登録日 平成10年2月12日 免許証交付日 平成25年1月23日 （平成30年2月11日まで有効） B 船長B 男性 62歳 一級小型船舶操縦士・特殊小型船舶操縦士・特定 免許登録日 平成16年8月27日 免許証交付日 平成26年3月3日 （平成31年8月29日まで有効）
死傷者等	A 軽傷 1人（船長A） B なし
損傷	A 右舷船尾外板に擦過傷、ローラ及びローラ台が曲損 B 左舷船首外板に破口

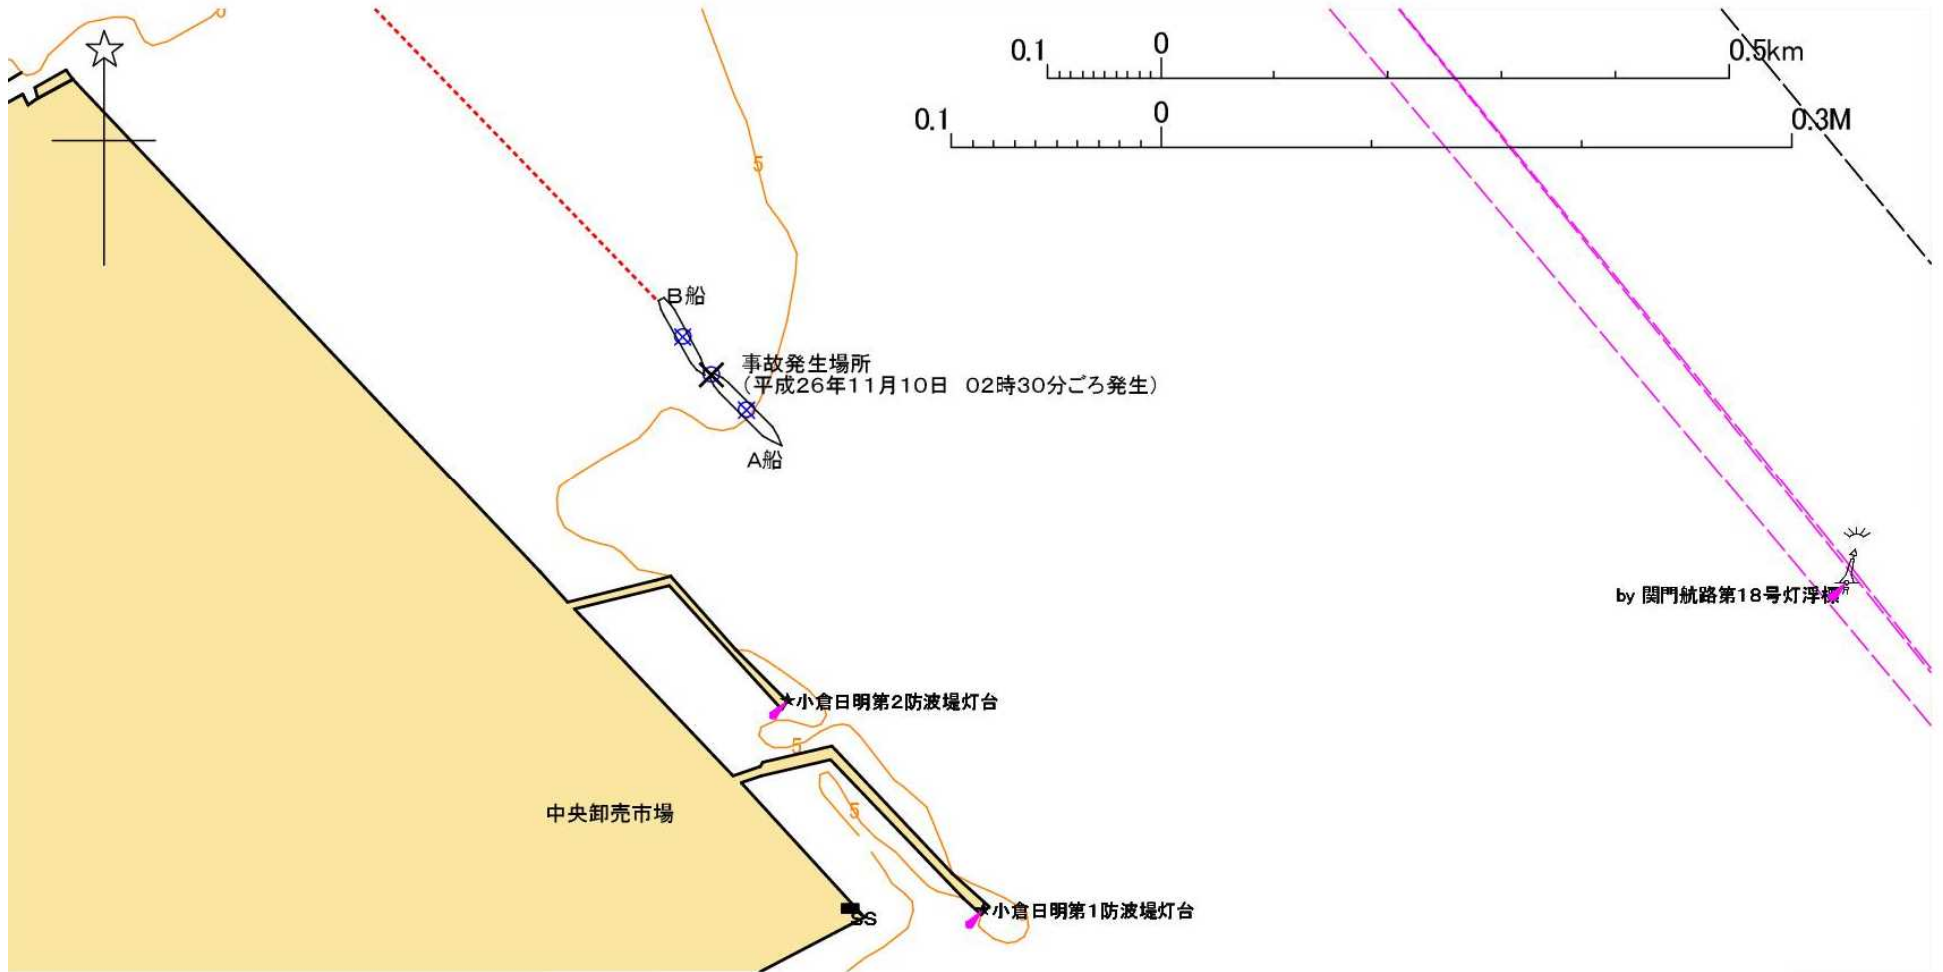
付図1 事故発生経過概略図

<p>事故の経過</p>	<p>A船は、船長Aが1人で乗り組み、北九州市小倉北区の北九州市中央卸売市場（以下「中央卸売市場」という。）北方沖において、主機のクラッチを中立にし、船首を南東方に向け、前日に仕掛けておいた刺し網を右舷船首にあるローラを使って甲板上に巻き揚げている。</p> <p>船長Aは、網を全て甲板上に巻き揚げた後、網の下部に付けているおもしろのコンクリートブロックを右舷中央付近に運んでいたところ、平成26年11月10日02時30分ごろ、衝撃を受けておもしろを海中に落とし、甲板上に倒れた。</p> <p>A船は、漂泊状態で、その右舷船尾とB船の左舷船首が衝突した。</p> <p>A船は、おもしろを甲板に引き上げ、中央卸売市場の岸壁に着岸した。</p> <p>B船は、船長Bほか2人が乗り組み、船長Bが操船して約14ノットの対地速力で、漁獲した魚を積んで中央卸売市場に向け、南東進していた。</p> <p>船長Bは、レーダーを0.75海里（M）レンジで作動していたが、慣れた海域であったのでレーダー画面を見ずに目視のみで見張りを行っていた。</p> <p>船長Bは、中央卸売市場が近づいていたので、前方の見張りを短時間行ったら、進入コースの目標となる小倉日明第2防波堤灯台に注意を向けていたところ、約4～5m前方に漂泊中のA船を初めて認め、慌てて右舵を取ったが、B船とA船が衝突した。</p> <p>船長Bは、本事故後、B船の左舷船首に破口があったので、前進すると危険だと思い、後進により中央卸売市場の岸壁に着岸し、海上保安庁に事故のあったことを連絡した。</p> <p>海上保安庁の事情聴取を受けた後、A船は漁を続け、B船は北九州市若松区の船溜まりに帰った。</p> <p>（付図1 事故発生経過概略図 参照）</p>
<p>気象・海象</p>	<p>気象：天気 晴れ、風向 南、風力 1、視界 良好</p> <p>海象：海上 平穏、潮汐 下げ潮の中央期</p>
<p>その他の事項</p>	<p>A船は、航海灯（白灯及び両色灯）並びに100Wの作業灯（右舷船首ローラ付近及び左舷中央付近）を点灯していた。</p> <p>船長Aは、つまづかないよう足元の網を気にしていた。</p> <p>船長Aは、衝突した衝撃で倒れた際、首、背中、腰を打ち、頸椎及び腰椎捻挫、背部挫傷と診断された。</p> <p>本事故時、B船の乗組員1人が船首甲板にいたが、下を向いて作業をしており、もう1人の乗組員は操舵室後ろに座っていたので、いずれもA船に気付いていなかった。</p> <p>B船は、航海灯（マスト灯、舷灯、船尾灯）を点灯していた。</p> <p>B船は、操舵室からの見通しが良く、船首方に死角は生じていなかった。</p>
