# 船舶事故調査報告書

平成27年4月30日

運輸安全委員会（海事専門部会）議決

事故種類	衝突
発生日時	平成26年7月18日 11時20分ごろ
発生場所	長崎県対馬市黒島北東方沖 対馬黒島灯台から真方位060° 17.3海里（M）付近 （概位 北緯34° 27.84′ 東経129° 42.83′）
事故調査の経過	平成26年7月23日、本事故の調査を担当する主管調査官（門司事務所）ほか1人の地方事故調査官を指名した。 原因関係者から意見聴取を行った。
事実情報 船種船名、総トン数 船舶番号、船舶所有者等 L×B×D、船質 機関、出力、進水等	A 漁船 第一明松丸、15トン NS2-16913（漁船登録番号）、個人所有 15.70m（Lr）×3.99m×1.57m、FRP ディーゼル機関、404kW、昭和63年7月8日 第290-49528号（船舶検査済票の番号） B 漁船 龍豊丸、9.7トン FO2-6385（漁船登録番号）、個人所有 14.98m（Lr）×3.28m×1.03m、FRP ディーゼル機関、364.1kW、平成7年7月21日 第290-55765号（船舶検査済票の番号）
乗組員等に関する情報	A 船長A 男性 46歳 一級小型船舶操縦士・特殊小型船舶操縦士・特定 免許登録日 昭和63年5月26日 免許証交付日 平成25年11月22日 （平成31年2月23日まで有効） B 船長B 男性 44歳 一級小型船舶操縦士・特殊小型船舶操縦士・特定 免許登録日 平成2年10月4日 免許証交付日 平成22年8月18日 （平成27年10月3日まで有効）
死傷者等	なし
損傷	A 船首部に擦過傷、右舷船首のかんぬきに破損 B 操舵室に損壊、右舷外板に亀裂及び破損

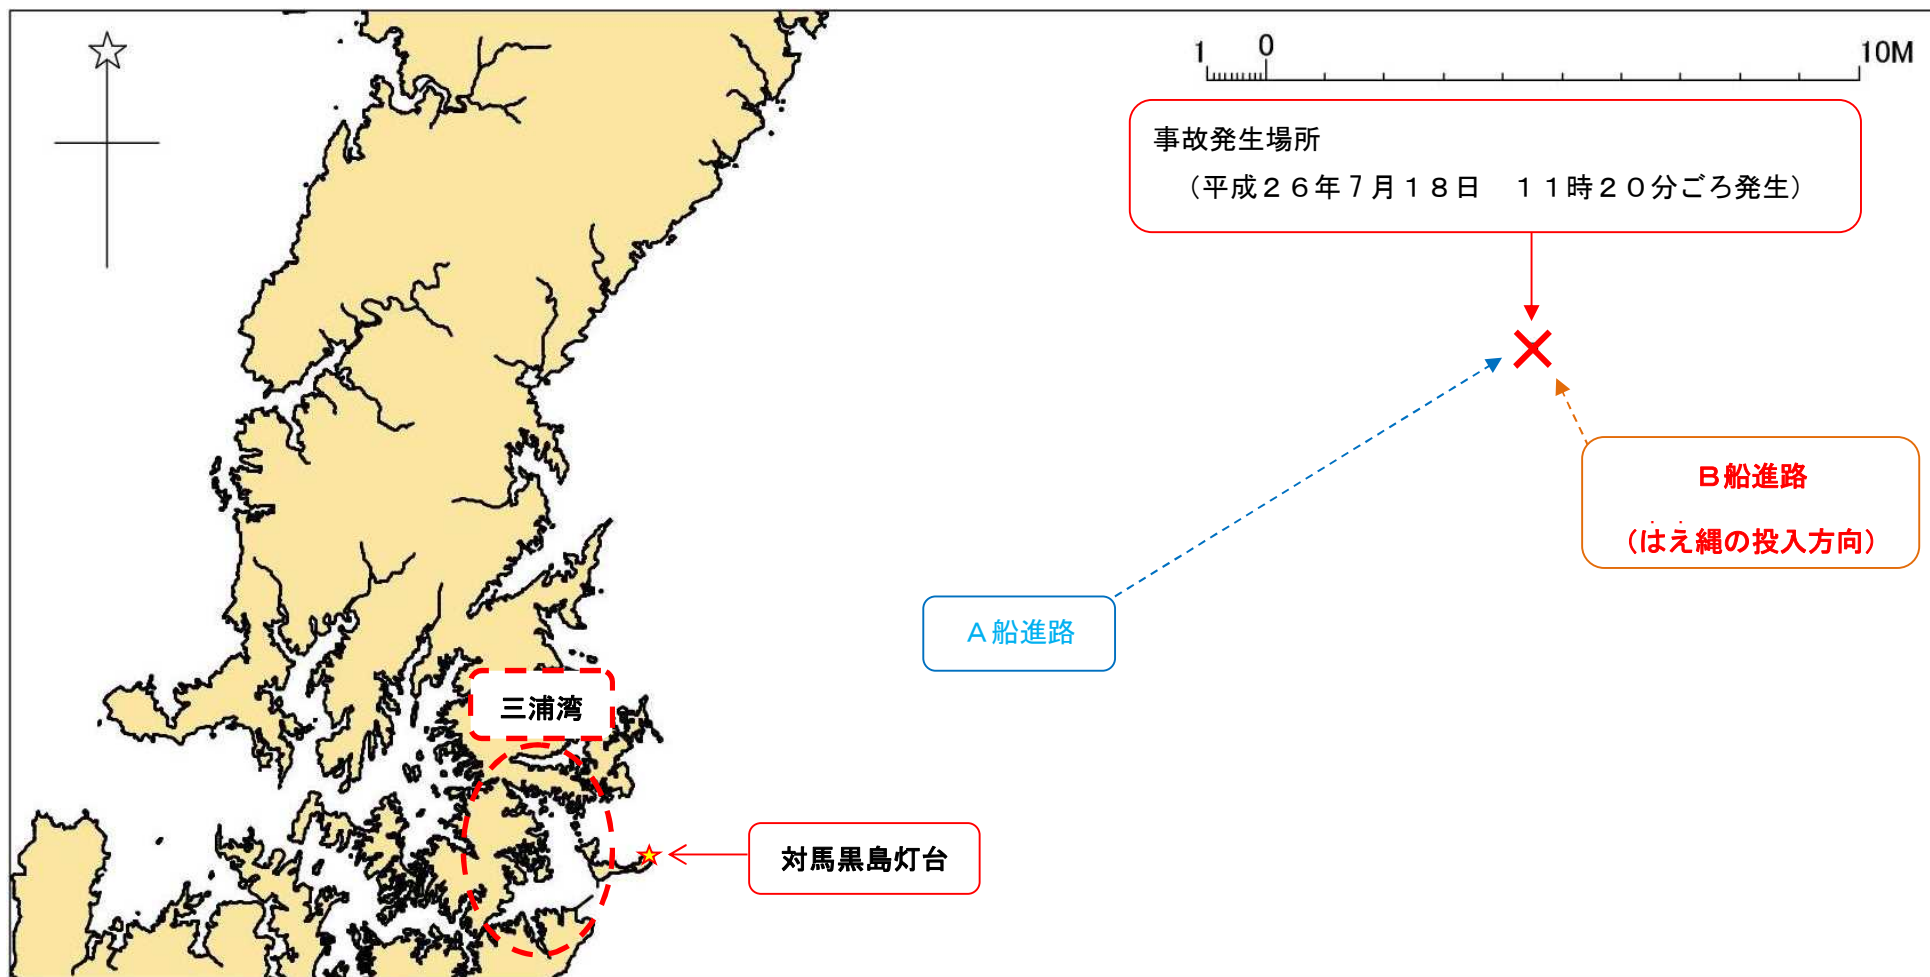
付図1 事故発生経過概略図

<p>事故の経過</p>	<p>A船は、船長Aほか2人が乗り組み、対馬市美津島漁港を出港し、船長Aが単独で船橋当直につき自動操舵により約7ノット(kn)の速力(対地速力、以下同じ。)で、黒島北東方沖の漁場に向けて北東進した。</p> <p>船長Aは、レーダーを4Mレンジとし、目視で周囲の見張りを行っていたが、平成26年7月18日10時00分ごろ、付近に他船を認めなかったため、操舵室を離れて船首甲板で、乗組員2人と共に漁の準備作業を開始した。</p> <p>船長Aは、船首甲板から前方が見えなかったため、漁の準備作業中、約10～15分おきに操舵室に戻り、レーダー及び目視で周囲の見張りを行い、GPSプロッターで漁場の方位を調べて、自動操舵の針路を調節していた。</p> <p>A船は、船長Aが、漁の準備作業を終えたため、操舵室に戻る際、他船の機関音を聞き、船首方の至近にB船を確認した直後、11時20分ごろA船の船首部とB船の右舷側中央部とが衝突した。</p> <p>B船は、船長Bほか1人が乗り組み、黒島北東方沖で、あまだいはえ縄漁中、船長Bが、船首甲板右舷側において、リモコン装置により操船に当たり、また、甲板員Bが、同甲板上で漁獲物の選別と、同縄の整理を行いながら、船首を北北西方に向けて約1～2knの速力で、右舷側から同縄を揚縄していた。</p> <p>船長Bは、はえ縄が船底下へ入り込んだため、右舷側へ戻すために速力を少し上げて左転していたところ、左舷方50m付近に接近するA船に気付き、避航しようと全速力前進、右舵一杯とした。</p> <p>B船は、船首がほぼ南方に向いた頃、A船と衝突した。</p> <p>本事故後、船長Aは、直ちにA船を反転させて、B船の船尾に寄せ、両船の損傷状況と負傷者の有無とを確認して、船長Bが、所属する漁業協同組合に事故の発生を連絡した。</p> <p>A船は、海上保安庁の指示により、B船をえい航して、美津島漁港へ回航した。</p> <p>(付図1 事故発生経過概略図 参照)</p>
<p>気象・海象</p>	<p>気象：天気 晴れ、風 なし、視界 良好 海象：波高 約0.2～0.3m</p>

から、使用していなかった。
<b>分析</b> 乗組員等の関与 船体・機関等の関与 気象・海象等の関与 判明した事項の解析	A あり、B あり A なし、B なし A なし、B なし A 船は、黒島北東方沖を北東進中、船長Aが、操舵室を離れて、見張りを行っていなかったことから、前路で揚縄作業中のB船に気付かず、B船と衝突したものと考えられる。 B船は、黒島北東方沖で揚縄しながら北北西進中、船長Bが、船底下へ入り込んだはえ縄を、右舷側へ戻すことに注意を向け、周囲の見張りを適切に行っていなかったことから、左舷方50m付近に接近するA船に気付いて、避航しようと全速力前進で右転したものの、A船と衝突したものと考えられる。
<b>原因</b>	本事故は、黒島北東方沖において、A船が北東進中、B船が揚縄しながら北北西進中、船長Aが、操舵室を離れて、見張りを行っておらず、また、船長Bが、船底下へ入り込んだはえ縄を、右舷側へ戻すことに注意を向け、見張りを適切に行っていなかったため、両船が衝突したことにより発生したものと考えられる。
<b>参考</b>	今後の同種事故等の再発防止及び被害の軽減に役立つ事項として、次のことが考えられる。 ・ 常時適切な見張りを行うこと。
