船舶事故調査報告書

事故種類	乗揚
発生日時	平成27年1月15日 20時19分ごろ
発生場所	佐賀県唐津市臼島北岸の浅瀬 臼島灯台から真方位007° 100m付近 （概位 北緯33° 33.93′ 東経129° 53.79′）
事故調査の経過	平成27年1月16日、本事故の調査を担当する主管調査官（長崎事務所）ほか1人の地方事故調査官を指名した。 原因関係者から意見聴取を行った。
事実情報 船種船名、総トン数 船舶番号、船舶所有者等 L×B×D、船質 機関、出力、進水等	貨物船 わかなつ、498トン 140070、丸三海運株式会社 76.20m×12.00m×7.20m、鋼 ディーゼル機関、1,471kW、平成16年9月30日
乗組員等に関する情報	船長 男性 70歳 三級海技士（航海） 免許年月日 昭和45年6月26日 免状交付年月日 平成26年2月19日 免状有効期間満了日 平成31年6月13日
死傷者等	なし
損傷	船底外板に破口及び凹損、舵及びプロペラに曲損
事故の経過	<p>本船は、船長ほか4人が乗り組み、コンテナ及び鋼材を積載し、船首約2.90m、船尾約4.20mの喫水で、福岡県福岡市博多港を出港し、沖縄県那覇港に向かった。</p> <p>本船は、船長が単独で船橋当直につき、福岡市西浦埼北方沖を臼島北東方沖の変針予定場所に向け、約13ノットの対地速力及び自動操舵で南西進した。</p> <p>船長は、福岡県糸島市大門埼北方沖を南西進中、立った姿勢で食事をとり、かぜ薬を服用した後、周囲に他船もいなかったことから、操舵スタンド後方の椅子に腰を掛けて見張りを行っていたところ、眠気を感じ、その後も同じ姿勢で船橋当直を続けるうち、居眠りに陥った。</p> <p>本船は、船長が、居眠りしたまま航行を続けていたところ、臼島北東方沖で海上保安庁からの船舶電話で目を覚まし、危険が迫っている</p>

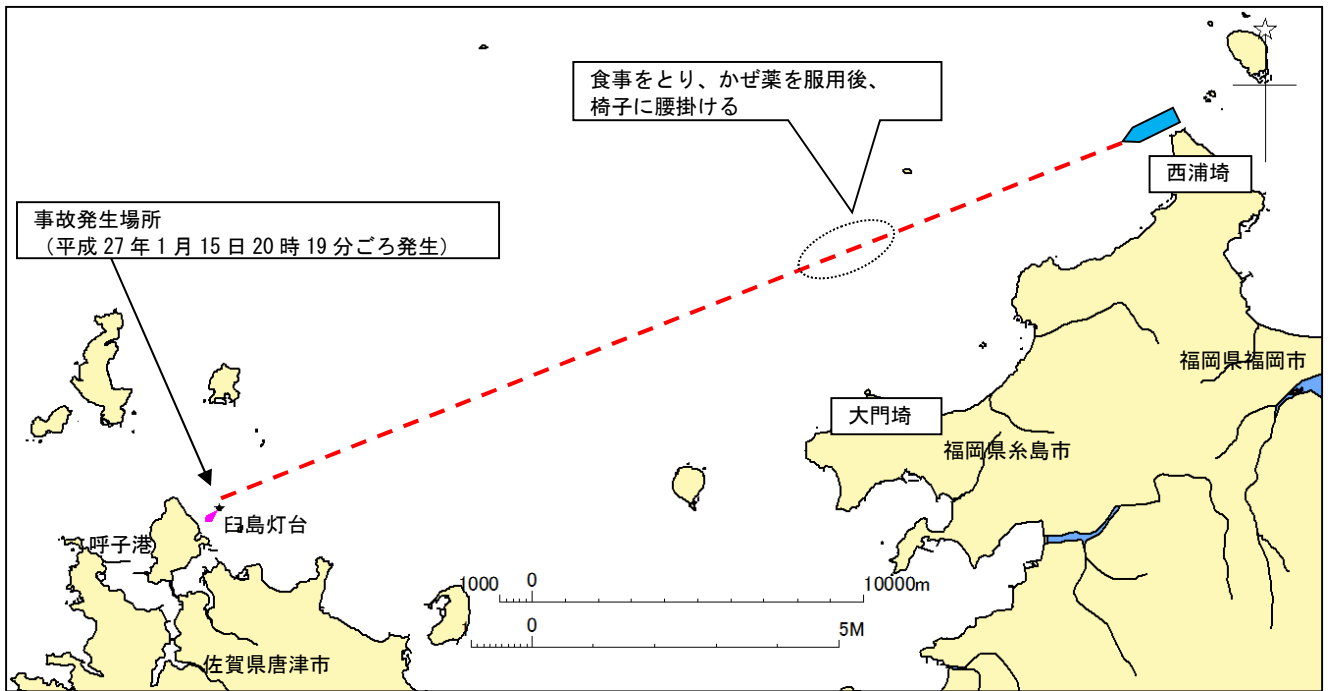
付図1 事故発生経過概略図

<p>という内容を聞いたときに、船首方間近に灯台の灯光を視認し、機関を半速力に落とし右舵を取り、右転を始めたものの、平成27年1月15日20時19分ごろ臼島北岸の浅瀬に乗り揚げた。</p> <p>本船は、船長が、海上保安庁へ事故を報告し、翌朝、所属会社手配のタグボートで引き出され、唐津市呼子港沖で損傷状況の確認及び海上保安庁の事故調査を受けた後、博多港へえい航された。</p> <p>(付図1 事故発生経過概略図 参照)</p>
気象・海象	<p>気象：天気 曇り、風向 北、風速 約8m/s、視界 良好</p> <p>海象：波高 約2.5m、潮汐 下げ潮の中央期</p>
その他の事項	<p>船長は、14日からかぜ気味で、午後は日用品の買物を行ったぐらいで休養に時間を充てていたが、本事故当日も体調が改善されず、朝から薬を服用し、雨の中、荷役作業を続けた後、出港操船から船橋当直に従事していた。</p> <p>操舵室内は、窓を閉め切り、暖房で暖かい状況であった。</p> <p>船長は、博多港から那覇港間の航路の航行経験が豊富で、地理的にも熟知していたので、ふだんから、周囲に他船がないときなどは椅子に腰を掛けて見張りを行っていた。</p> <p>船長は、船橋当直中に眠気を感じたとき、ウイングに出て眠気を払拭していたが、本事故当時は、出港前まで降っていた雨でウイングが濡れていたこと、体調が悪かったことからウイングには出なかった。</p> <p>船長が服用したかぜ薬の説明書には、以下のことが記載されていた。</p> <p>服用後、乗物又は機械類の運転操作をしないでください。(眠気等があらわれることがあります。)</p> <p>本船には、船橋航海当直警報装置が設置されており、出港時に船長が同装置の電源を入れることになっていたが、本事故当時は、同装置の電源を入れ忘れており作動していなかった。</p>
分析 乗組員等の関与 船体・機関等の関与 気象・海象等の関与 判明した事項の解析	<p>あり</p> <p>なし</p> <p>なし</p> <p>本船は、大門埼北方沖を自動操舵で南西進中、単独で船橋当直中の船長が居眠りに陥ったことから、臼島北東方沖の変針予定場所を通過して臼島北岸の浅瀬に乗り揚げたものと考えられる。</p> <p>船長は、周囲に他船を見掛けず、緊張感が緩んだ上に、前日からかぜ気味で体調が悪く、船橋当直中にかぜ薬を服用し、暖かい操舵室内で椅子に腰を掛けた姿勢で同当直を行い、眠気を感じたものの、同じ姿勢のまま同当直を続けたことから、居眠りに陥った可能性があると考えられる。</p>
