船舶事故調査報告書

事故種類	衝突
発生日時	平成26年12月19日 06時03分ごろ
発生場所	長崎県平戸市南風崎北方沖（平戸瀬戸） 南風崎灯台から真方位354° 180m付近 （概位 北緯33° 22.34′ 東経129° 34.09′）
事故調査の経過	平成26年12月19日、本事故の調査を担当する主管調査官（長崎事務所）ほか1人の地方事故調査官を指名した。 原因関係者から意見聴取を行った。
事実情報 船種船名、総トン数 船舶番号、船舶所有者等 L×B×D、船質 機関、出力、進水等	A セメント運搬船 第三十すみせ丸、360トン 134636、辰和海運株式会社 49.99m×9.60m×4.00m、鋼 ディーゼル機関、735kW、平成8年5月8日 B 引船 ながと、70.82トン 121938、森川海運有限会社 24.61m (Lr) ×4.60m×2.49m、鋼 ディーゼル機関、404kW、昭和54年1月30日 C バージ NO. 8、約794トン なし、後藤運輸株式会社 50.00m×18.00m×2.50m、鋼 機関なし、平成18年（建造）
乗組員等に関する情報	A 船長A 男性 56歳 四級海技士（航海） 免許年月日 昭和58年2月1日 免状交付年月日 平成22年2月12日 免状有効期間満了日 平成27年5月7日 甲板長A 男性 72歳 六級海技士（航海） 免許年月日 平成17年12月16日 免状交付年月日 平成22年5月19日 免状有効期間満了日 平成27年12月15日 B 船長B 男性 61歳 五級海技士（航海）

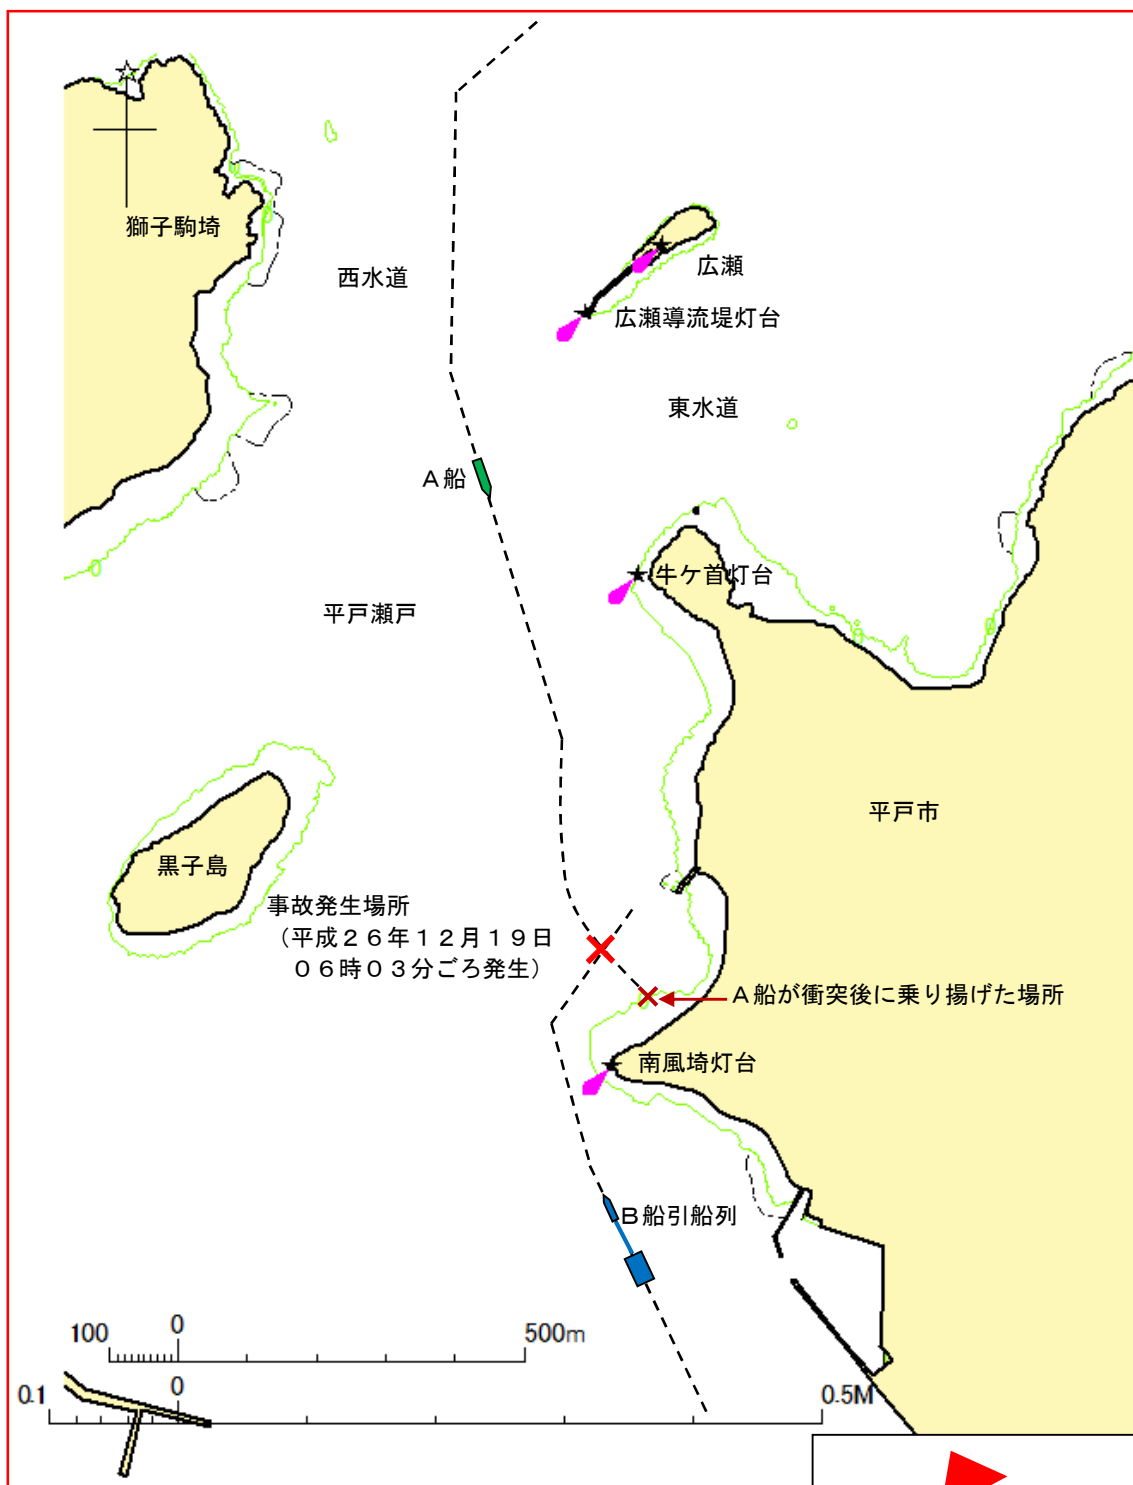
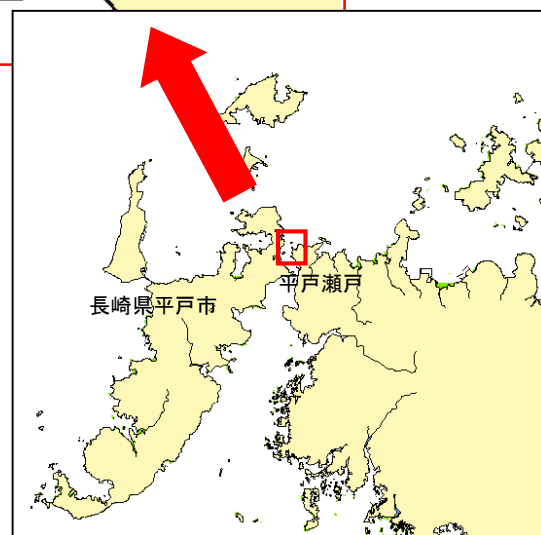
付図1 事故発生経過概略図

<p>甲板長Aは、これまで、船長の操船指揮のもと、平戸瀬戸を航行していた。</p> <p>B船引船列のえい航索には、本事故後、A船の船底塗料と思われるペイントが付着していた。</p> <p>九州沿岸水路誌には、平戸瀬戸に関し、次のとおり記載されている。</p> <p>針路法</p> <p>一般的注意事項</p> <p>佐世保海上保安部は、平戸瀬戸における海難を防止するため海上衝突予防法による狭水道における航法を守るよう、また、北航船のうち500t未満は東水道（広瀬～牛ヶ首間の水道）を、500t以上は西水道（広瀬～獅子駒埼間の水道）を航行するよう、南航船は小型漁船を除き、西水道を広瀬から離して航行するようそれぞれ指導している。</p> <p>南航針路法</p> <p>東方から来る船舶は、針路209°で天守閣（平戸城）に向首し、広瀬導流堤灯台正横で針路180°に変針して南下する。</p> <p>南風埼の西方約200～250mの地点から南竜埼対岸の送電線用鉄塔に向けて進む。</p>
<p>分析</p> <p>乗組員等の関与 船体・機関等の関与 気象・海象等の関与 判明した事項の解析</p>	<p>A あり、B なし、C なし A なし、B なし、C なし A なし、B なし、C なし</p> <p>A船は、平戸瀬戸において、南風埼西方沖に向けて西水道を南進中、甲板長Aが、南風埼南方沖を航行中のB船引船列が西水道に向けて北進するものと思込み、B船引船列と右舷対右舷で通過しようとして平戸瀬戸の左側（東側）を航行したことから、C船と衝突したものと考えられる。</p> <p>甲板長Aは、北流約2～3knであったことから、B船引船列が操船しやすい西水道に向けて北進するものと思込んだものと考えられる。</p> <p>B船引船列は、平戸瀬戸において、同瀬戸に沿って南風埼西方沖を北進中、同瀬戸の右側（東側）を航行しようとして右に変針したところ、A船が平戸瀬戸の東側を航行しており、A船に注意喚起を行ったものの、A船とC船とが衝突したものと考えられる。</p>
<p>原因</p>	<p>本事故は、夜間、平戸瀬戸において、A船が南進中、B船引船列が北進中、甲板長Aが、B船引船列と右舷対右舷で通過しようとして平戸瀬戸の左側（東側）を航行したため、A船とC船とが衝突したことにより発生したものと考えられる。</p>

<p>られる。</p> <ul style="list-style-type: none">・ 狭い水道等においては、右側端に寄って航行すること。・ 狭水道航行時には、船長に報告を行い、船長が操船指揮を執ること。・ 他船の意図や動作が理解できないとき又は他船の衝突回避動作に疑いがあるときは、直ちに警告信号を行うこと。・ 日没から日出までは、法定の灯火を表示すること。
--	---
