船舶事故調査報告書

平成27年4月16日
 運輸安全委員会（海事専門部会）議決
 委員 庄司邦昭（部会長）
 委員 小須田 敏
 委員 根本美奈

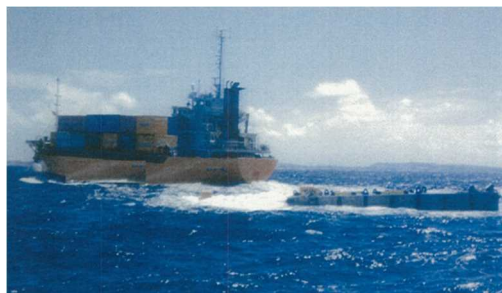
A船は、平成26年9月5日10時55分ごろ、ルカン礁北方沖において、その船首部とB船がえい航していた浮棧橋（16.0m×6.0m×1.8m、鉄筋／RCコンクリート製）とが衝突した。

写真1 衝突直後のA船及び浮棧橋

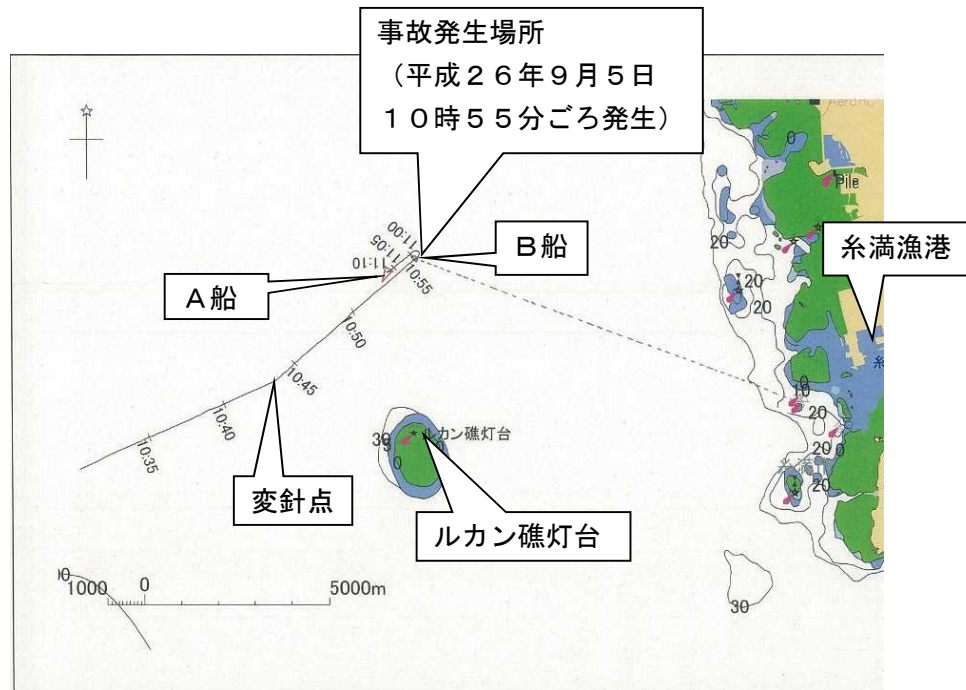
付図1 推定航行経路図

き、6Mレンジとした1号レーダーを作動させ、ルカン礁灯台の西北西方沖の変針点で、針路を沖縄県那覇市那覇港の港口に向かう真方位048°に変針し、速力（対地速力、以下同じ。）約13.5ノット（kn）で自動操舵により航行した。

る。
原因	<p>本事故は、ルカン礁北方沖において、A船が北東進中、B船引船列が西北西進中、船長Aが見張りを適切に行っていなかったため、B船引船列に気付かず、また、船長Bが、左舷方から針路を横切る態勢で接近するA船を認めた際、A船がB船引船列を避けるものと思い、針路及び速力を保持して航行し、A船とB船引船列の浮棧橋が衝突したことにより発生したものと考えられる。</p>
参考	<p>今後の同種事故等の再発防止に役立つ事項として、次のことが考えられる。</p> <ul style="list-style-type: none"> ・ 船橋当直者は、見張りに専念すること。
