船舶事故調査報告書

平成27年4月16日
 運輸安全委員会（海事専門部会）議決
 委員 庄司邦昭（部会長）
 委員 小須田 敏
 委員 根本美奈

事故種類	衝突
発生日時	平成26年10月27日 05時38分ごろ
発生場所	沖縄県那覇市那覇港 那覇港新港第1防波堤北灯台から真方位064°570m付近 （概位 北緯26°15.33′ 東経127°39.78′）
事故調査の経過	平成26年10月28日、本事故の調査を担当する主管調査官（那覇事務所）ほか1人の地方事故調査官を指名した。 原因関係者から意見聴取を行った。
事実情報 船種船名、総トン数 船舶番号、船舶所有者等 L×B×D、船質 機関、出力、進水等	A 遊漁船 まさ丸、3.8トン ON3-20625（漁船登録番号）、個人所有 10.17m（Lr）×2.40m×0.82m、FRP ディーゼル機関、169.17kW、昭和63年1月10日 第296-9325号（船舶検査済票の番号） B クレーン台船 第三金剛 ^{こんごう} 、約630トン なし、有限会社竹建設 35.0m×17.0m×3.0m、鋼 機関なし、平成7年（建造年）
乗組員等に関する情報	A 船長A 男性 56歳 一級小型船舶操縦士・特殊小型船舶操縦士・特定 免許登録日 昭和60年8月16日 免許証交付日 平成22年10月12日 （平成27年11月23日まで有効）
死傷者等	A 軽傷 2人（船長A及び釣り客A）
損傷	A 船首部に破損、錨台に曲損 B なし
事故の経過	A 船は、船長Aが1人で乗り組み、釣り客Aほか釣り客3人を乗せ、0.5海里レンジとしたレーダー及びGPSプロッターを作動させ、操舵室囲壁に取り付けられた作業灯4個を点灯し、平成26年10月27日05時30分ごろ那覇港那覇北マリーナを出港した。 船長Aは、操舵室の椅子に腰を掛け、約10ノットの速力で手動操舵により那覇港 ^{やまとくち} 倭口に向けて西進し、内防波堤の手前に達した頃、レーダーで右舷船首方の港内にB船を確認し、また、紅灯を見せて

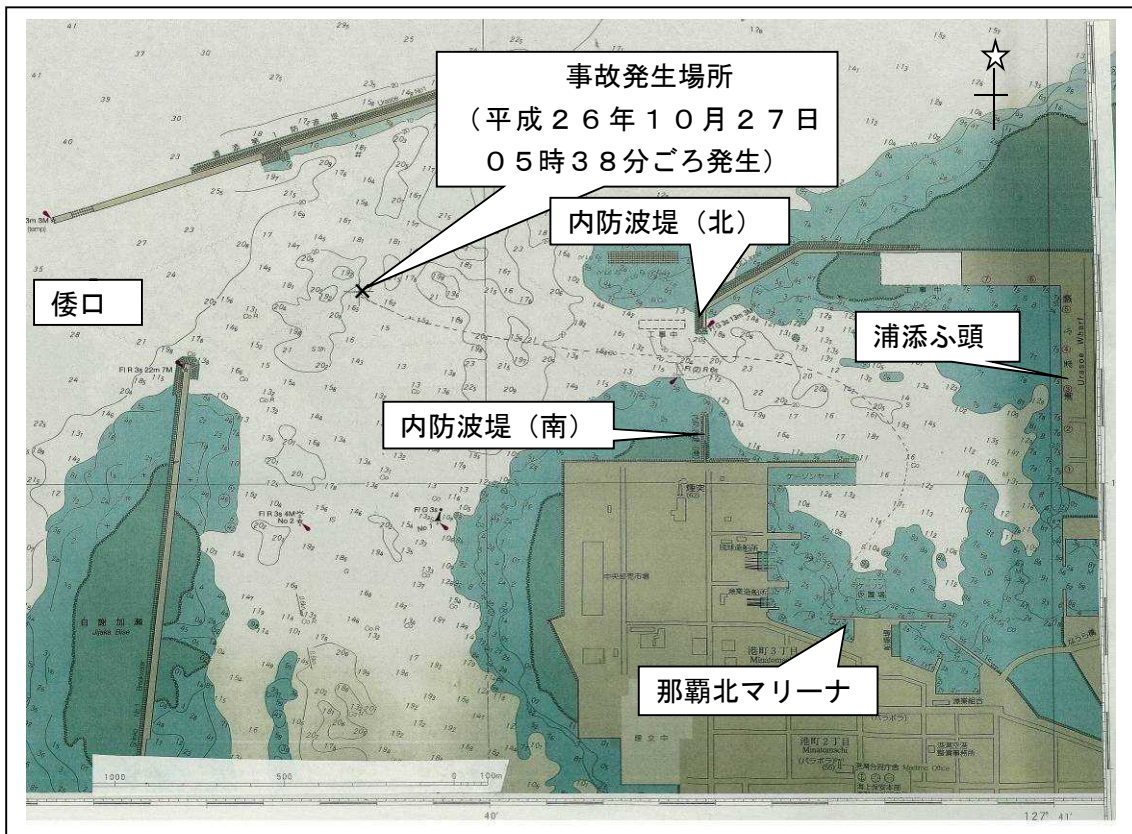
付図1 事故発生経過概略図

<p>徐々に左転しながら倭口に接近する船舶を認め、那覇港浦添ふ頭に向かう入港船と思った。</p> <p>A船は、内防波堤を通過後、船長Aが倭口を東進中の入港船に目を向けながら同船の進路を避けて徐々に右転したところ、05時38分ごろA船の船首部がB船の左舷船尾部に衝突した。</p> <p>(写真1、写真2参照)</p> <div style="display: flex; justify-content: space-around; align-items: center;"> <div style="text-align: center;">   <p>写真1 A船</p> </div> <div style="text-align: center;">   <p>写真2 B船</p> </div> </div> <p>船長Aは、那覇北マリーナへ引き返して釣り客4人を下船させた後、B船に向かい、衝突箇所の確認に当たった。</p> <p>B船は、無人で那覇港内に錨泊中、A船と衝突した。</p> <p>船長Aは、頭部打撲及び前頭部挫創、釣り客Aは、左前頭部打撲、同挫創、左耳介挫創及び頸椎捻挫と診断された。</p> <p>(付図1 事故発生経過概略図 参照)</p>
<p>気象・海象</p>	<p>気象：天気 曇り、風向 北北東、風速 約4m/s、視界 良好</p> <p>海象：海上 平穏</p> <p>日出時刻：06時34分</p>
<p>その他の事項</p>	<p>A船は、出港した頃、釣り客4人が両舷の前部及び後部甲板において釣り道具の用意をしていたので、作業灯を点灯していた。</p> <p>船長Aは、本事故後、B船の標識灯の明かりがA船の作業灯の明かりに紛れ込み、気付かなかったのかもしれないと思った。</p> <p>船長Aは、入港船の動向が気になって目を向けていた。</p> <p>船長Aは、病院での受診後、海上保安部に事故発生の通報を行った。</p> <p>釣り客Aは、右舷後部甲板に置いた道具箱に座っていたところ、衝突の衝撃で手洗い用の水道の蛇口に頭が当たって負傷した。</p> <p>B船は、26日の夜間に錨泊したが、その際、付近には既に4～5隻の錨泊船がいたので、B船が最も航路筋に近い場所に錨泊した。</p> <p>B船は、右舷船尾から錨索を伸出し、本事故当時の船首は南西方を向いていた。</p> <p>B船は、両舷船尾及び右舷船首にそれぞれ橙色の点滅式の標識灯(海面からの灯光の高さは、約2.2mと約3.3mであった。)を掲げていたが、左舷船尾の標識灯は、消灯していた。</p> <p>B船の衝突箇所には、防舷物としてタイヤがつり下げられていた。</p>

<p>乗組員等の関与 船体・機関等の関与 気象・海象等の関与 判明した事項の解析</p>	<p>A あり、B なし A なし、B なし A なし、B なし</p> <p>A船は、那覇港を倭口に向けて西進中、船長Aが、倭口を東進中の入港船に注意を向け、前路の見張りを適切に行っていなかったことから、錨泊中のB船に向けて航行していることに気付かず、B船と衝突したものと考えられる。</p> <p>船長Aは、東進する入港船の動向が気になったことから、同船に注意を向けていたものと考えられる。</p> <p>船長Aは、A船の作業灯をつけていたことから、B船の標識灯に気付かなかった可能性があると考えられる。</p>
<p>原因</p>	<p>本事故は、夜間、那覇港において、A船が西進中、B船が錨泊中、船長Aが、倭口を東進中の入港船に注意を向け、前路の見張りを適切に行っていなかったため、両船が衝突したことにより発生したものと考えられる。</p>
<p>参考</p>	<p>今後の同種事故等の再発防止に役立つ事項として、次のことが考えられる。</p> <ul style="list-style-type: none"> ・見張りは、一方向のみに集中せず周囲の見張りを適切に行い、変針する際は、変針方向を確認すること。
