# 船舶事故調査報告書

事故種類	衝突
発生日時	平成26年10月3日 17時00分ごろ
発生場所	北海道利尻町利尻島南南西方の沖武蔵堆付近 仙法志埼灯台から真方位256.5° 56.7海里（M）付近 （概位 北緯44° 52.30′ 東経139° 56.60′）
事故調査の経過	平成26年10月16日、本事故の調査を担当する主管調査官（函館事務所）を指名した。 原因関係者から意見聴取を行った。
<b>事実情報</b> 船種船名、総トン数 船舶番号、船舶所有者等 L×B×D、船質 機関、出力、進水等	A 漁船 第七十二榮寶丸、160トン HK1-905（漁船登録番号）、株式会社泉漁業部 33.00m（Lr）×7.40m×4.61m、鋼 ディーゼル機関、956kW、昭和58年10月11日 B 漁船 第七十八漁進丸、19トン TT2-1793（漁船登録番号）、有限会社漁進水産 19.49m（Lr）×4.29m×1.85m、軽合金 ディーゼル機関、759kW、平成10年10月
乗組員等に関する情報	A 船長A 男性 31歳 五級海技士（航海） 免許年月日 平成25年11月26日 免状交付年月日 平成25年11月26日 免状有効期間満了日 平成30年11月25日 漁労長A 男性 66歳 四級海技士（航海） 免許年月日 平成9年8月22日 免状交付年月日 平成23年8月25日 免状有効期間満了日 平成29年8月21日 B 船長B 男性 54歳 一級小型船舶操縦士・特殊小型船舶操縦士・特定 免許登録日 昭和59年5月11日 免許証交付日 平成22年2月9日 （平成27年2月8日まで有効）
死傷者等	なし

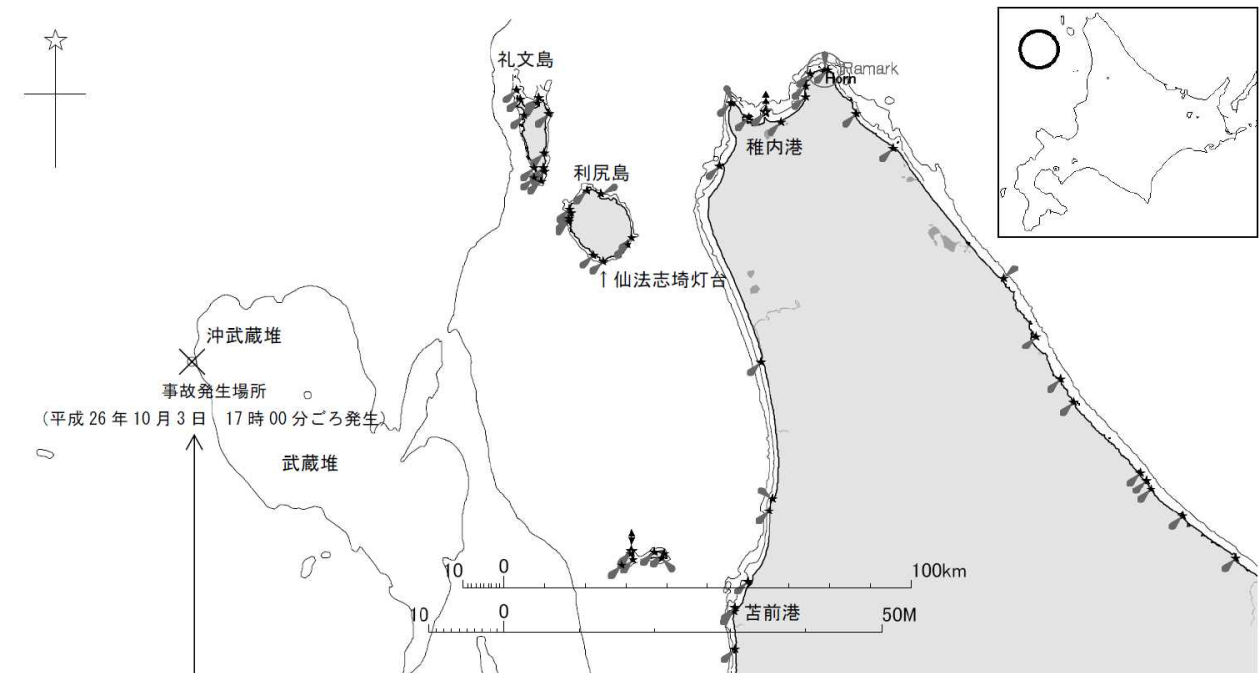
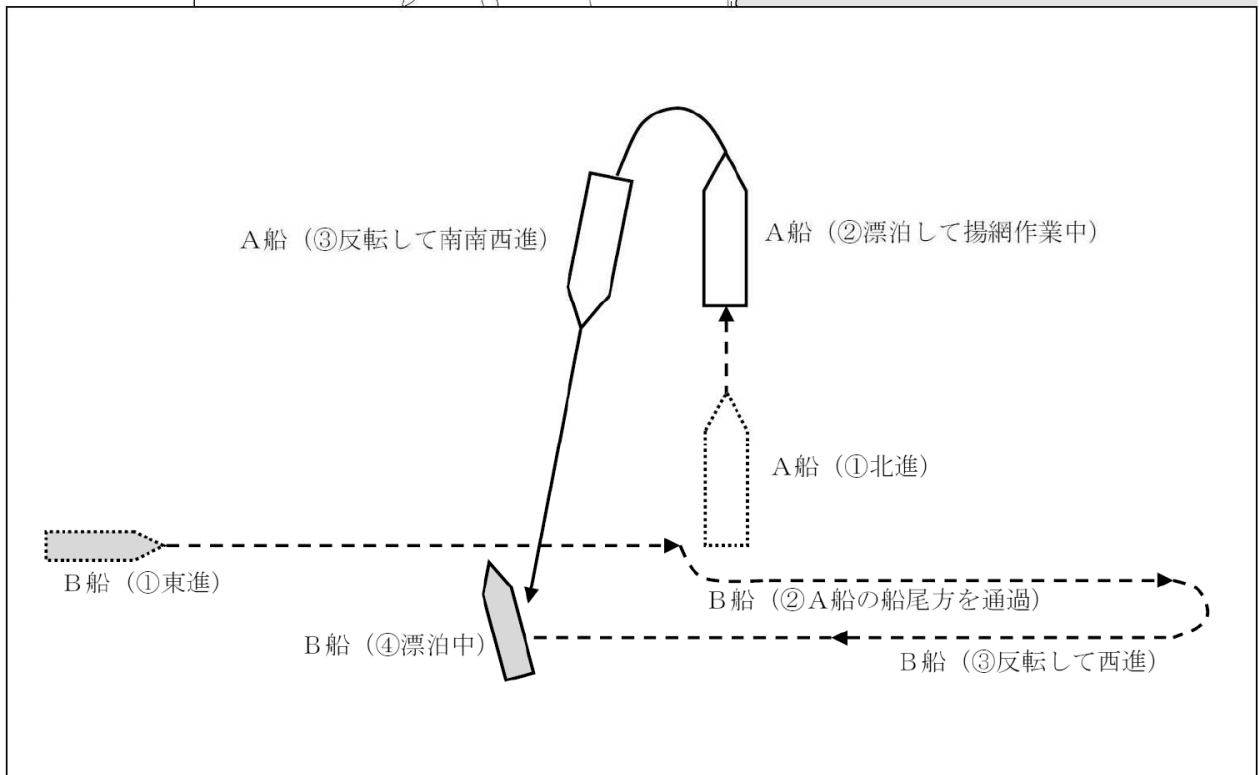
付図1 事故発生経過概略図

<p>B船の北北東方0.57M付近で船首を北方に向けて漂泊中のA船を認め、A船が揚網作業中であるのでB船に接近して来ることはないものと思い、操業の準備を続けた。</p> <p>船長Bは、A船が左回頭して反転し、南南西進してB船に向けて接近していることに気付いたが、先刻、B船がA船の船尾方を通過したことに対して、何かの苦情を言いに来るものと思った。</p> <p>B船は、船長Bが、A船が更に接近するのでB船に気付いていないものと思い、拡声器で叫んで作業灯を点灯させてモーターホーンを何度も吹鳴したが、なおもB船の操舵室付近に向けて接近するので、衝突の危険を感じて機関を前進としたが、その右舷船尾とA船の右舷船首が衝突した。</p> <p>B船は、船長Bが漁労長Aと拡声器で対話をした後、海上保安部に通報し、A船に伴走されて自力で北海道稚内市稚内港へ入港した。</p> <p>(付図1 事故発生経過概略図 参照)</p>
<p>気象・海象</p>	<p>気象：天気 雨、風向 北～北東、風力 4～5、視界 良好</p> <p>海象：波高 約1.5～2.0m</p>
<p>その他の事項</p>	<p>漁労長Aは、本事故後、無線でB船を呼び出したが応答がなかったので、A船の漁具によりB船のアンテナ等に損傷を与えたものと思った。</p> <p>B船の乗組員4人は、本事故時、屋根のある囲いに覆われた船首甲板で、漁獲物を魚倉へ搬入する作業を行っていた。</p> <p>船長Aは、本事故の4日前に二等航海士から船長へ昇格していた。</p>
<p>分析</p> <p>乗組員等の関与</p> <p>船体・機関等の関与</p> <p>気象・海象等の関与</p> <p>判明した事項の解析</p>	<p>A あり、B なし</p> <p>A なし、B なし</p> <p>A なし、B なし</p> <p>A船は、沖武蔵堆付近で漂泊して揚網中、漁労長Aが、操舵室後部の魚群探知機を見て魚群探索に意識を集中し、見張りを行っていなかったことから、前路で漂泊中のB船に気付かず、B船に向けて航行し、B船と衝突したものと考えられる。</p> <p>漁労長Aは、A船の船尾方を通過したB船が東進して何処かへ行ってしまったので、付近に他船はいないものと思い、操舵室後部の魚群探知機を見て魚群探索に意識を集中していたものと考えられる。</p> <p>B船は、沖武蔵堆付近で漂泊中、船長Bが、A船がB船に向首する態勢となったことを認めた際、A船に向けて警告信号を吹鳴し、避航を促したものの、更にA船が接近することから、機関を前進として避航しようとしたが、A船と衝突したものと考えられる。</p>
