船舶事故調査報告書

平成27年4月23日
 運輸安全委員会（海事専門部会）議決
 委員 庄司邦昭（部会長）
 委員 小須田 敏
 委員 根本美奈

事故種類	乗揚（消波ブロック）
発生日時	平成26年9月7日 23時06分ごろ
発生場所	青森県八戸市八戸港第3区 八戸港 ^{しろがね} 白銀西防波堤東灯台から真方位010° 1,370m付近 （概位 北緯40° 33.00′ 東経141° 32.97′）
事故調査の経過	平成26年9月11日、本事故の調査を担当する主管調査官（仙台事務所）ほか1人の地方事故調査官を指名した。 原因関係者から意見聴取を行った。
事実情報 船種船名、総トン数 船舶番号、船舶所有者等 L×B×D、船質 機関、出力、進水等	漁船 第二十三 ^{だいえい} 大栄丸、138トン 127862、大栄水産株式会社 34.90m (Lr) × 7.60m × 3.05m、鋼 ディーゼル機関、735kW、昭和61年2月28日
乗組員等に関する情報	船長 男性 35歳 四級海技士（航海） 免許年月日 平成14年4月3日 免状交付年月日 平成24年2月9日 免状有効期間満了日 平成29年4月2日 一等航海士 男性 25歳 四級海技士（航海） 免許年月日 平成25年12月19日 免状交付年月日 平成25年12月19日 免状有効期間満了日 平成30年12月18日
死傷者等	なし
損傷	左舷側の球状船首部及び左舷中央部の外板に亀裂等
事故の経過	本船は、船長及び一等航海士ほか23人が乗り組み、船首約1.9m、船尾約3.8mの喫水により、‘八戸港第3区の中央防波堤と第2中央防波堤の間の水路’（以下「本件水路」という。）へ向けて約11ノット（kn）の速力（対地速力、以下同じ。）で真方位約174°の針路により航行した。 船長は、操舵室中央部の操舵スタンドの後方に立って手動操舵で操船を行い、一等航海士は、操舵室左舷側のレーダーの後方に、甲板員Aは、操舵室右舷側のレーダーの後方にそれぞれ立ち、甲板員Bは、

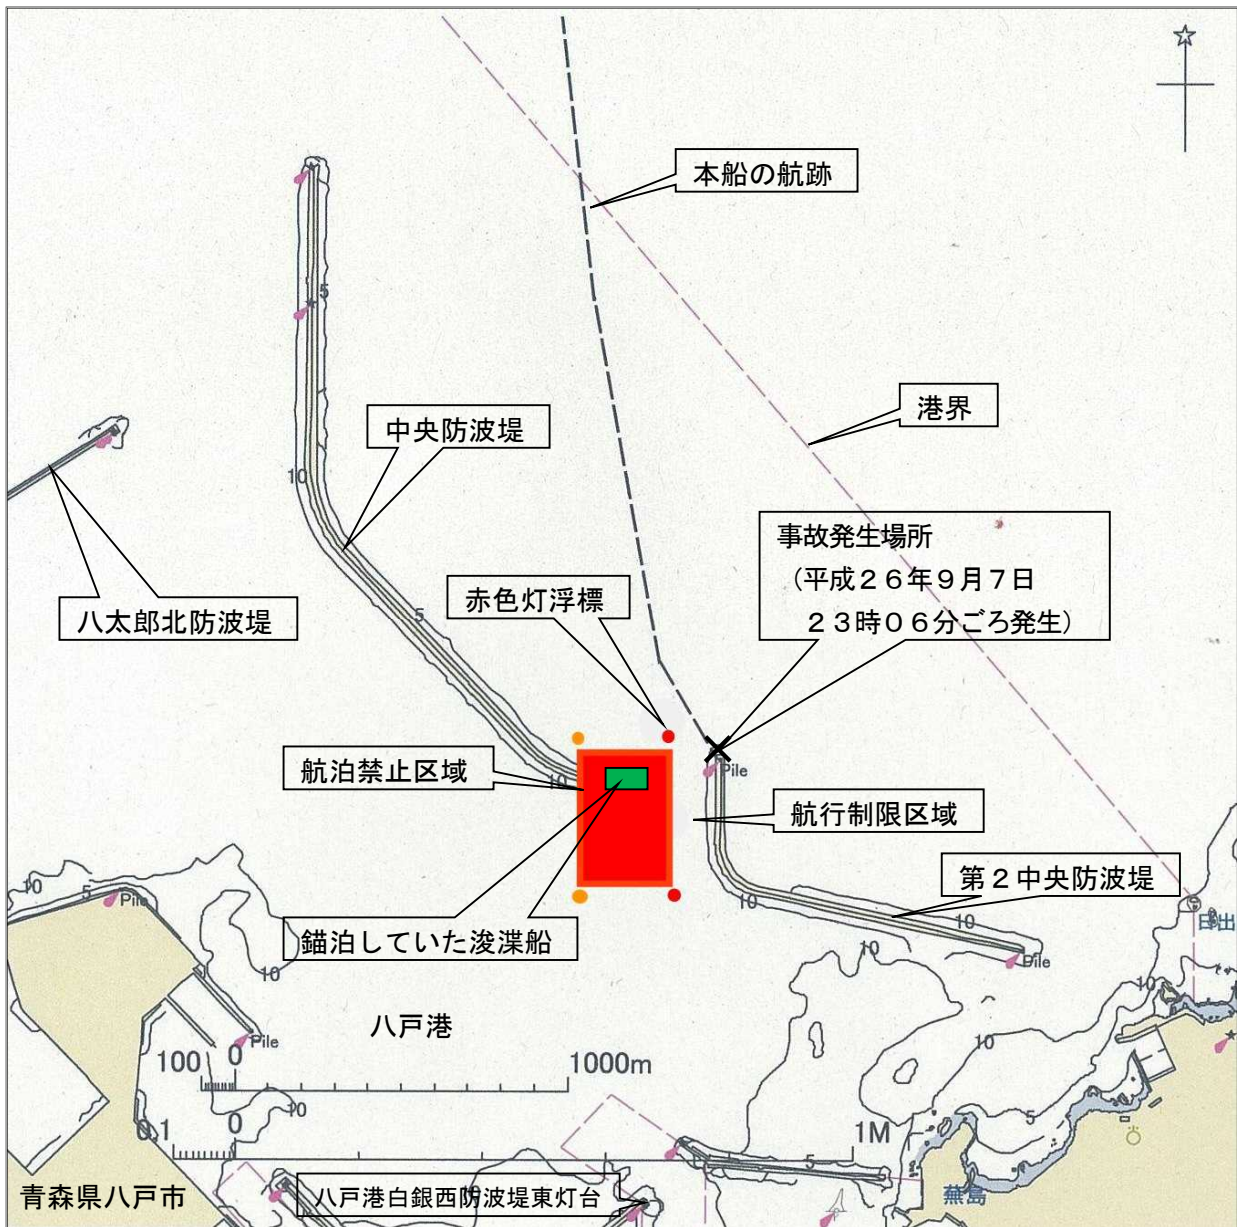
付図1 事故発生経過概略図

<p>操舵室右舷側に設置された椅子に座り、共に見張りを行っていた。</p> <p>船長は、船首方約0.5海里（M）の本件水路のほぼ中央に浚渫船が錨泊していることを視認し、操舵室にいた乗組員に浚渫船と第2中央防波堤の間を航行する旨を告げた後、約9knに減速し、浚渫船と第2中央防波堤の間を航行することに注意を向けながら南進を続けた。</p> <p>船長は、甲板員Bから浚渫船の北東方で、本船の船首方200～300m付近に赤色灯浮標を視認した旨の報告を受け、左転して同灯浮標から大きく隔てて航行しようとした。</p> <p>操舵室にいた乗組員は、赤色灯浮標を通過する際、全員が同灯浮標に注意を向けていた。</p> <p>本船は、船長が至近に第2中央防波堤を認め、とっさに右舵一杯として主機を中立としたものの、平成26年9月7日23時06分ごろ、同防波堤北端に敷設された消波ブロックに乗り揚げた。</p> <p>本船は、船長が海上保安庁及び船舶所有者に事故の発生を通報した後、本船に続いて入港してきた僚船に救援を依頼し、一旦消波ブロックから引き出され、乗組員が浸水の有無を確認したところ、夜間であったので詳細に確認できなかったものの、ビルジの量もほとんど変わっておらず、自力航行が可能であったので、23時55分ごろ八戸漁港（館鼻地区）に入港した。</p> <p>本船は、再度、船長が浸水の有無を確認したところ、船首部に浸水が認められたので、本船のビルジポンプで排水作業が行われた。</p> <p>（付図1 事故発生経過概略図 参照）</p>
<p>気象・海象</p>	<p>気象：天気 晴れ、風向 南西、風力 2～3、視界 良好</p> <p>海象：波向 南西、波高 約0.5m、潮汐 上げ潮の中央期</p> <p>月出時刻は16時29分で、月齢は12.0であった。</p>
<p>その他の事項</p>	<p>本船は、まき網船団の網船で、例年、東シナ海及び長崎県対馬市対馬沖で操業を行っていたが、関係国との漁業協定が締結される見込みが立たないので、八戸港東方沖で操業することとなった。</p> <p>船長、一等航海士及び甲板員Aは、八戸港への入港が初めてであったが、甲板員Bは、約13年前に入港したことがあった。</p> <p>本船は、本事故当時、入港作業の準備をしており、船首配置の乗組員はいなかった。</p> <p>第二管区海上保安本部は、平成26年第二管区水路通報第14号（平成26年4月9日掲載）により、工事実施に伴い、本件水路に航泊禁止区域及び全長100mを超える船舶の航行制限区域を設け、航泊禁止区域の四隅に灯浮標を設置し、工事実施中は警戒船を配備する旨の情報提供を行っていた。</p> <p>（付図1 事故発生経過概略図 参照）</p> <p>本船には、海図W65（八戸港）が備えられていたが、船長は、上記水路通報を入手しておらず、本件水路内で航泊禁止区域等が設定さ</p>

<p>れていることを知らなかった。</p> <p>船長は、八戸港に入港する前、本件水路又は本件水路よりも航路幅が広い八太郎北防波堤と中央防波堤の間から入港することとしていたが、甲板員Bから漁船は本件水路から入港することが多い旨の情報を得て、本件水路から入港することとした。</p> <p>船長は、上記水路通報を事前に入手していれば、本件水路から入航することはなかったと思った。</p> <p>第2中央防波堤北端部には、標識灯（灯質：黄光、毎4秒に1閃光）が設置されていた。</p>
<p>分析</p> <p>乗組員等の関与</p> <p>船体・機関等の関与</p> <p>気象・海象等の関与</p> <p>判明した事項の解析</p>	<p>あり</p> <p>なし</p> <p>なし</p> <p>本船は、八戸港の本件水路に向けて南進中、船長が、本件水路に敷設された赤色灯浮標に注意を向け、船首方の見張りを適切に行っていなかったことから、第2中央防波堤の北端部に接近していることに気付かず、同防波堤北端付近の消波ブロックに乗り揚げたものと考えられる。</p> <p>船長は、本件水路に設定された航泊禁止区域等の情報を知らず、船首方約200～300mに接近して初めて赤色灯浮標に気付いたことから、同灯浮標に注意を向け、第2中央防波堤の存在を失念したものと考えられる。</p>
<p>原因</p>	<p>本事故は、夜間、本船が、八戸港の本件水路に向けて南進中、船長が、本件水路に敷設された赤色灯浮標に注意を向け、船首方の見張りを適切に行っていなかったため、第2中央防波堤の北端部に接近していることに気付かず、同防波堤北端付近の消波ブロックに乗り揚げたことにより発生したものと考えられる。</p>
<p>参考</p>	<p>今後の同種事故等の再発防止に役立つ事項として、次のことが考えられる。</p> <ul style="list-style-type: none"> ・船長は、初めての港に入る際、事前に水路調査を十分行うとともに、必要に応じて適切な避険線等を設定すること。 ・特定の物標に注意を向けると他の物標を見落とすことがあるので、適宜周囲の見張りを行うこと。
