船舶事故調査報告書

事故種類	衝突（灯標）
発生日時	平成26年9月6日 12時21分ごろ
発生場所	神奈川県横浜市本牧船舶通航信号所南東方沖の東京湾中ノ瀬西方第2号灯標 本牧船舶通航信号所から真方位140° 2.5海里（M）付近 （概位 北緯35° 24.42′ 東経139° 43.33′）
事故調査の経過	平成26年9月9日、本事故の調査を担当する主管調査官（横浜事務所）ほか1人の地方事故調査官を指名した。 原因関係者から意見聴取を行った。
事実情報 船種船名、総トン数 船舶番号、船舶所有者等 L×B×D、船質 機関、出力、進水等	油タンカー <small>ニュー アクティビティ</small> NEW ACTIVITY（リベリア共和国籍）、55,898トン 9361524（IMO番号）、NEW ACTIVITY SHIPPING INC. 228.60m×42.00m×21.50m、鋼 ディーゼル機関、12,350kW、2008年
乗組員等に関する情報	船長（大韓民国籍） 男性 58歳 締結国資格受有者承認証 船長（リベリア共和国発給） 交付年月日 2012年11月28日 （2016年7月14日まで有効） 水先人 男性 70歳 横須賀水先区一級水先人水先免状 免許年月日 平成6年12月13日 免状交付年月日 平成24年12月3日 有効期間満了日 平成27年12月12日
死傷者等	なし
損傷	本船 不詳 灯標 上部が損失
事故の経過	本船は、船長ほか24人（フィリピン共和国籍14人、中華人民共和国籍10人）が乗り組み、平成26年9月6日10時50分ごろ浦賀水道航路南方沖で水先人が乗船し、船長が操船の指揮を執り、水先人が水先を行って京浜港横浜区の横浜航路付近に向け、航行していた。 水先人は、本船に乗船後、東京湾中ノ瀬西方第2号灯標（以下「東京湾中ノ瀬西方」を冠する灯標の名称は、これを省略する。）付近で

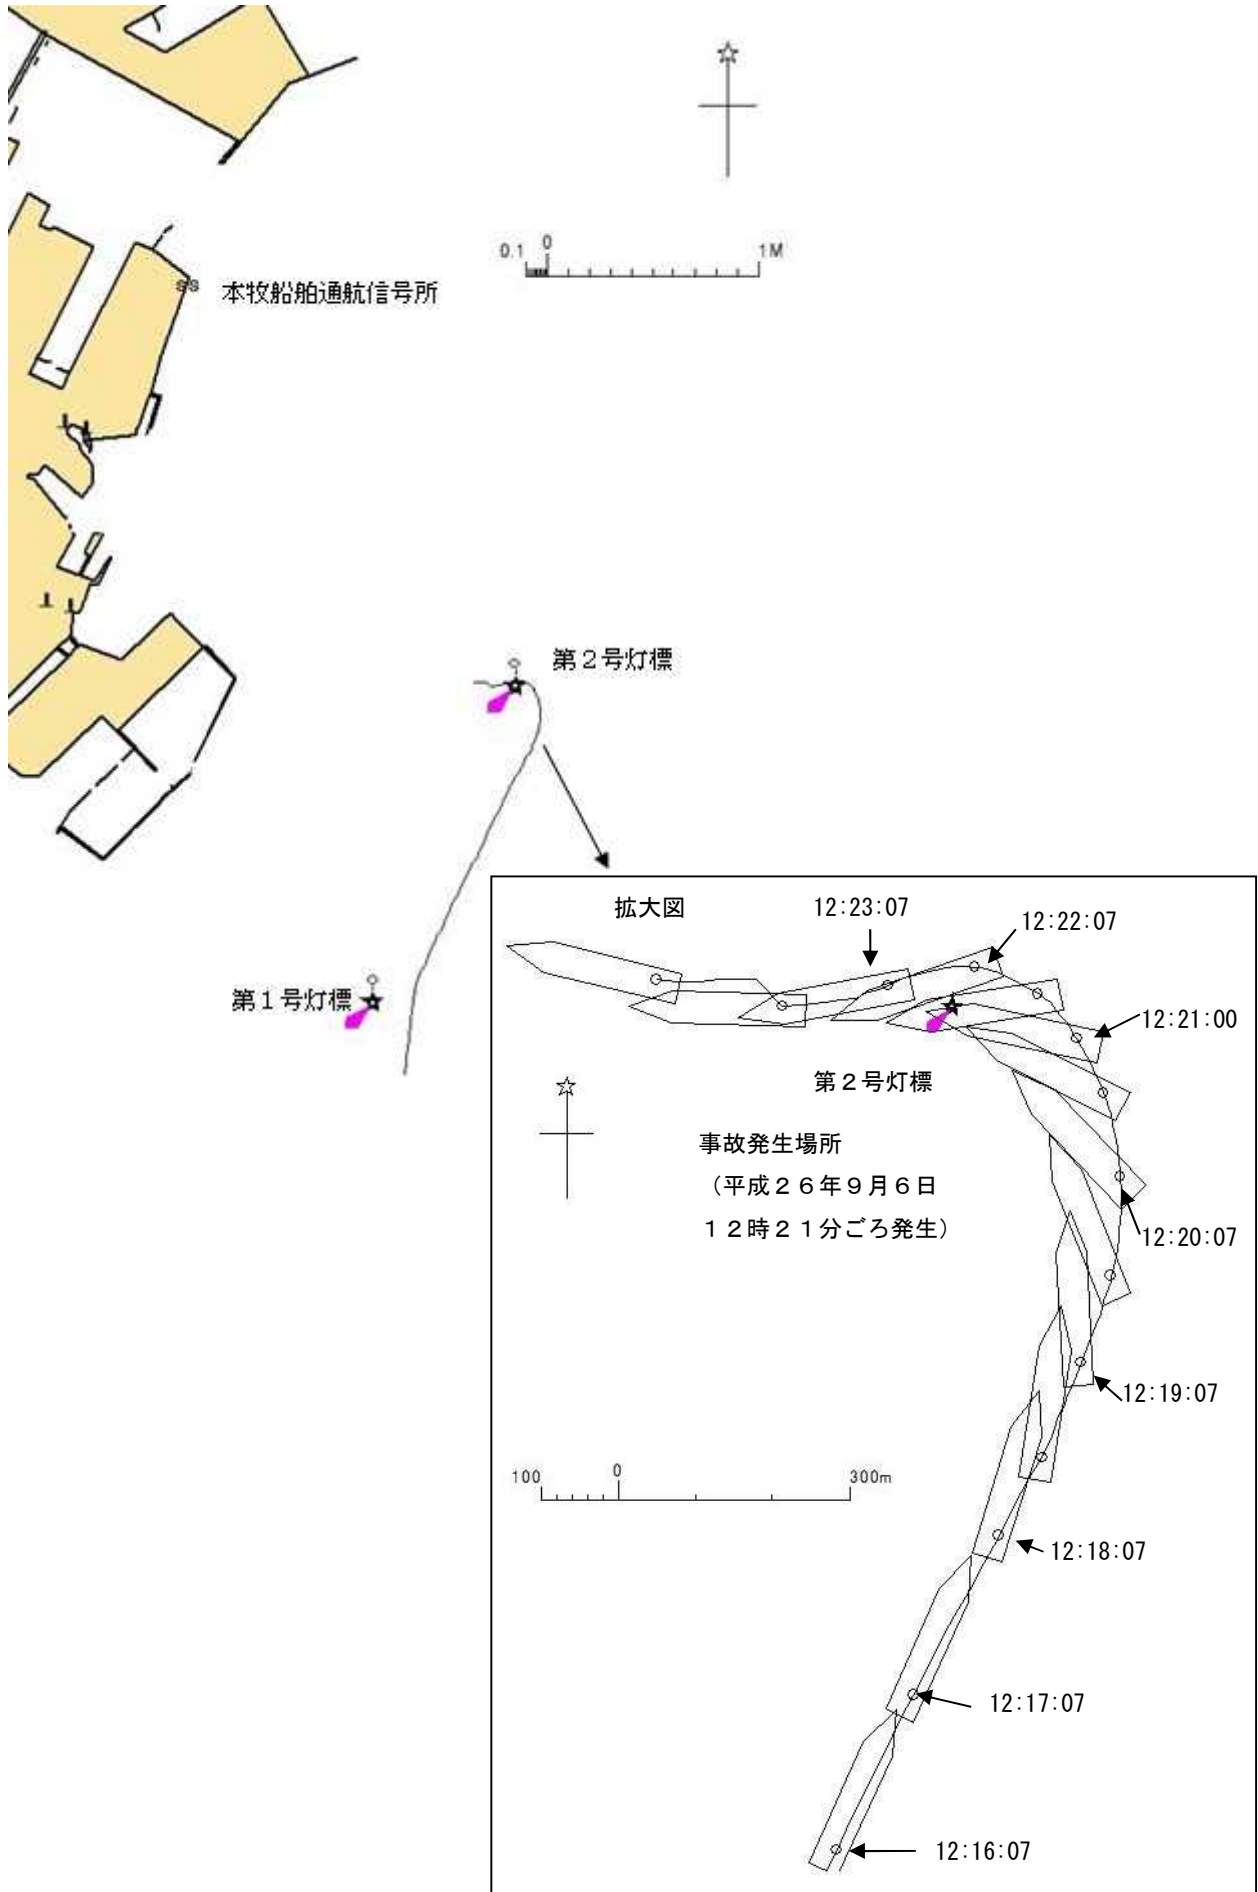
付図1 推定航行経路図

<p>左転して横浜航路付近の水先人乗船場所に向かう計画や表示すべき信号などを船長に説明し、船長から提示されたパイロットカードにより本船の運動性能を確認した。</p> <p>水先人は、第1号灯標を通過した後、針路を真方位約025°として航行中、左舷船首方に南進して来る約4～5隻の小型船群を認め、本船が第2号灯標を左舷側に見て通過する頃に、小型船群の最後尾船が第2号灯標を通過すると予想し、その頃に左転して最後尾船の船尾方を通過しようと思い、船長に第2号灯標を左舷側に見て通過してから、横浜航路付近の水先人乗船場所に向かうことを伝え、了承を得た。</p> <p>水先人は、中ノ瀬西方海域において、主機を全速力前進にかけて航行中、最後尾船が予想よりも早く第2号灯標を通過し、最後尾船と第2号灯標との距離が離れていく状況を認め、左舷船首約20°～30°に見えた第2号灯標を右舷側に見て通過することができると思い、左舵一杯を操舵手に指示した。</p> <p>本船は、左回頭中、第2号灯標に接近し、12時21分ごろ、船首が第2号灯標に衝突した。</p> <p>水先人は、第2号灯標が、右舷方に傾斜して水没した後、元の状態のように浮いたとき、上部の構造物が無くなっていることに気付いた。</p> <p>本船は、水先人が、事故の発生を東京湾海上交通センター（東京マーチス）へ通報し、所属事務所に報告した後、横浜航路付近で別の水先人に交代して横浜第3区の専用棧橋に着岸した。</p> <p>（付図1 推定航行経路図、付表1 AIS記録（抜粋） 参照）</p>
<p>気象・海象</p>	<p>気象：天気 曇り、風向 北、風速 約4.1m/s、視界 良好</p> <p>海象：波高 約0.5m、潮流 北北東流約1.2ノット（kn）</p>
<p>その他の事項</p>	<p>本船は、本事故時、原油を満載しており、喫水が船首及び船尾共に約10.9mであった。</p> <p>本船は、AIS機能付きのレーダー2台及び電子海図情報表示装置（ECDIS）を装備していた。</p> <p>本船は、船橋に水先人のほかに船長、航海士及び操舵手を配置していた。</p> <p>水先人は、第2号灯標を右舷側に見て通過しようとして左舵一杯を指示する際、船長の了承を得ず、また、第2号灯標までの距離をレーダーや電子海図情報表示装置で確認しなかった。</p> <p>船長は、水先人が水先人乗船場所への到着を急いでいるように感じた。</p> <p>水先人は、本事故時、本船の同型船を水先した経験から、第2号灯標まで約0.4～0.5Mの距離があれば、第2号灯標を右舷に見て通過できると思ったが、本事故後、海図に乗組員が記入した実測位置を</p>

<p>見て、第2号灯標から約0.2Mの位置で回頭が始まっていたことを知った。</p> <p>本船は、本事故後、船体や各タンク等を確認したが、損傷はなく、揚げ荷役終了後、海面上に出た船体にも損傷は見られなかった。</p> <p>水先人は、バルバスバウが第2号灯標の下部に当たったと思った。</p> <p>水先人は、本船の同型船などを含めて19年間の水先経験があり、本事故時が4,814隻目の水先であった。</p>
<p>分析</p> <p>乗組員等の関与</p> <p>船体・機関等の関与</p> <p>気象・海象等の関与</p> <p>判明した事項の解析</p>	<p>あり</p> <p>なし</p> <p>なし</p> <p>本船は、中ノ瀬西方海域を北北東進中、水先人が、第2号灯標の手前で左転する際、第2号灯標までの距離を目測して約0.4～0.5Mの距離であると思い、レーダーなどで第2号灯標までの距離を確認しなかったことから、第2号灯標までの距離が約0.2Mであることに気付かず、左舵一杯を取って回頭中、船首が第2号灯標に衝突したものと考えられる。</p> <p>水先人は、日頃から目標物までの距離を目測していたことから、レーダーなどを用いて第2号灯標までの距離を確認しなかった可能性があると考えられるが、目測を誤った状況については明らかにすることはできなかった。</p>
<p>原因</p>	<p>本事故は、本船が、中ノ瀬西方海域を北北東進中、水先人が、第2号灯標の手前で左転する際、第2号灯標までの距離を目測して約0.4～0.5Mの距離であると思い、レーダーなどで第2号灯標までの距離を確認しなかったため、第2号灯標までの距離が約0.2Mであることに気付かず、左舵一杯を取って回頭中、船首が第2号灯標と衝突したことにより発生したものと考えられる。</p>
<p>参考</p>	<p>今後の同種事故等の再発防止に役立つ事項として、次のことが考えられる。</p> <ul style="list-style-type: none"> ・ 船長や航海士は、レーダーや電子海図表示装置などで確認した情報を水先人に伝えること。 ・ 慣れた海域を航行する場合でも、レーダーや電子海図表示装置などで物標までの距離を確認すること。 ・ 水先人は、航海計画を変更する場合、船長の了承を得ること。
