船舶事故調査報告書

平成27年4月23日
 運輸安全委員会（海事専門部会）議決
 委員 庄 司 邦 昭（部会長）
 委員 小須田 敏
 委員 根 本 美 奈

事故種類	衝突（防波堤）
発生日時	平成26年7月19日 20時00分ごろ
発生場所	京浜港横浜第1区の大さん橋ふ頭東方沖の東水堤 横浜北水堤灯台から真方位184°758m付近 （概位 北緯35°27.20′ 東経139°39.47′）
事故調査の経過	平成26年7月22日、本事故の調査を担当する主管調査官（横浜事務所）ほか1人の地方事故調査官を指名した。 原因関係者から意見聴取を行った。
事実情報 船種船名、総トン数 船舶番号、船舶所有者等 L×B×D、船質 機関、出力、進水等	プレジャーボート ^{ジースライダー} Z-SLIDER、3.7トン 235-47028神奈川、個人所有 6.70m (Lr) × 2.75m × 1.38m、FRP ガソリン機関2基、84.60kW（合計）、平成18年12月
乗組員等に関する情報	船長 男性 50歳 一級小型船舶操縦士・特殊小型船舶操縦士・特定 免許登録日 平成3年9月10日 免許証交付日 平成23年8月25日 （平成28年9月9日まで有効）
死傷者等	軽傷 3人（同乗者）
損傷	船首に挫屈、亀裂及びガンを曲損等
事故の経過	<p>本船は、船長が1人で乗り組み、知人等（以下「同乗者」という。）8人を乗せ、花火見物を終えて京浜港横浜第1区の大さん橋ふ頭東方沖から横浜市所在のマリーナに帰航を始めた。</p> <p>本船は、船長がフライングブリッジで操船し、横浜市所在の横浜ベイブリッジ橋梁灯（C2灯）（以下「本件橋梁灯」という。）を船首目標として東進中、出発から約1分後、平成26年7月19日20時00分ごろ大さん橋ふ頭東方沖の東水堤に衝突した。</p> <p>本船は、衝突の衝撃で、同乗者3人が転倒して膝、肘の打撲等を負い、同乗者1人が落水したが、けがは無く、近くで警備に当たっていた海上保安庁の巡視艇に救助された。</p> <p>本船は、船長に代わって、操縦免許を所持している同乗者が操船し、巡視艇に誘導されて横浜市所在の横浜防災基地に着岸した。</p>

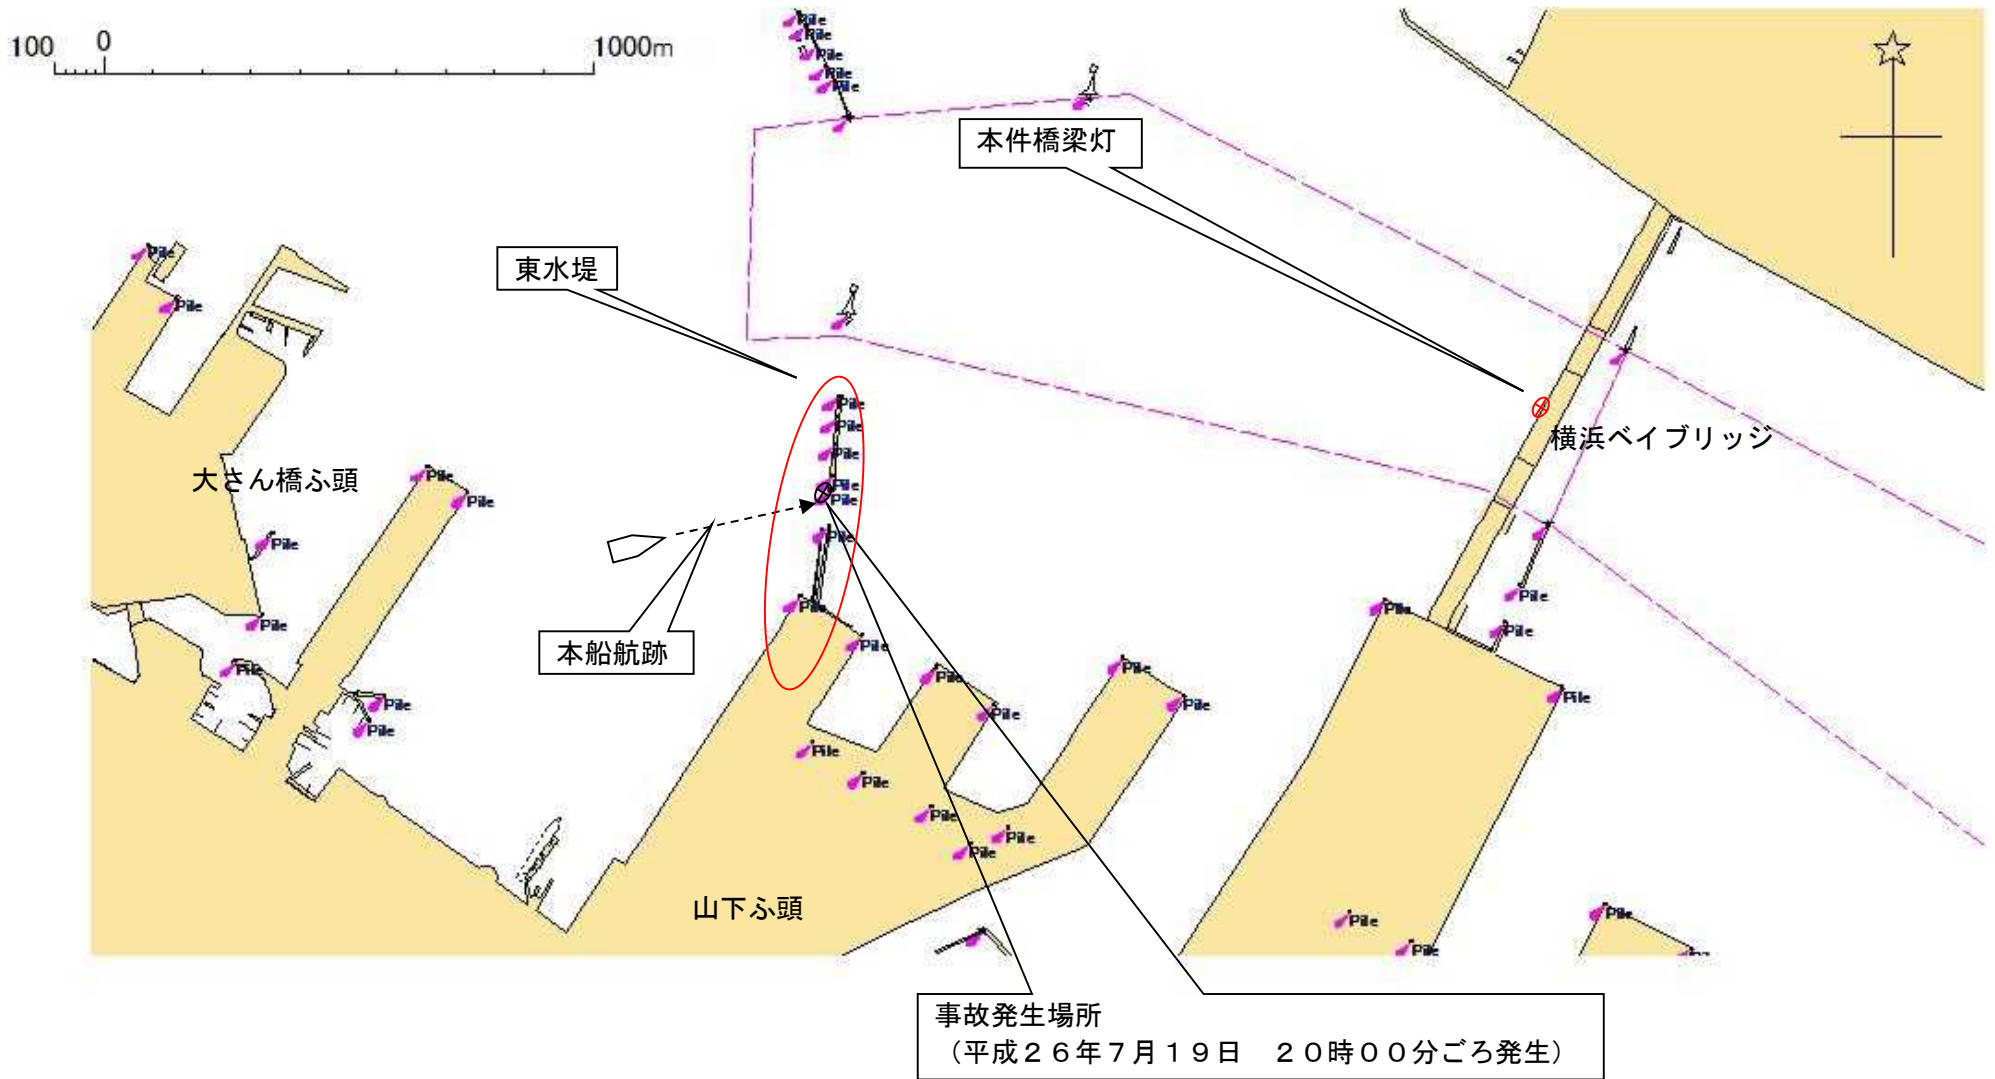
付図1 事故発生経過概略図

<p>着岸後、けがを負った同乗者3人は、タクシーで病院に向かい、治療を受けて帰宅した。</p> <p>(付図1 事故発生経過概略図 参照)</p>
気象・海象	<p>気象：天気 曇り、風向 北、風力 1、視界 良好</p> <p>海象：海上 平穏、潮汐 上げ潮の中央期</p>
その他の事項	<p>東水堤は、横浜市中区の山下ふ頭岸壁突端から北に延びる440mの防波堤であり、中央部に、長さ80mの切り通しがあった。</p> <p>東水堤には、夜間標識として、先端に緑色の灯火1基、切り通しの両端の沖側に紅色の灯火1基（灯高 約3.25m）及び陸側に緑色の灯火1基（灯高 約3.25m）、沖側の防波堤に30mの間隔で黄色の灯火6基（4秒間に1閃光、光達距離約4km）がそれぞれ設置されていた。</p> <p>船長は、本事故当時、東水堤の存在を知っていたが、本船が東水堤先端の北西方沖におり、本件橋梁灯を目標にして進めば前方に障害もなく横浜ベイブリッジを通過できる位置にいるものと思っていた。</p> <p>船長は、この海域において昼夜を問わず30年以上の操船経験があったが、約1年間操船しておらず、本事故当時、久々に操船を行った。</p> <p>船長は、花火大会終了後、いつもは、周囲の船の出方を見てから出発していたが、本事故当時、例年になく花火見物の船が少なかったため、他船の動きと周囲の状況をよく確認することなく早めに出発した。</p> <p>船長は、本事故当時、慣れた海域だったので、本船に搭載されたGPSプロッターを余り使用せずに航行した。</p> <p>船長は、矯正視力が1.2であり、本事故当時、眼鏡をかけて操船していた。</p> <p>本件橋梁灯（Iso W4s 灯高 約54m）は、2秒間隔で白色が2秒間、点灯していた。</p>
<p>分析</p> <p>乗組員等の関与</p> <p>船体・機関等の関与</p> <p>気象・海象等の関与</p> <p>判明した事項の解析</p>	<p>あり</p> <p>なし</p> <p>なし</p> <p>本船は、大さん橋ふ頭東方沖において、花火大会終了後、船長が、東水堤北端の北西方におり、本件橋梁灯を船首目標にして進めば前方に障害物はないと思い込み、見張りを適切に行っていなかったことから、東水堤に衝突したものと考えられる。</p> <p>船長は、ふだんから本件橋梁灯を船首目標にしていたことから、視線を本件橋梁灯に向け、東水堤の夜間標識に気付かなかった可能性があると考えられる。</p>

原因	<p>本事故は、夜間、本船が、大さん橋ふ頭東方沖において、花火大会</p>

<p>終了後、船長が、東水堤北端の北西方におり、本件橋梁灯を船首目標にして進めば前方に障害物はないと思込み、見張りを適切に行っていなかったため、東水堤に衝突したことにより発生したものと考えられる。</p>
参考	<p>今後の同種事故等の再発防止に役立つ事項として、次のことが考えられる。</p> <ul style="list-style-type: none">・慣れた海域でもGPSプロッター等を活用し、定期的に船位を確認しながら見張りを適切に行うこと。
