船舶事故調査報告書

平成27年5月21日
 運輸安全委員会（海事専門部会）議決
 委員 庄司邦昭（部会長）
 委員 小須田 敏
 委員 根本美奈

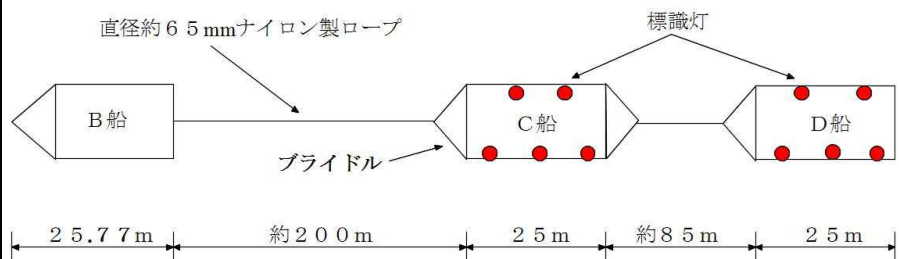
図1 B船引船列

B船は、船長B、甲板員B₁及び甲板員B₂が乗り組み、それぞれ無人で空船の台船2隻（以下B船に近い方から順に「C船」及び「D船」という。いずれも長さ25m、幅9m、深さ1.8m、鋼製、積載重量300t）を、C船についてはB船から直径約65mm、長さ約180mのナイロン製ロープとブライドルで構成した長さ約200mのえい航索で、D船についてはC船から長さ約85mのえい航索でえい航して引船列（以下「B船引船列」という。）を構成した。

B船引船列は、B船には物件えい航中であることを示す法定灯火を表示した上、C船及びD船には標識灯5個ずつをそれぞれ点滅させ、自動操舵により、福島県東方沖を約7knの速力及び約011°の針路で航行していた。（図1参照）

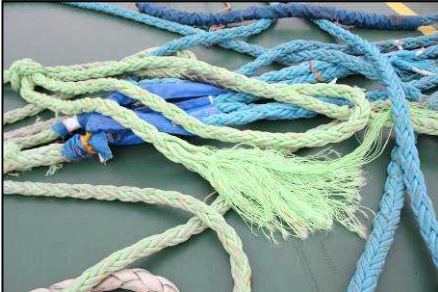
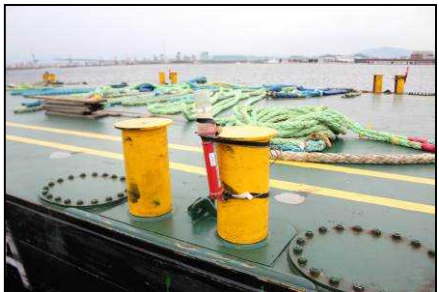
甲板員B₁は、操舵室から左舷側通路を降りて船員室に入り、甲板員B₂に事態を告げて上甲板左舷側に出たとき、A船がB船の後方を左舷側から右舷側に横切り、B船とC船との間のえい航索とA船の船首部とが衝突したことを認め、その後、B船が右舷側に傾いて転覆し、海に投げ出された。
