# 船舶事故調査報告書

平成27年6月4日

運輸安全委員会（海事専門部会）議決

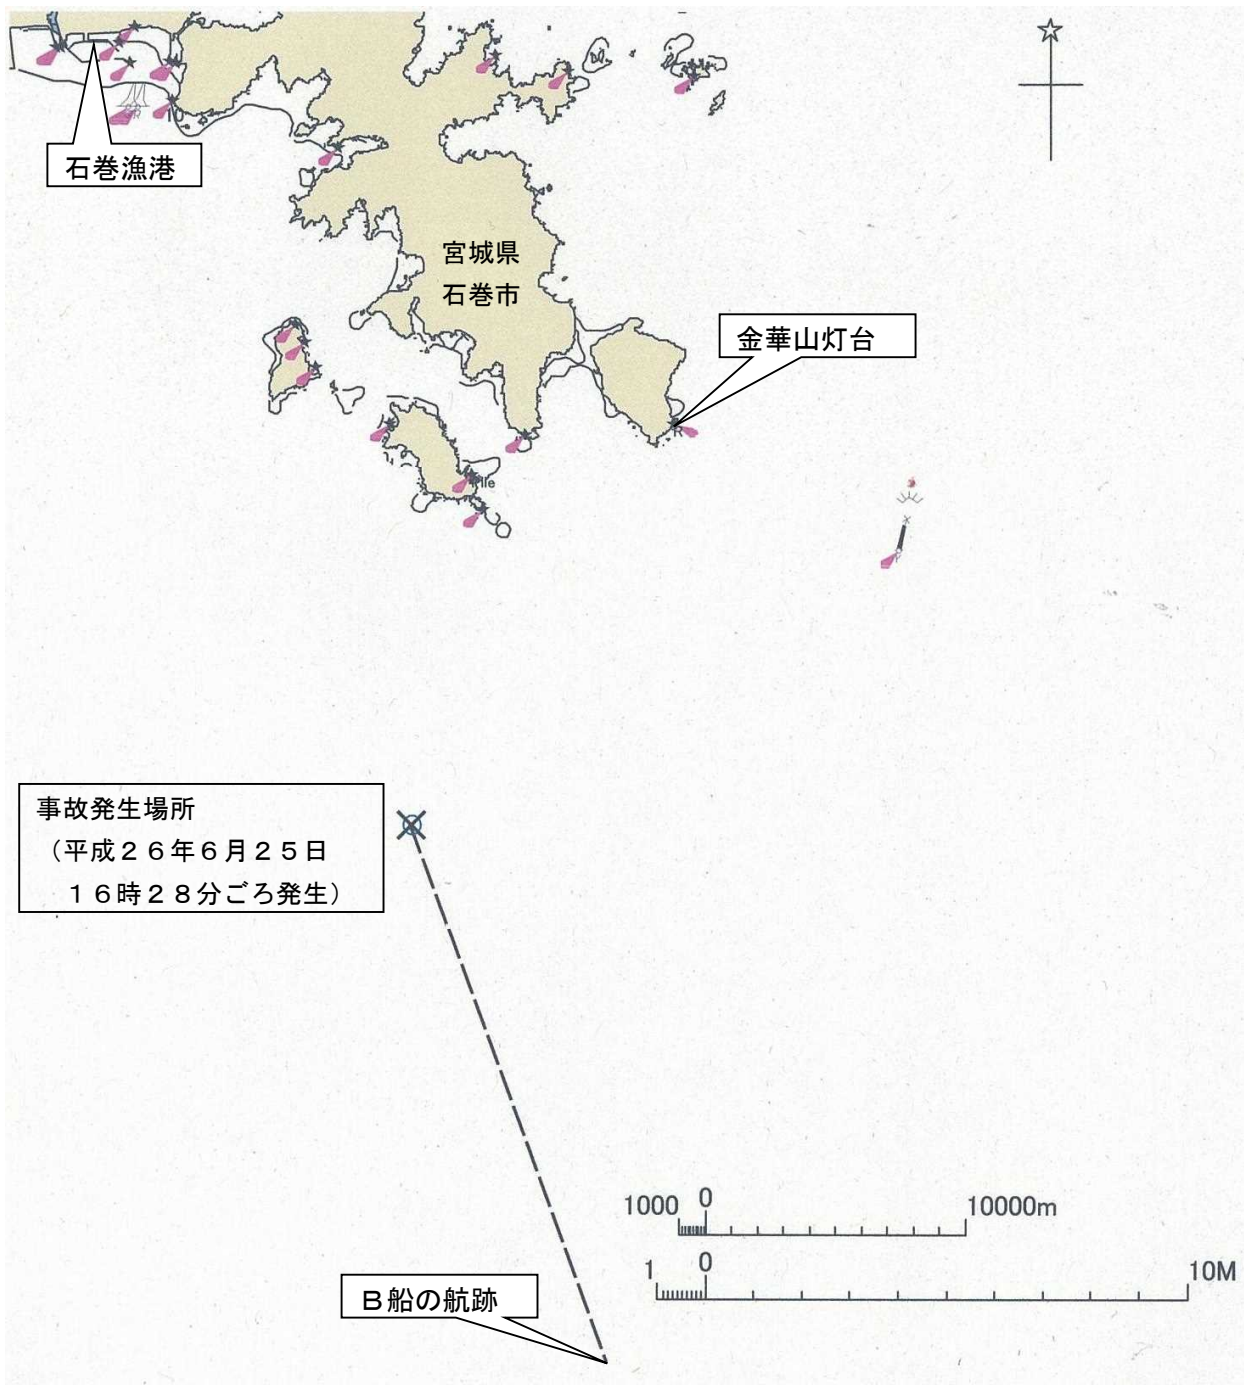
付図1 事故発生経過概略図

死傷者等	<p>A なし</p> <p>B 軽傷 3人（船長B、甲板員B、機関員B）</p>
損傷	<p>A 左舷船首部のベルマウスに凹損</p> <p>B 左舷船首部から船橋左舷側にかけて圧壊</p>
事故の経過	<p>A船は、船長A及び航海士Aほか3人が乗り組み、ナガレ（スラグの一種）約1,500tを積載し、兵庫県姫路市姫路港へ向け、航海士Aが単独で船橋当直につき、金華山南南西方沖を約10～11ノット（kn）の速力（対地速力、以下同じ。）で南南西進していた。</p> <p>船長Aは、平成26年6月25日16時28分ごろ、食堂から自室に戻る途中で衝撃音を感じ、昇橋したところ、金華山南南西方沖において、A船の左舷船首部とB船の左舷船首部とが衝突したことを知った。</p> <p>船長Aは、B船の船名及び損傷状況を確認し、B船をVHF無線電話で呼び出したものの応答がなく、海上保安庁へ本事故の発生を通報した。</p> <p>A船は、海上保安庁の指示により20時00分ごろ宮城県仙台塩釜港塩釜区に入港した。</p> <p>B船は、船長B、甲板員B及び機関員Bほか1人が乗り組み、福島県相馬市東方沖において、沖合底びき網漁の操業を終え、宮城県石巻市石巻漁港へ向けて約10.2knの速力で自動操舵により真方位約340°の針路で航行した。</p> <p>船長Bは、単独で当直につき、漁場出発時に24Mレンジに設定していたレーダーを6Mレンジに切り替えたものの、視界が良好であったので、主に目視による見張りを行っていた。</p> <p>船長Bは、船舶電話で約5分間氷の手配等の通話をした後、右舷船首方約2～3Mに同航する5隻の僚船を目視及びレーダーで確認し、僚船以外の船舶はいないものと思い、操舵室左舷後部に設置された書棚を開け、水揚げ関係の書類を取り出して、書棚の前の床に座り書類を読み始めた。</p> <p>船長Bは、書類を読み終わり、立ち上がって船首方に振り返ったところ、右舷船首至近に接近したA船に気付いたものの、どうすることもできず、A船と衝突するところを目撃した。</p> <p>船長Bは、主機を中立とした後、船舶電話及び無線で事故発生を連絡しようとしたが、使用できず、右側頭部から出血していたので、ウエス（布切れ）で止血措置を行っていたところ、事故の発生に気付いた僚船が来援して、VHF無線電話のスイッチを入れるようマイクで叫んでいるのが聞こえ、同スイッチを入れたところ作動したので、海上保安庁へ本事故の発生を通報した。</p> <p>B船は、乗組員が浸水の有無を確認したところ、浸水がなく自力での航行が可能であったので、石巻漁港に帰港した。</p>

<p>船長Bは右側頭部切創を、甲板員Bは右肩甲骨打撲を、機関員Bは右側肋骨亀裂骨折をそれぞれ負った。</p> <p>(付図1 事故発生経過概略図 参照)</p>
気象・海象	<p>気象：天気 晴れ、風向 南南東、風力 3、視界 良好</p> <p>海象：波向 南東、波高 約1m</p>
その他の事項	<p>船長Aは、本事故発生前、音響信号を聞かなかった。</p> <p>船長Aは、漁船が輻輳している海域は、無理をせず大幅に変針して航行するよう当直航海士に対して指示していた。</p> <p>船長Bは、ふだんから、商船が金華山の東側海域を航行しているのを数多く見ていたが、金華山の南西側海域を航行する商船をほとんど見たことがなかった。</p> <p>B船のレーダーには、接近警報機能（他船が接近した際に警報を発する機能）が備えられており、レーダー画面上で他船をプロットすれば、接近した際に警報が鳴るようになっていたが、本事故当時は、同機能を使用していなかった。</p> <p>船長Bは、ふだんから、1人で操船を行っていた。</p> <p>船長Bは、本事故発生前、他船の音響信号を聞かなかった。</p> <p>船長Bは、本事故後、船舶電話及び無線が使用できなくなったものと思った。</p> <p>甲板員Bは、本事故発生時、左舷側通路で合羽を脱いでおり、機関員Bはサロンで横になっていた。</p>
<b>分析</b> 乗組員等の関与 船体・機関等の関与 気象・海象等の関与 判明した事項の解析	<p>A 不明、B あり</p> <p>A なし、B なし</p> <p>A なし、B なし</p> <p>A船は、金華山南南西方沖を南南西進中、B船と衝突したものと考えられるが、船橋当直中の航海士Aから情報が得られなかったため、衝突に至る状況を明らかにすることはできなかった。</p> <p>B船は、金華山南南西方沖を北北西進中、船長Bが、操舵室左舷後部に設置された書棚の前の床に座り書類を読み、見張りを行っていなかったことから、接近するA船に気付かず、A船と衝突したものと考えられる。</p> <p>船長Bは、レーダー及び目視で前路を確認し、金華山の南西側海域を航行する商船をほとんど見たことがなく、僚船以外の船舶を認めなかったことから、床に座り書類を読んでいたものと考えられる。</p>

<b>原因</b>	<p>本事故は、金華山南南西方沖において、A船が南南西進中、B船が北北西進中、両船が衝突したことにより発生したものと考えられる。</p>
<b>参考</b>	<p>今後の同種事故等の再発防止に役立つ事項として、次のことが考えられる。</p> <ul style="list-style-type: none"> <li>・操船者は、目視はもとより、レーダーを十分に活用した見張りを</li> </ul>

継続的に行うこと。
