船舶事故調査報告書

事故種類	乗組員負傷
発生日時	平成26年10月25日 11時45分ごろ
発生場所	青森県六ヶ所村むつ小川原港東方沖 陸奥塩釜灯台から真方位074°24.5海里付近 （概位 北緯40°55.00′ 東経141°55.00′）
事故調査の経過	平成26年10月30日、本事故の調査を担当する主管調査官（仙台事務所）ほか1人の地方事故調査官を指名した。 原因関係者から意見聴取を行った。
事実情報 船種船名、総トン数 船舶番号、船舶所有者等 L×B×D、船質 機関、出力、進水等	漁船 第六十二 ^{げんえい} 源榮丸、184トン 141840、八戸機船漁業協同組合 34.40m (Lr) × 7.10m × 3.15m、鋼 ディーゼル機関、735kW、平成24年12月25日
乗組員等に関する情報	船長 男性 55歳 四級海技士（航海） 免許年月日 平成元年12月15日 免状交付年月日 平成26年10月2日 免状有効期間満了日 平成32年3月13日 甲板員A 男性 58歳
死傷者等	重傷 1人（甲板員A）
損傷	なし
事故の経過	本船は、船長、漁労長、機関長及び甲板員Aほか4人が乗り組み、むつ小川原港東方沖の漁場において、いか一本釣り漁の操業を行うため、船首からパラシュート形シーアンカー（以下「パラアンカー」という。）の投入作業を開始した。 船長は、船首甲板中央部で中腰の姿勢で立ち、船首甲板両舷側に装備されたリールウインチの操作を行っていた機関長に指示を出しながら、船首甲板右舷側のリールウインチから繰り出される曳 ^{えい} 索を甲板上から持ち上げて、船首方に向けて送り出す作業を行っていた。（写真1参照）

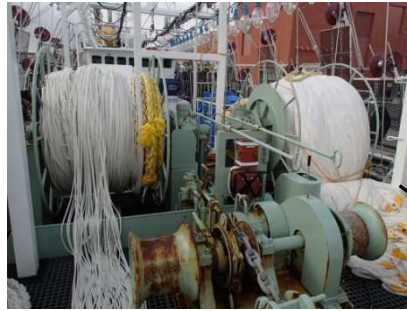
写真1 船首甲板両舷側に装備されたリールウインチ

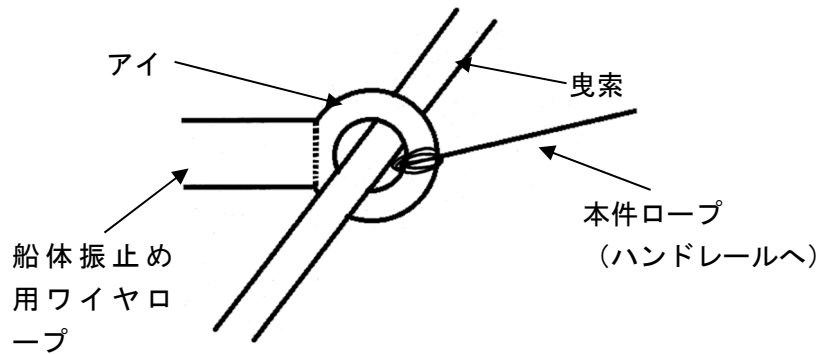
図1 本件ロープの状態（概略図）

本件ロープは、直径約20mmの合成繊維製であり、通常、同ロープを時計回りにハンドレールの支柱に巻き付け、手を放せばハンドレール支柱を反時計回りにほどかれるようにしていたが、甲板員Aは、本事故当時、同ロープを反時計回りに巻き付けていたので、同ロープが同支柱を時計回りにほどかれることとなり、手を放すのが遅れた場合、同ロープ同士に挟まれやすかった。

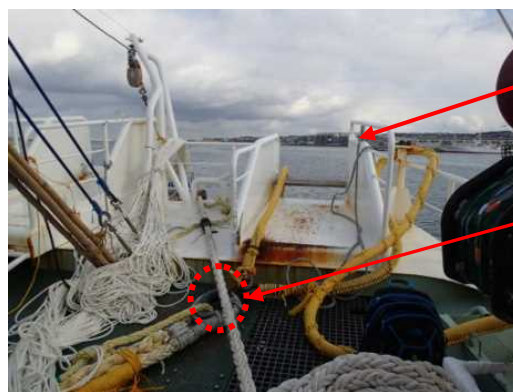
写真2 船体の振止め用ワイヤロープ末端のアイ及びハンドレール

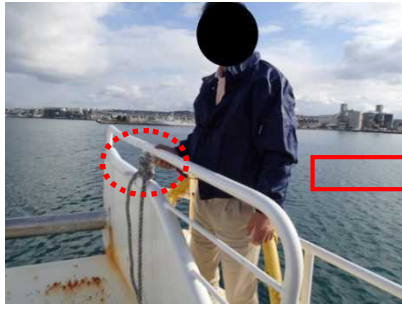
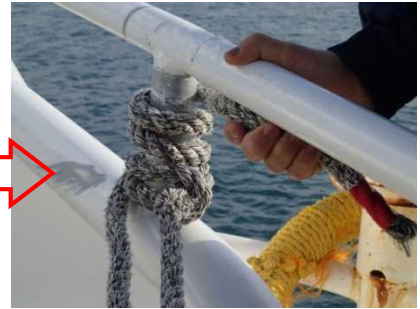
写真3 本件ロープを保持した状況

写真4 本件ロープを保持した状況（拡大）（ロープの巻付け方は時計回り）

甲板員Aは、曳索がほぼ全て海中に投入され、パラアンカーの投入作業の終了が近づき、本船が安定した状態となり、船体の振止め用ワイヤロープが海中に投入され始めたので、本件ロープを放そうとしたが、平成26年10月25日11時45分ごろ、はめていたゴム手袋が巻き付けていた同ロープ間に挟まれ、右手の指が締め付けられた。
