## 船舶事故調査報告書

事故種類	衝突（ケーソン）
発生日時	平成26年11月2日 04時50分ごろ
発生場所	福島県相馬市相馬港 相馬港2号ふ頭波除堤灯台から真方位065° 255m付近 （概位 北緯37° 50.55′ 東経140° 57.89′）
事故調査の経過	平成26年12月17日、本事故の調査を担当する主管調査官（仙台事務所）を指名した。 なお、後日、1人の地方事故調査官を新たに指名した。 原因関係者から意見聴取を行った。
<b>事実情報</b> 船種船名、総トン数 船舶番号、船舶所有者等 L×B×D、船質 機関、出力、進水等	遊漁船 第二豊漁丸 <sup>ほうりょう</sup> 、18トン 220-21158福島、個人所有 14.90m (Lr) × 4.48m × 1.40m、FRP ディーゼル機関、588.40kW、平成12年9月
乗組員等に関する情報	船長 男性 62歳 一級小型船舶操縦士・特殊小型船舶操縦士・特定 免許登録日 昭和49年11月28日 免許証交付日 平成25年10月18日 （平成31年4月30日まで有効）
死傷者等	なし
損傷	球状船首部に凹損
事故の経過	本船は、船長が1人で乗り組み、釣り客5人を乗せ、相馬港1号ふ頭南側の船だまりを出航し、同港口に向けて約5～6ノット（kn）の速力で操舵リモコンによる手動操舵により北進した。 船長は、操舵室右舷側に立ち、本事故前日にレーダーが故障したので目視のみによる見張りを行い、右舷船首方に錨泊しているクレーン船の灯火を視認し、左転して避航した後、針路を北北東に向けて航行を続けた。 本船は、出航時から釣り客の1人が操舵室にいたので、何かにぶつかって怪我 <sup>けが</sup> などをしないよう操舵室内の照明を点灯しており、また、湿気の影響で操舵室前面の窓が曇っていたので、船首方が見えづらい状態であった。 船長は、1.26海里レンジとしたGPSプロッターで船位を確認

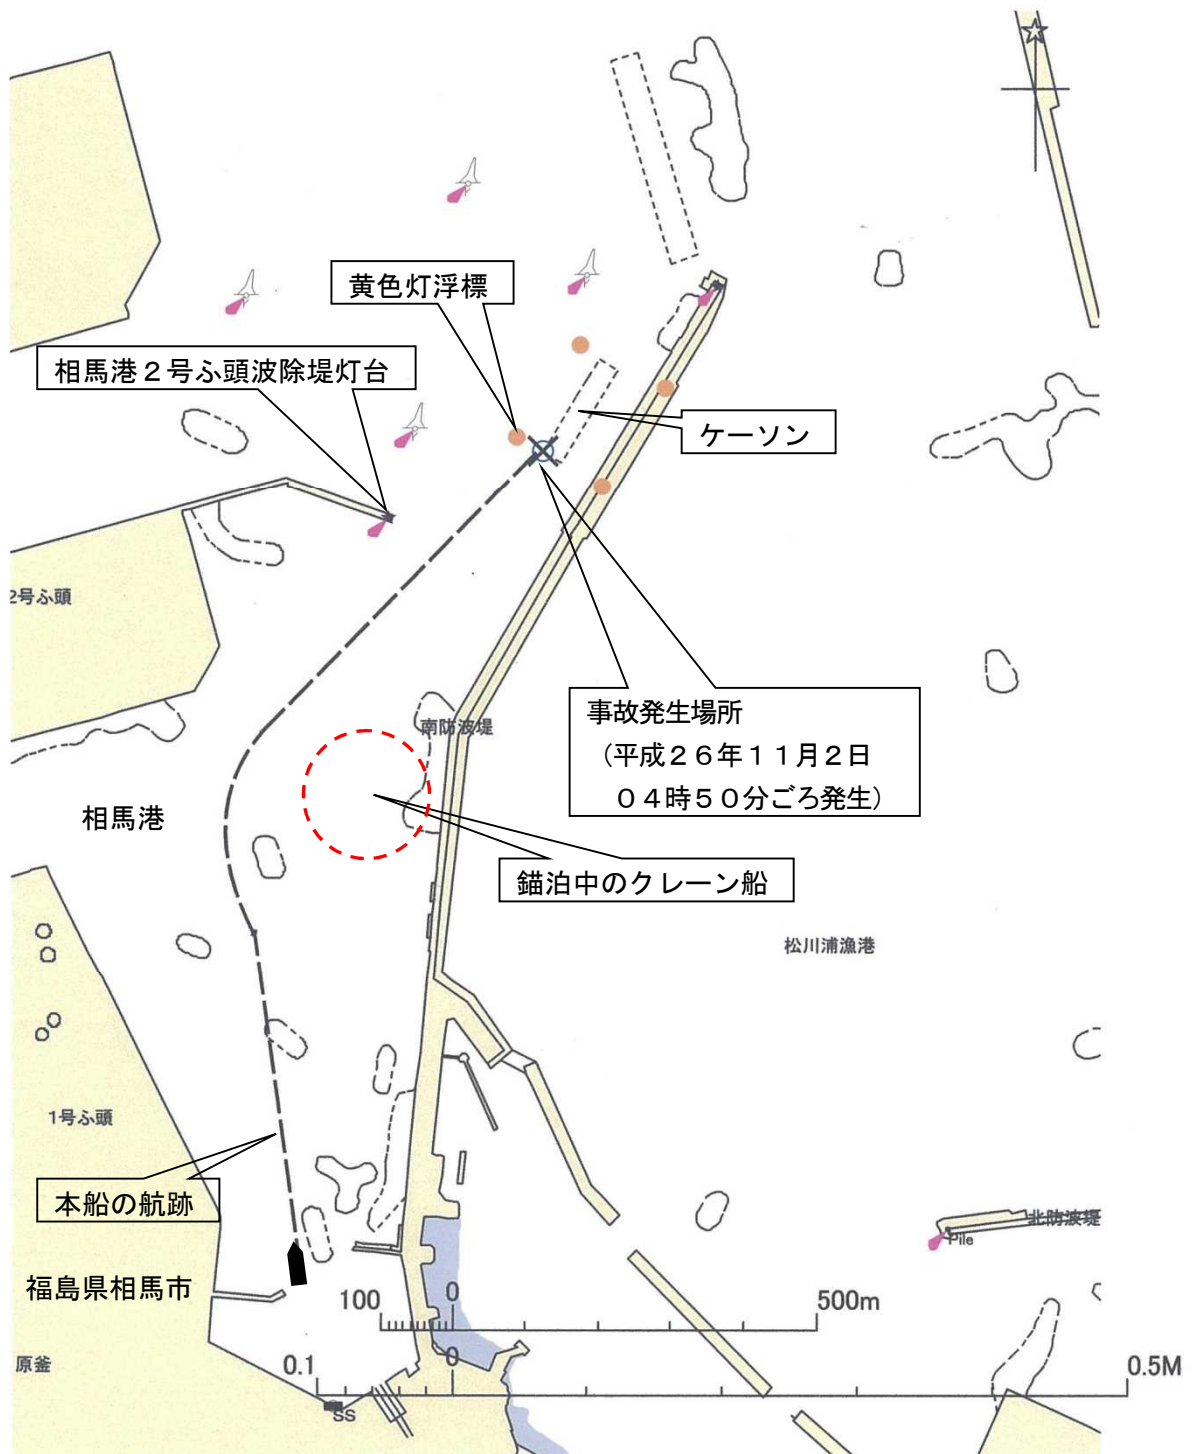
付図1 事故発生経過概略図

<p>しながら北北東進を続けていたが、黄色灯浮標が左舷船首方に見えたので、不審に思ったところ、平成26年11月2日04時50分ごろ船首部に衝撃を感じた。</p> <p>船長は、操舵室右舷側の扉を開け、船首方を確認したところ海面上にケーソンを視認し、ケーソンと衝突したことを知った。</p> <p>本船は、船長が船舶所有者に事故の発生を連絡した後、浸水の有無を確認したところ、浸水しておらず、自力航行が可能であったので、出航場所に戻った。</p> <p>(付図1 事故発生経過概略図 参照)</p>
気象・海象	<p>気象：天気 曇り、風向 東、風力 1、視界 良好</p> <p>海象：海上 平穏、潮汐 低潮時</p> <p>日出時刻：06時02分ごろ</p> <p>相馬市の西方約39kmにある福島市の本事故当時の湿度は93%であった。</p>
その他の事項	<p>船長は、本事故当時、本船の乗船が約3～4回目であった。</p> <p>船長は、釣り客からの要望を受け、夜間、出航することとなった。</p> <p>船長は、南防波堤突端の南南西側にケーソンが設置されていること、及びケーソンの北西方及び南西方に黄色灯浮標が2基設置されていることを知っており、出航する場合は、ふだんから同灯浮標を右舷側に見て航行していた。</p> <p>船長は、ふだん、相馬港内を約10kmの速力で航行しており、本事故当時の速力で航行していれば、灯浮標などに直前で気付いても避けることができると思っていた。</p> <p>本船の釣り客は、操舵室にいた釣り客を除き、操舵室後方のサロン又は船尾甲板で釣りの準備を行っていた。</p> <p>船長は、本船のGPSプロッターにケーソン及び黄色灯浮標の場所を登録していなかった。</p> <p>船長は、レーダーが使用可能であれば、ケーソンをレーダーで探知できた可能性があったと思った。</p> <p>船長は、救命胴衣を着用していなかったが、釣り客5人は、救命胴衣を着用していた。</p> <p>ケーソンの周囲には、ケーソンの北西方及び南西方に黄色灯浮標が2基設置されているほか、ケーソンの東方にある南防波堤上にも黄色標識灯が2基設置されており、いずれも灯質は毎4秒に1閃光で、光達距離は4.5kmであった。</p>
