船舶事故調査報告書

事故種類	衝突
発生日時	平成26年11月5日 23時40分ごろ
発生場所	愛知県渥美半島南方沖 伊良湖岬灯台から真方位090° 19.5海里（M）付近 （概位 北緯34° 34.72′ 東経137° 24.52′）
事故調査の経過	平成26年12月24日、本事故の調査を担当する主管調査官（横浜事務所）ほか1人の地方事故調査官を指名した。 原因関係者から意見聴取を行った。
事実情報 船種船名、総トン数 船舶番号、船舶所有者等 L×B×D、船質 機関、出力、進水等	A ケミカルタンカー 尚和丸、495トン 133990、エヌ・シー・ユー物流株式会社 62.95m×10.00m×4.50m、鋼 ディーゼル機関、735kW、平成5年4月26日 B 漁船 大雄丸、14トン AC2-5151、個人所有 17.20m (Lr) × 4.40m × 1.56m、軽合金 ディーゼル機関、610kW（動力漁船登録票による）、平成3年10月5日
乗組員等に関する情報	A 船長A 男性 52歳 四級海技士（航海） 免許年月日 昭和61年4月18日 免状交付年月日 平成23年3月31日 免状有効期間満了日 平成28年5月1日 航海士A 男性 21歳 四級海技士（航海） 免許年月日 平成24年12月5日 免状交付年月日 平成25年6月18日 免状有効期間満了日 平成29年12月4日 B 船長B 男性 54歳 一級小型船舶操縦士・特殊小型船舶操縦士・特定 免許登録日 昭和61年5月13日 免許証交付日 平成22年10月25日 （平成28年5月12日まで有効）

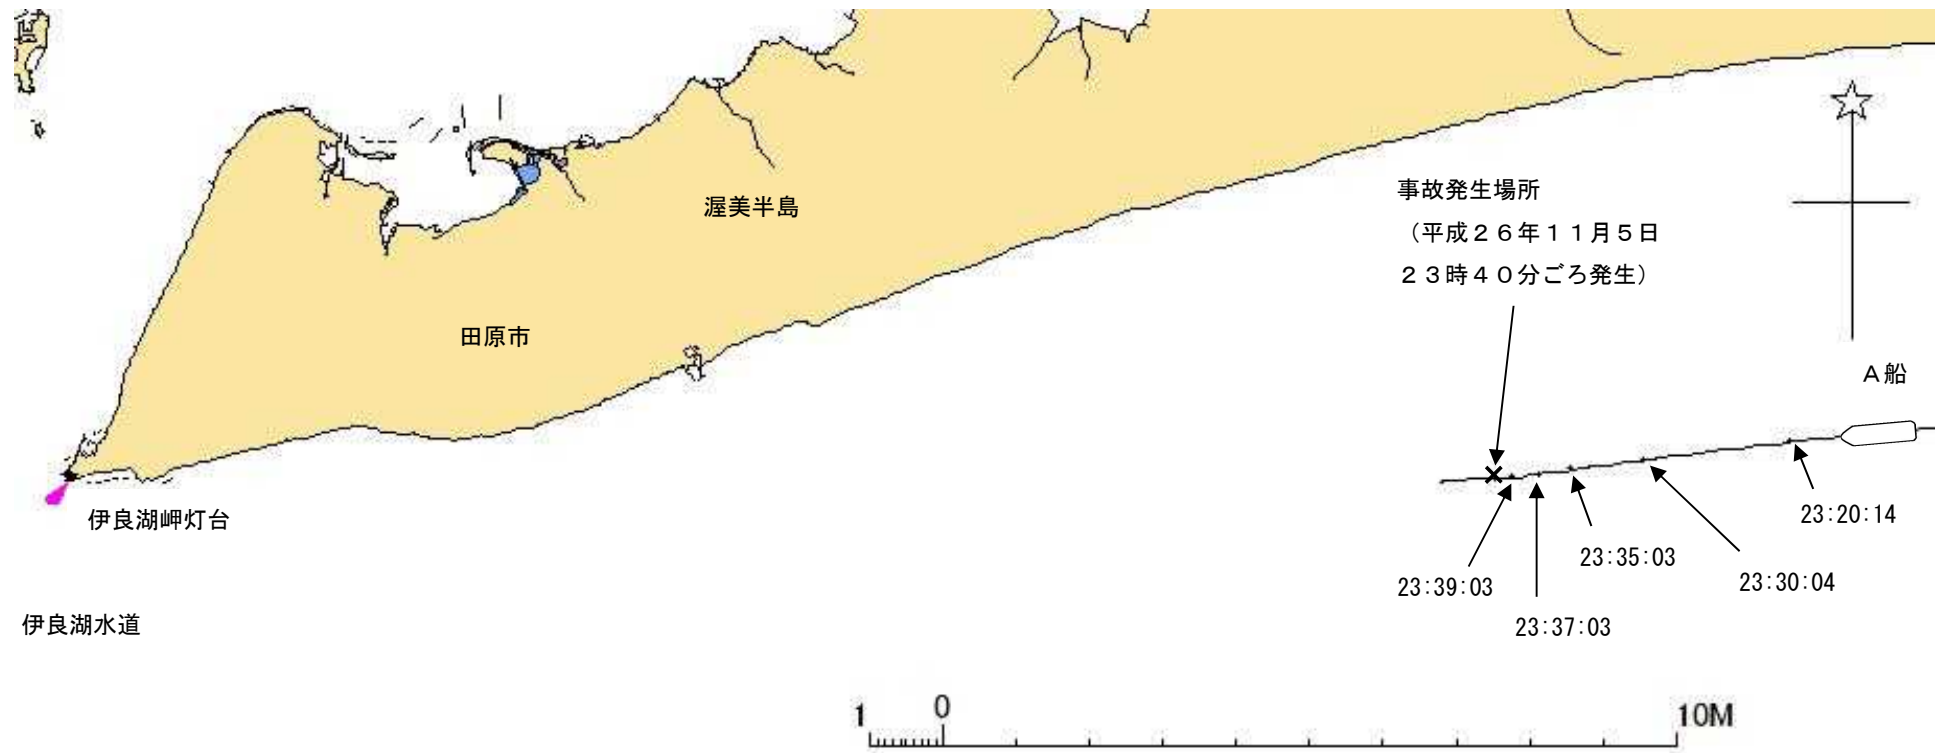
付図1 A船の推定航行経路図

<p>B船は、甲板員Bが、衝突の危険を感じ、衝突に備えて手すりにつかまったところ、23時40分ごろ、渥美半島南方沖において、その右舷とA船の左舷船首とが衝突した。</p> <p>船長Bは、衝撃音を聞き、船尾甲板下の船室から出たところ、A船が右舷側を通過して離れたので、衝突したことを知り、主機を止め、損傷状況を確認して海上保安庁へ本事故の発生を通報した後、底引き網を巻き揚げ、愛知県田原市伊良湖港に向かった。</p> <p>(付図1 A船の推定航行経路図、付表1 A船のAIS記録(抜粋) 参照)</p>
気象・海象	<p>気象：天気 晴れ、風向 北北東、風速 約1.0m/s、視界 良好</p> <p>海象：波高 約1m</p>
その他の事項	<p>A船は、本事故当時、レーダー及びGPSプロッターを作動させ、レーダーのエコートレイル機能を使っていた。</p> <p>航海士Aは、本事故後、早期に大舵角を取ってB船を避航すべきであったと思った。</p> <p>航海士Aは、約2年の乗船経験があり、本船には、平成26年1月ごろから航海士として乗船していた。</p> <p>B船は、本事故当時、引き網及び漁網を合計約450m伸出し、法定灯火以外に緑色の全周灯、黄色の回転灯及び作業灯2個を点灯していた。</p> <p>甲板員Bは、3Mレンジとしたレーダーを作動させていたが、見ていなかった。</p> <p>船長B及び乗組員1人は、船尾甲板下の船室で休息していた。</p> <p>甲板員Bは、B船に約11年前から乗船していた。</p>
分析 乗組員等の関与 船体・機関等の関与 気象・海象等の関与 判明した事項の解析	<p>A あり、B あり</p> <p>A なし、B なし</p> <p>A なし、B なし</p> <p>A船は、渥美半島南方沖を西進中、航海士Aが、正船首方約2～3MにB船を認めたものの、考え事をしていて、船首方の見張りを適切に行っていなかったことから、正船首方至近に接近したB船に気付き、衝突の危険を感じて自動操舵の設定針路を約5°右舷方へ変えたが、B船と衝突したものと考えられる。</p> <p>B船は、渥美半島南方沖をえい網しながら西進中、甲板員Bが、後方から接近して来るA船の灯火を認めたものの、A船がB船を避航していくものと思い、船尾方の見張りを適切に行っていなかったことから、A船がB船を避ける様子もなく接近することに気付くのが遅れ、A船と衝突したものと考えられる。</p>
