船舶事故調査報告書

平成27年5月14日
 運輸安全委員会（海事専門部会）議決
 委員 庄司邦昭（部会長）
 委員 小須田 敏
 委員 根本美奈

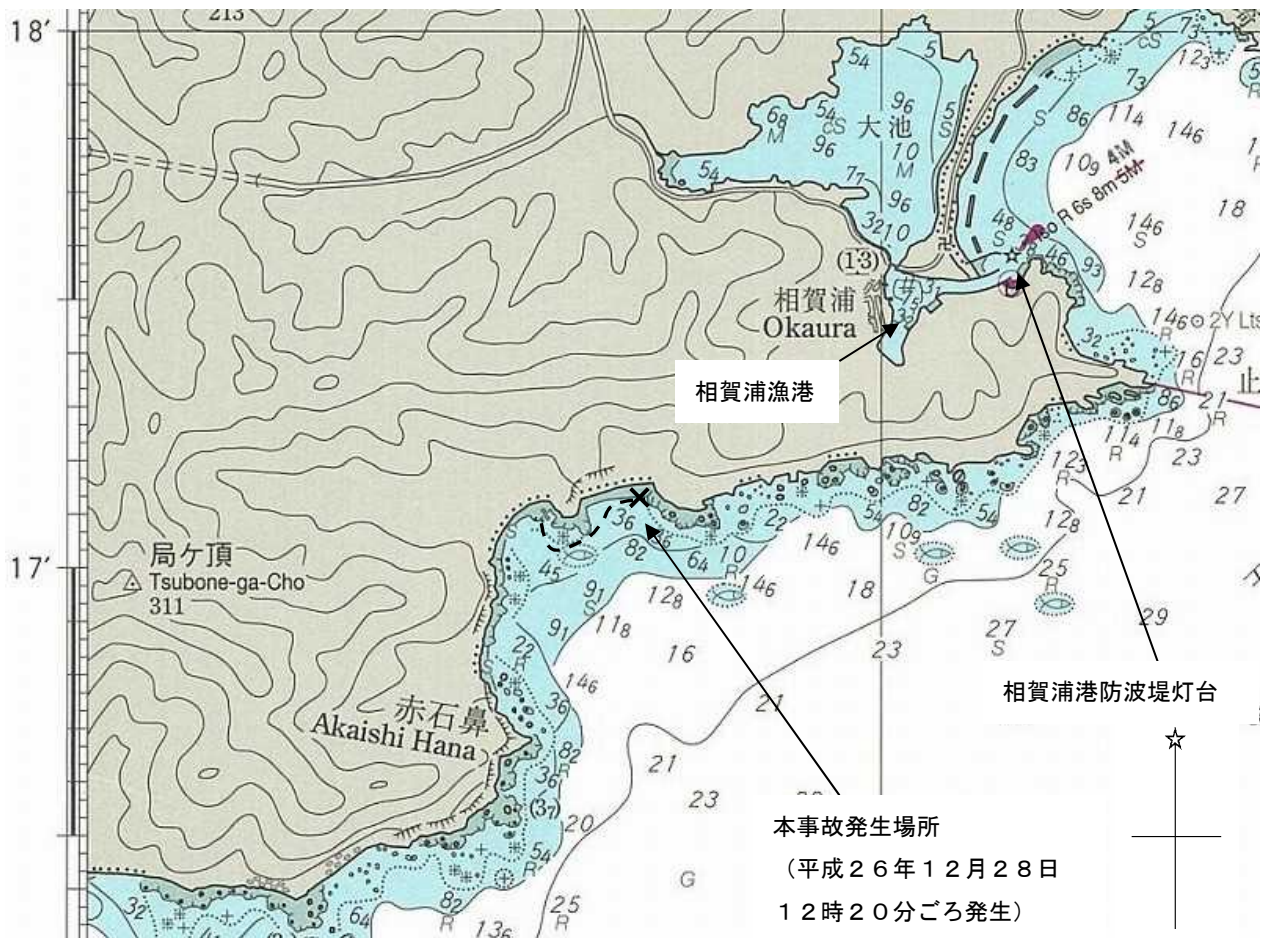
付図1 事故発生経過概略図

<p>と思い、押し寄せた波を受けた際に船首側を持ち上げたところ、本船を元の状態に戻すことができた。</p> <p>僚船船長は、本船の西方でさざえ漁を行っていたところ、転覆した本船に気付き、接近して船長の安否を確認した後、僚船に船長を乗せ、本船をえい航して相賀浦漁港に戻った。</p> <p>船長は、帰港後、救急車で病院に搬送され、低体温症と診断された。</p> <p>(付図1 事故発生経過概略図 参照)</p>
気象・海象	<p>気象：天気 晴れ、風向 南南西、風速 約1.0m/s、視界 良好</p> <p>海象：潮汐 下げ潮の初期、波高 約1m、海面水温 約17℃</p>
その他の事項	<p>本船の舷側上面から水面までの高さは、約43cmであった。</p> <p>海図W78（安乗埼^{まのり}至赤石鼻）によれば、本事故発生場所付近の海域には、北側に海岸が広がり、2mの等深線が引かれ、干出岩が散在している。</p> <p>船長は、本事故当時、さざえを採るために長さ約2mの棒の先に四股の鉄片を取り付けた竿を使用し、左舷方から波を受けながら採取していた。</p> <p>船長は、本事故後、さざえ採りに夢中になっていて、高波が接近していることには気付かなかったが、付近にあった水上岩の返し波を受けたと思った。</p> <p>僚船船長は、本事故当時、本船西方の風や波の影響が少ない場所で漁を行っていたが、本事故発生場所付近では、時折、高さ約2mの波を認めていた。</p> <p>船長は、救命胴衣を着用していた。</p> <p>船長は、本船に約5年前から月4回程度乗船し、本事故当時、12月～3月に行われるさざえ漁にこの年初めて出ている。</p>
分析	<p>乗組員等の関与 あり</p> <p>船体・機関等の関与 なし</p> <p>気象・海象等の関与 あり</p> <p>判明した事項の解析</p> <p>本船は、相賀浦漁港南西方の浅所域において漂泊中、船長が、右舷船尾で上半身を右舷方へ出し、箱眼鏡をのぞいてさざえ漁を行っていたところ、左舷方から波高約2mの波を受けたことから、右傾斜して浸水し、右舷側に転覆したものと考えられる。</p> <p>船長は、さざえを探すことに意識を向けていたことから、左舷方から接近した波高約2mの波に気付かなかったものと考えられる。</p>
