船舶事故調査報告書

平成27年5月21日
 運輸安全委員会（海事専門部会）議決
 委員 庄司邦昭（部会長）
 委員 小須田 敏
 委員 根本美奈

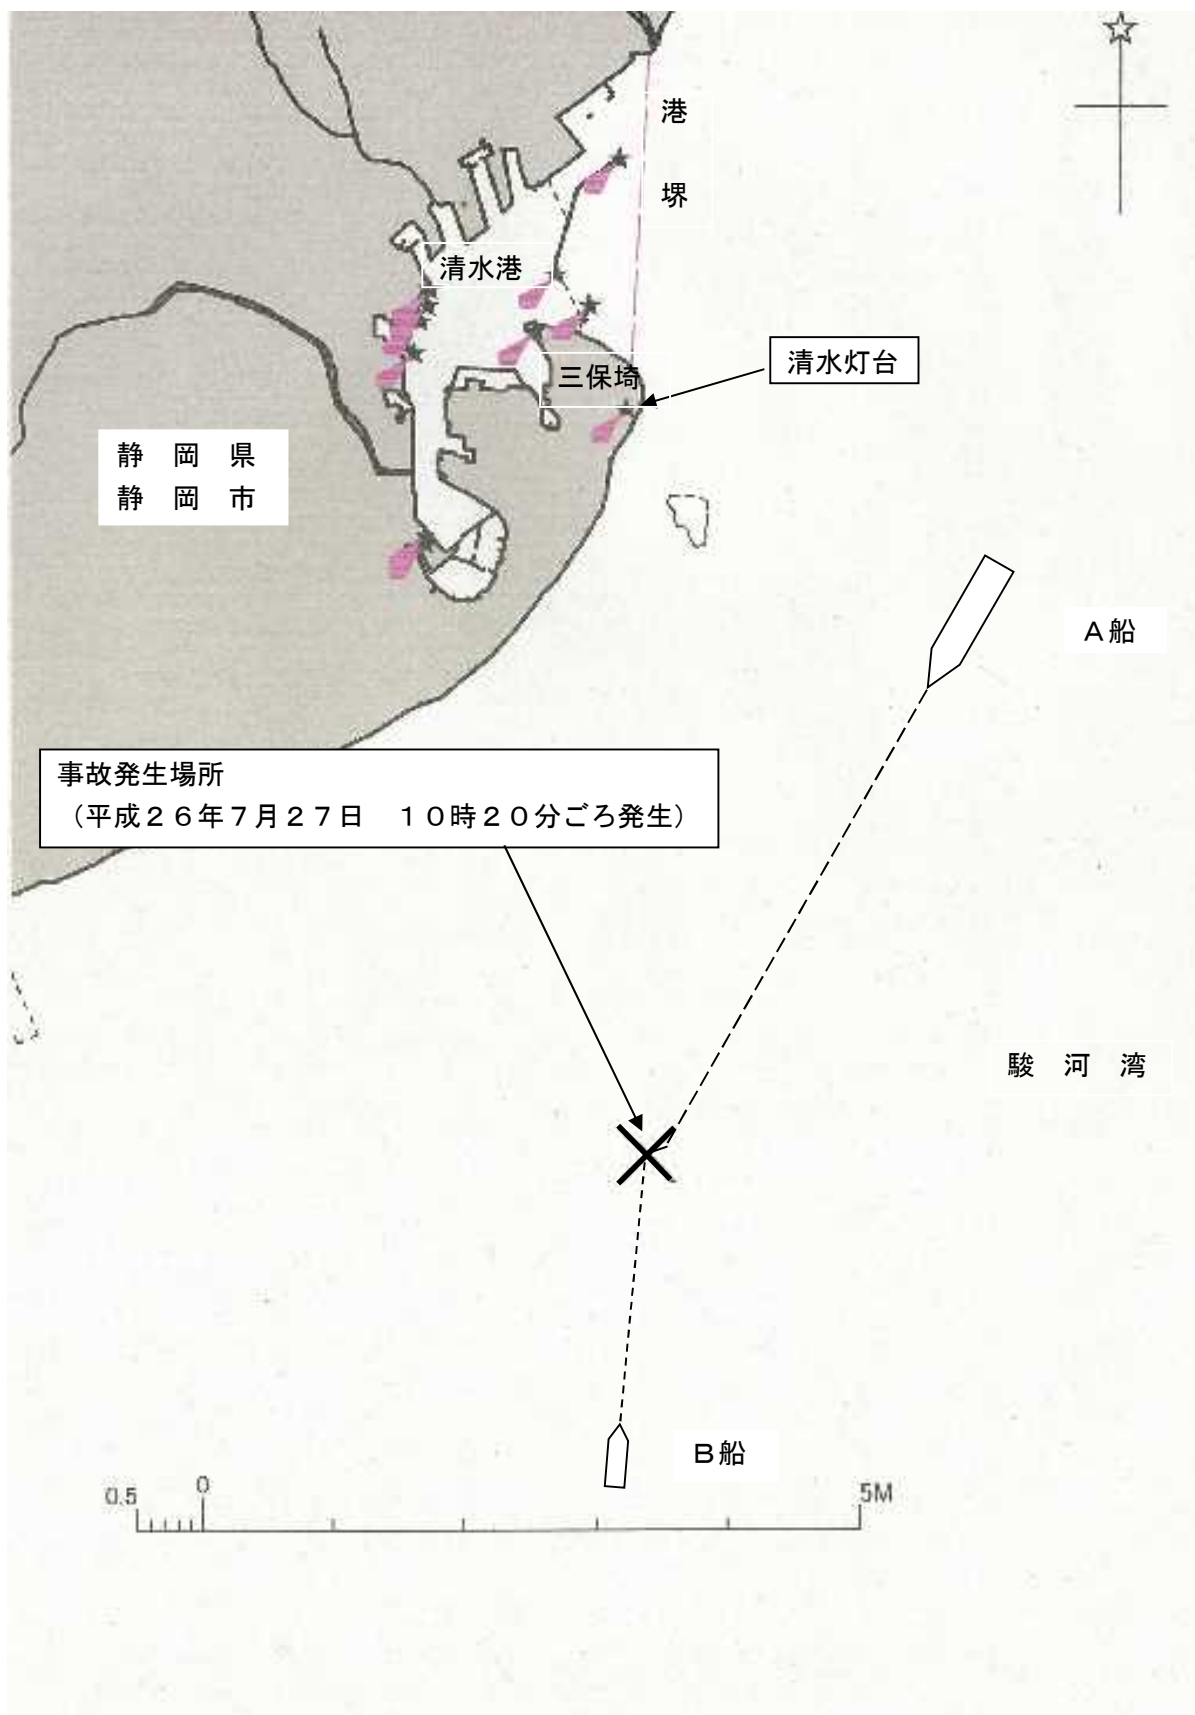
付図1 事故発生経過概略図

に亀裂等
事故の経過	<p>A船は、船長Aほか4人が乗り組み、肥料グルテン500tを積載し、福岡県北九州市の関門港門司区に向けて三保埼南方沖を針路約210°（真方位、以下同じ。）、速力約10.5ノット（kn）（対地速力、以下同じ。）で自動操舵により航行していた。</p> <p>船長Aは、左舷船首約35° 3.0M付近に北進中のB船を初めて視認し、B船との距離が約2.0Mとなったころ、避航船であるB船が左舷を対してA船の進路を避けるものと思い、同じ針路及び速力で航行を続けた。</p> <p>A船は、B船が左舷船首方約500mに接近したとき、衝突の危険を感じて汽笛を吹鳴するとともに手動操舵に切り換えて針路を230°に転じたものの、平成26年7月27日10時20分ごろ、A船の左舷中央部とB船の船首とが衝突した。</p> <p>B船は、船長Bが1人で乗り組み、釣り客9人を乗せ、清水港の南方20M付近の釣り場で遊漁を行っていたが、釣果が良くない上に、風浪が強くなったので、予定を早めて静岡市清水港の係留地に戻ることとし、三保埼南方沖を針路約005°、速力約14.5knで、手動操舵により航行していた。</p> <p>B船は、船長Bが、操舵室の椅子に腰を掛けた姿勢で操船に当たり、清水港までの距離が8Mとなった辺りで居眠りに陥り、同じ針路及び速力で航行を続け、B船とA船とが衝突した。</p> <p>A船及びB船は、海上保安部の指示で清水港に入港して調査を受けた。</p> <p>（付図1 事故発生経過概略図 参照）</p>
気象・海象	<p>気象：天気 晴れ、風向 南西、風力 3、視程 約10km</p> <p>海象：潮汐 下げ潮の末期</p>
その他の事項	<p>船長Bは、月間約10日、年間約90日遊漁船業を行っていた。</p> <p>船長Bは、健康状態に問題はなく、眠気を催すような薬は服用していなかった。</p> <p>船長Bは、本事故当日、03時00分ごろ起床して04時00分ごろ出航し、05時45分ごろ清水港の南方20M付近の釣り場に着了。</p> <p>船長Bの観測では、釣り場に着了した頃、風速約8m/sの西南西風が吹き、1時間後には風速約10m/sとなった。</p> <p>船長Bは、本事故後、まもなく港に入るといふことで、緊張感が緩んで眠気を催したと思った。</p> <p>船長Bは、眠気を催したが、係留地に着くまで眠気を我慢できるものと思った。</p>
