# 船舶事故調査報告書

平成27年5月28日  
 運輸安全委員会（海事専門部会）議決  
 委員 庄司邦昭（部会長）  
 委員 小須田 敏  
 委員 根本美奈

事故種類	衝突
発生日時	平成27年1月14日 10時04分ごろ
発生場所	三重県志摩市大王埼南南西方沖 大王埼灯台から真方位203° 9.1海里（M）付近 （概位 北緯34° 08.21′ 東経136° 49.61′）
事故調査の経過	平成27年1月22日、本事故の調査を担当する主管調査官（横浜事務所）ほか1人の地方事故調査官を指名した。 原因関係者から意見聴取を行った。
<b>事実情報</b> 船種船名、総トン数 船舶番号、船舶所有者等 L×B×D、船質 機関、出力、進水等	A ケミカルタンカー 扇奥羽丸、498トン 141551、センコー株式会社、芝興マリン有限会社（船舶所有者）、有限会社六甲船舶（船舶借入人） 60.24m（Lr）×10.00m×4.50m、鋼 ディーゼル機関、1,029kW、平成23年10月15日 B 漁船 十八佐吉丸、2.75トン ME3-49738（漁船登録番号）、個人所有 8.40m（Lr）×2.30m×0.65m、FRP ディーゼル機関、漁船法馬力数50、昭和57年5月7日
乗組員等に関する情報	A 船長A 男性 65歳 三級海技士（航海） 免許年月日 昭和50年9月12日 免状交付年月日 平成24年10月18日 免状有効期間満了日 平成30年8月18日 B 船長B 男性 80歳 一級小型船舶操縦士・特殊小型船舶操縦士・特定 免許登録日 昭和57年12月24日 免許証交付日 平成25年9月30日 （平成30年12月24日まで有効）
死傷者等	A なし B 軽傷 1人（船長B）
損傷	A 左舷船首外板に擦過傷 B 右舷船首部に圧損
事故の経過	A船は、船長Aほか4人が乗り組み、大王埼南南西方沖を針路約2

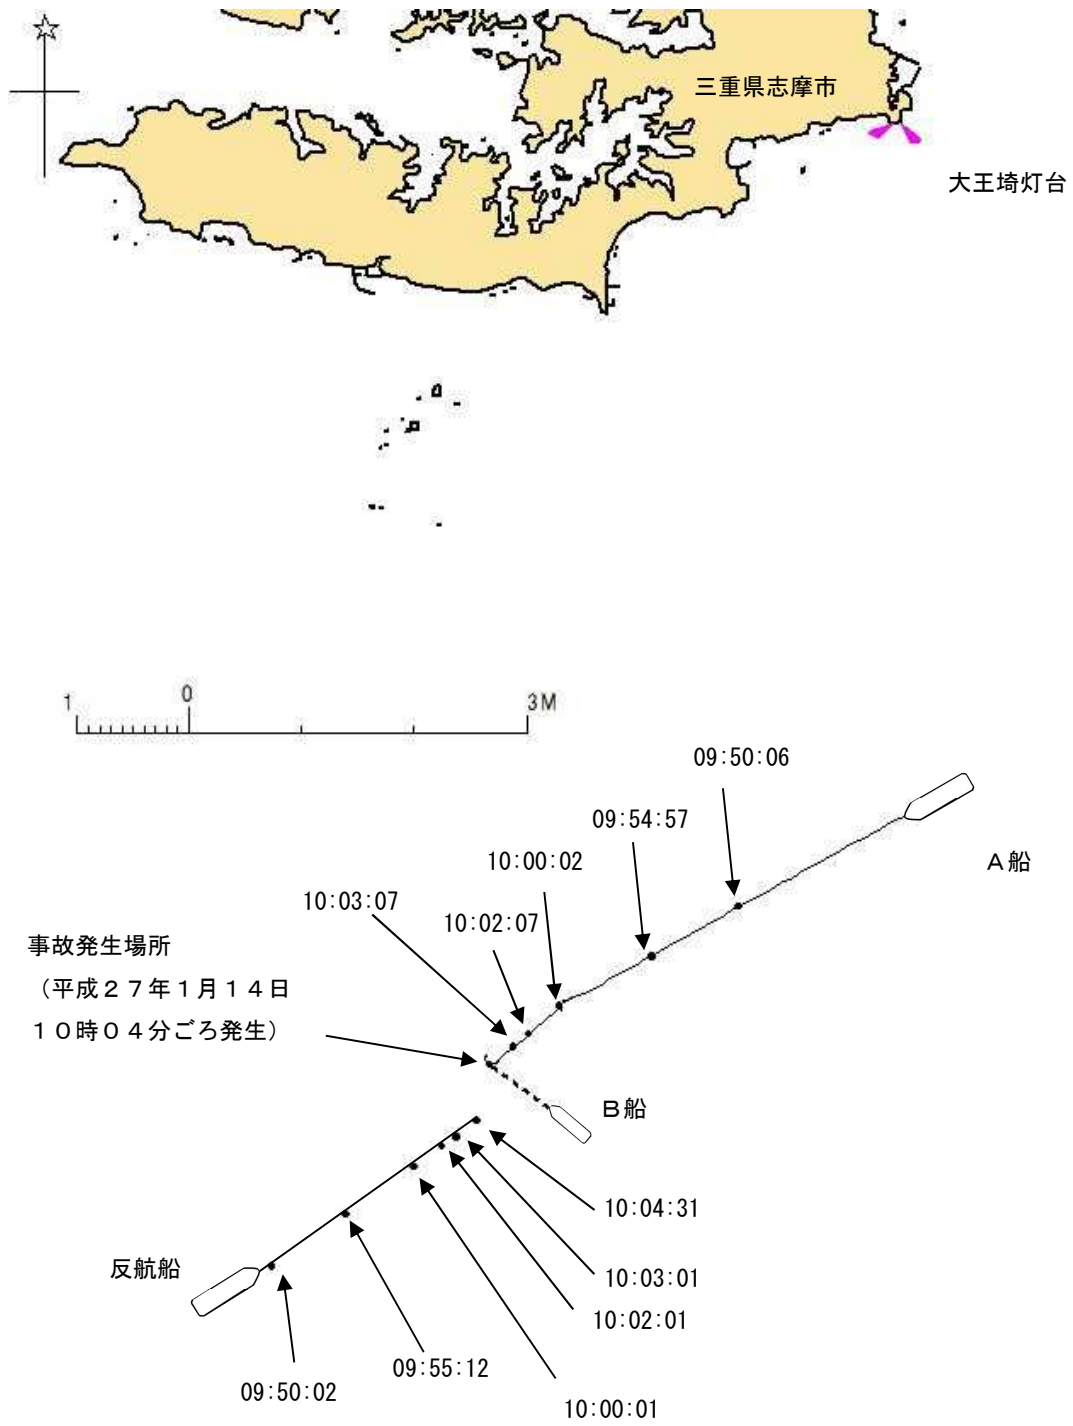
付図1 事故発生経過概略図

<p>28°（真方位）、速力約10.5ノット（kn）（対地速力、以下同じ。）で航行していた。</p> <p>船長Aは、平成27年1月14日10時00分ごろ船位を海図に記入した後、左舷船首約45°にB船を視認し、3Mレンジとしたレーダー画面で約1.5Mの所に動き始めるB船の映像を認めた。</p> <p>船長Aは、レーダーでB船の動静を監視し、エコトレイル機能から針路を変えることなく接近して来るのを認め、左舷船首方からの反航船も左舷方に接近している状況であったので、B船が変針するものと思い、その監視を続けていたところ、B船が、左舷船首方から接近している反航船の船首近くを通過し、避航動作をとる様子もなく約0.75Mの距離まで接近するのを認めた。</p> <p>A船は、船長Aが、B船の反航船の船首方を通過した様子からB船の操縦者が周囲を見ていないと思い、汽笛を鳴らしてA船の存在を知らせるとともに右舵を一杯に取り、主機を減速して微速力前進としたものの、10時04分ごろ、大王埼南南西方沖において、その左舷船首部とB船の船首とが衝突した。</p> <p>A船は、二等航海士が接近して来たB船から怪我のない旨を聞き、船長Aが、B船を接舷させて状況を確認しようとしたところ、B船が航行を再開してその場を離れたので、運航会社に報告した後、海上保安庁へ通報し、後日、調査する旨の連絡を受け、航行を再開した。</p> <p>B船は、船長Bが1人で乗り組み、大王埼南南西方沖での操業を終え、志摩市御座岬西方沖の漁場に向けて速力を約3～4knで航行していた。</p> <p>船長Bは、船尾甲板で引き揚げた仕掛けの片付けを終えて操舵室中央の操縦席に腰を掛け、約7～8knに増速し、自動操舵で北西進中、船首方に他の船舶が見えなかったため、主機の状態が気になり、操縦席から降り、操舵室の右舷下方にある機関室への出入口付近からのぞき込んで主機の点検作業を約3～4分行った。</p> <p>B船は、船長Bが、主機の点検を終え、操縦席に腰を掛けて船首方を見たとき、船首から約8mの所にA船の船首を認め、主機を減速し、遠隔操舵装置で左舵一杯に取ったものの、その船首とA船の左舷船首部とが衝突した。</p> <p>船長Bは、損傷状況を確認した後、A船に接近して自船の進行方向を合図で知らせ、帰港した。</p> <p>船長Bは、鼻を打撲していた。</p> <p>（付図1 事故発生経過概略図、付表1 A船のAIS記録（抜粋）参照）</p>
