船舶事故調査報告書

事故種類	乗揚
発生日時	平成26年10月18日 14時15分ごろ
発生場所	神奈川県横須賀市長井漁港西南西方沖 長井港防波堤灯台から真方位249° 2,700m付近 （概位 北緯35° 11.96′ 東経139° 34.86′）
事故調査の経過	平成26年12月15日、本事故の調査を担当する主管調査官（横浜事務所）を指名した。 なお、後日、1人の地方事故調査官を新たに指名した。 原因関係者から意見聴取を行った。
事実情報 船種船名、総トン数 船舶番号、船舶所有者等 L×B×D、船質 機関、出力、進水等	ヨット デルフィナ、5トン未満 240-24971 神奈川、個人所有 8.82m (Lr) × 3.24m × 1.51m、FRP ディーゼル機関、11.77kW、平成2年2月
乗組員等に関する情報	船長 男性 61歳 一級小型船舶操縦士・特殊小型船舶操縦士・特定 免許登録日 昭和56年1月16日 免許証交付日 平成23年3月10日 （平成28年4月6日まで有効） 乗組員 男性 46歳 一級小型船舶操縦士 免許登録日 平成22年7月22日 免許証交付日 平成23年9月12日 （平成27年7月21日まで有効）
死傷者等	なし
損傷	全損
事故の経過	本船は、船長及び乗組員1人が乗り組み、知人6人を乗せ、三崎市の小網代湾を出航し、船長が操舵につき、メインセールを張り、主機を併用する機帆走状態とし、対地速力約4ノットで航行した。 船長は、相模網代埼沖灯浮標を通過した後、右回頭して亀城礁灯標の西方沖に向かう針路として北北西進中、‘亀城礁灯標西側の浅所域’（以下「本件浅所域」という。）を避けるつもりで同灯標から約250m離す針路とした後、乗組員に対し、同針路で航行をするよう指示

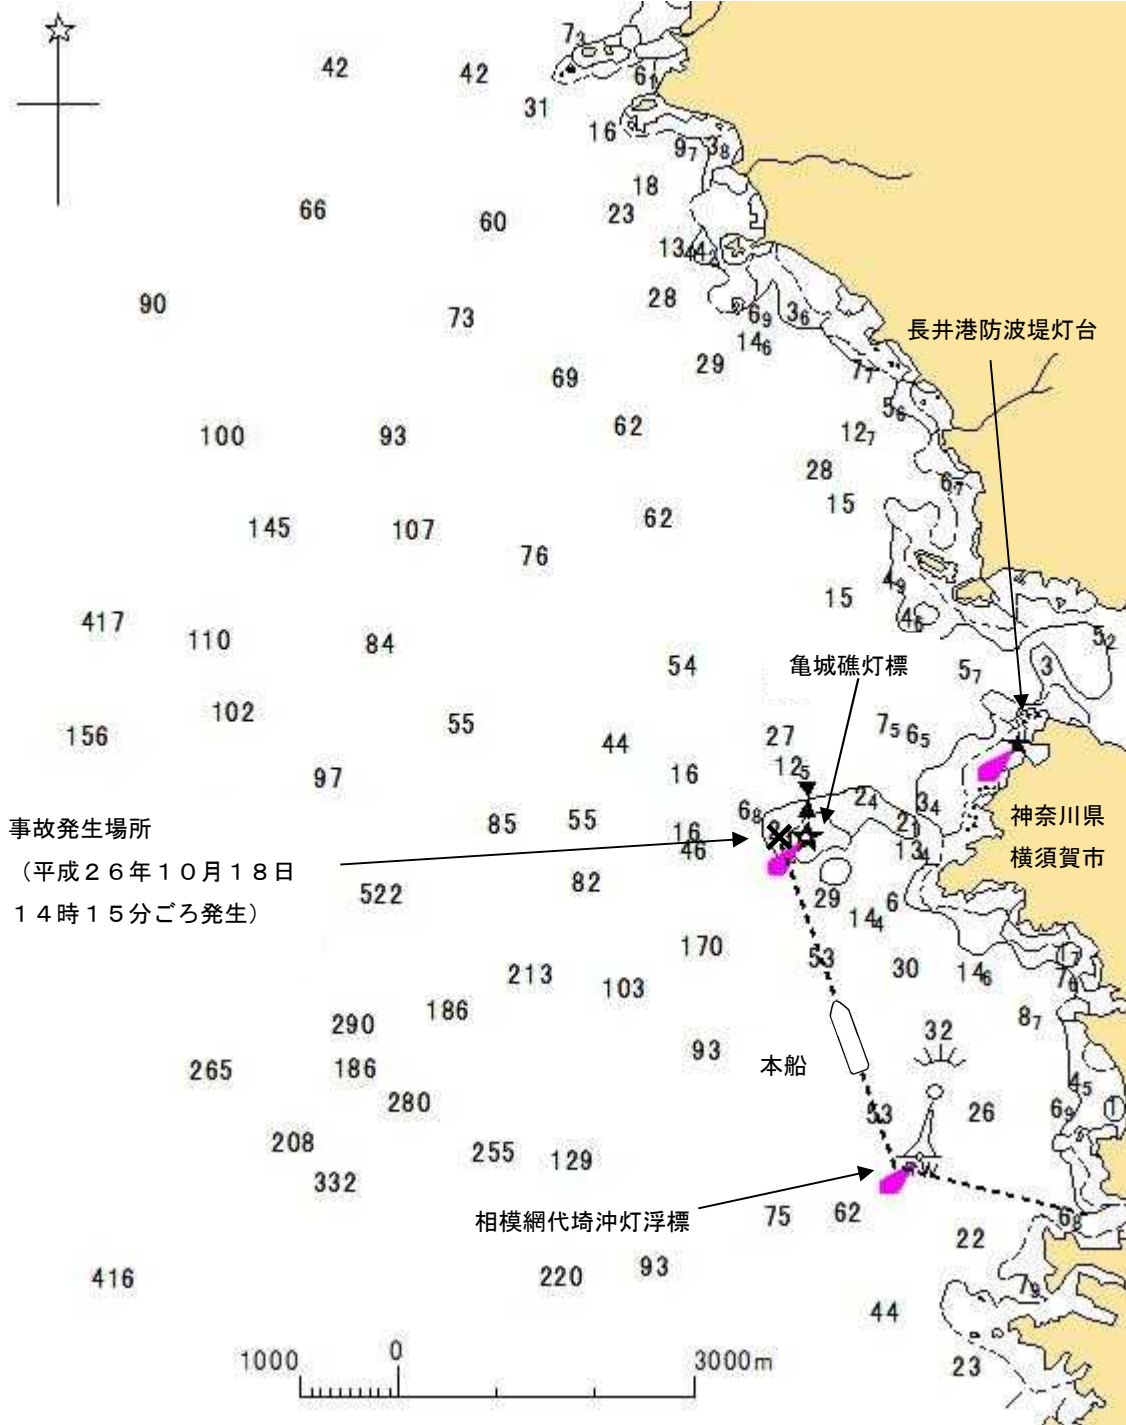
付図1 事故発生経過概略図

<p>して操舵を交替し、左舷船尾で釣りの準備を行っていた。</p> <p>船長は、釣りの準備を終えた後、右舷方には本件浅所域があるので、乗組員に右舵を取らないよう指示し、航行を続けていたところ、平成26年10月18日14時15分ごろ、突然、衝撃を感じ、主機の停止を認めた。</p> <p>船長は、乗り揚げたと思い、乗組員から操舵を交替して主機を後進にかけて離礁し、定係地のマリーナに向かう針路で機帆走を続け、同マリーナに救助を要請した後、乗組員から船内に浸水しているとの報告を受けた。</p> <p>救助の要請を受けたマリーナの担当者は、本船の近くにある別のマリーナに救助を依頼し、本船の事故を海上保安庁へ通報した。</p> <p>本船は、乗組員がキャビン内の水をくみ出していたが、救助船が来る前に主機が停止し、浸水量が増えて水船状態となった。</p> <p>船長は、付近を航行中の遊漁船に助けを求め、乗組員及び知人6人と共に遊漁船に移乗し、横須賀市の佐島漁港に搬送された。</p> <p>本船は、19日、キールが折損し、マストが海底に当たった状態で転覆しているところを作業船に引き起こされ、最寄りのマリーナに陸揚げされた。</p> <p>(付図1 事故発生経過概略図 参照)</p>
<p>気象・海象</p>	<p>気象：天気 晴れ、風向 南、風速 約0.9m/s、視界 良好</p> <p>海象：海上 平穏、潮汐 下げ潮の初期、潮高 約1.26m（小田和湾）</p>
<p>その他の事項</p>	<p>本船は、ヨット愛好者の集まりであるヨットクラブに運航管理され、運航時、小型船舶操縦士免許証を有し、航行経験が豊富な者が船長になっていた。</p> <p>本船には、ハンディ型のGPSがあったが、本事故当時、壊れており、本事故発生場所付近の海図W92（三崎港至湘南港）が備えられていた。</p> <p>船長は、亀城礁灯標の周囲に白波が立つのを見て、そこに浅所域があることを知っていたので、ふだんは白波が生じている水域を避けて航行していたが、本件浅所域の範囲を同灯標からの距離で確認していなかった。</p> <p>船長は、本事故当時、海上が平穏で白波が立っていないのを見て、亀城礁灯標から約250m離せば、本件浅所域を避けて安全に航行できると思った。</p> <p>船長は、本事故後、海図を見て安全に航行するには、約500m以上離す必要があったことを知った。</p> <p>本船は、本事故当時、メインセールを展開していたが、風がほとんどなく、ほぼ機走状態であった。</p> <p>船長は、ヨット歴が約36年あり、亀城礁灯標西方沖を航行した経</p>

<p>験が豊富にあった。</p> <p>乗組員は、ヨット歴約7年であった。</p> <p>船長、乗組員及び知人6人は、救命胴衣を着用していた。</p>
<p>分析</p> <p>乗組員等の関与</p> <p>船体・機関等の関与</p> <p>気象・海象等の関与</p> <p>判明した事項の解析</p>	<p>あり</p> <p>なし</p> <p>なし</p> <p>本船は、機帆走で長井港西南西方沖を北北西進中、船長が、本件浅所域があることを知っていたものの、本件浅所域の範囲を亀城礁灯標からの距離で確認していなかったことから、同灯標から約250m離せば安全に航行できると思い、本件浅所域に向けて航行し、浅所に乗り揚げたものと考えられる。</p> <p>船長は、本件浅所域を避ける際、ふだんは白波が生じている水域を目印としていたことから、同灯標からの距離を確認していなかったものと考えられる。</p>
<p>原因</p>	<p>本事故は、本船が機帆走で長井港西南西方沖を北北西進中、船長が、本件浅所域があることを知っていたものの、本件浅所域の範囲を亀城礁灯標からの距離で確認していなかったため、同灯標から約250m離せば安全に航行できると思い、本件浅所域に向けて航行し、浅所に乗り揚げたことにより発生したものと考えられる。</p>
<p>参考</p>	<p>今後の同種事故等の再発防止に役立つ事項として、次のことが考えられる。</p> <ul style="list-style-type: none"> ・安全に航行するため、海図等によって事前に水路調査を行い、適切な針路を設定しておくこと。 ・GPSプロッターなどの航海計器を所持することが望ましい。
