船舶事故調査報告書

平成27年6月4日
 運輸安全委員会（海事専門部会）議決
 委員 庄司邦昭（部会長）
 委員 小須田 敏
 委員 根本美奈

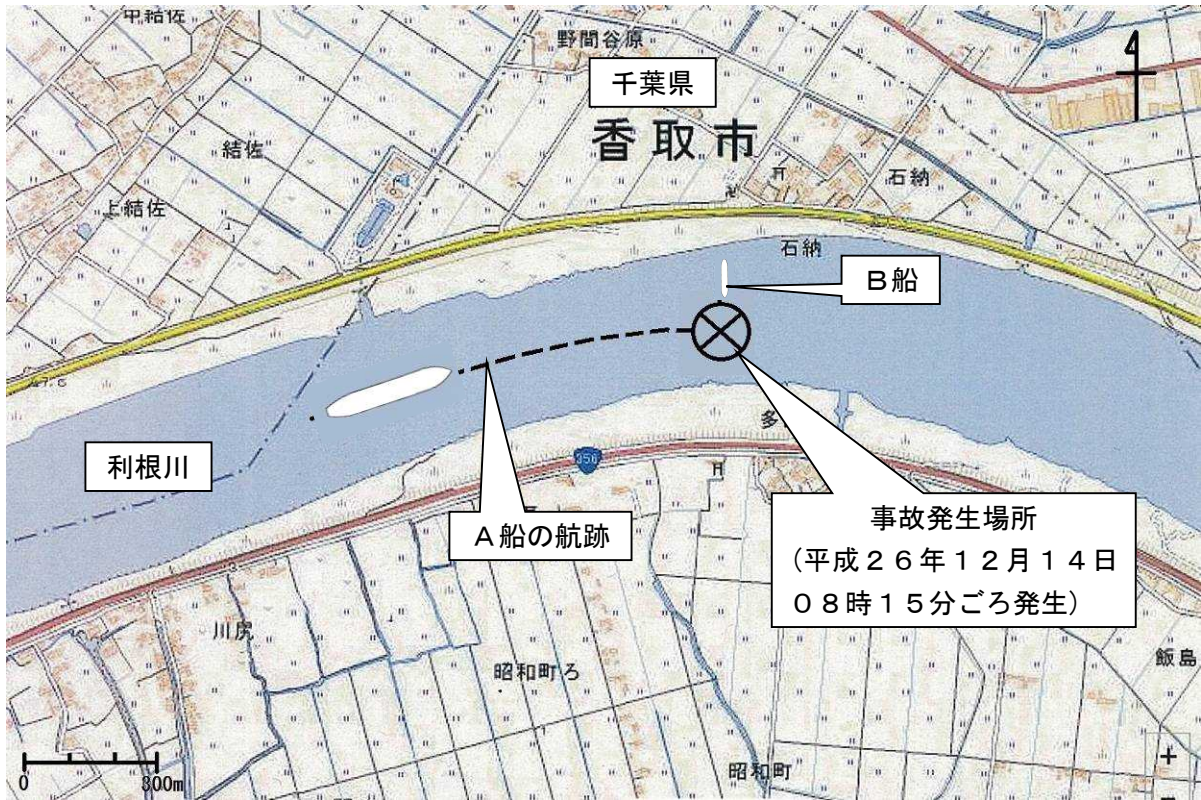
付図1 事故発生経過概略図

<p>に沿って航行した。</p> <p>船長Aは、操縦席に腰を掛けて操船し、約50km/hの速力（対地速力、以下同じ。）で航行しながらトリムの調整を行っていたところ、前方の川面から一斉に飛び立つカモの群れを認めた。</p> <p>船長Aは、付近で狩猟が行われているかもしれないと思い、右舷船首方に注意を向けていたところ、船首方約25～30mに川を横切るB船を認めた。</p> <p>A船は、船長Aが声を上げて減速したものの、08時15分ごろ、その船首とB船の右舷船尾とが衝突した。</p> <p>船長Aは、振り返ってB船を見たところ、人が見当たらないのでA船を回頭させてB船に近づくと、水中に沈みかけた操縦者Bを発見し、飛び込んで操縦者Bの服をつかみ、B船へ引き揚げようとしたものの、B船が傾いて浸水し、やがて転覆したことで、寒さで身体が動かなくなったことから、救助を諦めて泳いでA船に戻った。</p> <p>船長Aは、119番へ通報し、救助艇で来援した消防署職員からの事情聴取を受け、指示を受けて神崎船着き場へ戻った。</p> <p>B船は、操縦者Bが1人で乗り組み、香取市石納付近の利根川において、A船と衝突した。</p> <p>操縦者Bは、消防署職員により、川底に沈んでいるところを発見されて病院へ搬送され、胸腹部臓器損傷と検案された。</p> <p>（付図1 事故発生経過概略図 参照）</p>
<p>気象・海象</p>	<p>気象：天気 晴れ、風向 北、風力 1</p> <p>水象：水上 平穏</p>
<p>その他の事項</p>	<p>船長Aは、A船の船外機を新替えして間もなかったため、トリム調整のため、操船を行いながら約2～3秒間、トリムメーターを見ていた。</p> <p>船長Aは、至近でB船を認めたとき、とっさに速力を落とせばB船の船尾側を通過することができると思い、減速したが、舵を取る余裕はなかった。</p> <p>船長Aは、ふだん、本事故水域を航行する際、約50～60km/hの速力で航行することが多く、その速力での航行に不安を覚えることはなかった。</p> <p>船長Aは、自動膨張式の救命胴衣を着用していたが、飛び込んだときに膨らまなかった。</p> <p>本事故当時、利根川の流れは穏やかであった。</p> <p>B船は、4馬力の小型船外機が装備されており、本事故後、クラッチレバーが逆転の位置にあったことが確認された。</p> <p>船長Aは、B船を認めた際、操縦者Bが、船首方を向いて、座って操船をしており、A船の接近に気付いた様子はないと思った。</p> <p>船長Aは、操縦者Bを救助しようとしていたとき、操縦者Bが救命</p>

<p>胴衣を着用していないことに気付いた。</p> <p>B船は、小型船舶検査済票の貼付がなく、日本小型船舶検査機構（JCI）の検査履歴もなかった。</p>
<p>分析</p> <p>乗組員等の関与</p> <p>船体・機関等の関与</p> <p>気象・海象等の関与</p> <p>判明した事項の解析</p>	<p>A あり、B 不明</p> <p>A なし、B 不明</p> <p>A あり、B 不明</p> <p>A船は、香取市石納付近の利根川において、速力約50km/hで流れに沿って航行中、船長Aが、トリムメーターを見ながらトリムの調整を行っていたところ、前方の川面から一斉に飛び立つカモの群れを認め、付近で狩猟が行われているかもしれないと思い、右舷船首方に注意を向け、船首方の見張りを適切に行っていなかったことから、B船に気付かずに接近し、B船と衝突したものと考えられる。</p> <p>船長Aは、至近でB船に気付いたことから、減速したものの、舵を取る余裕はなかったものと考えられる。</p> <p>B船は、石納付近の利根川において横断中、操縦者BがA船の接近に気付かなかったと考えられるが、見張りの状況を明らかにすることはできなかった。</p> <p>操縦者Bは、小型船舶操縦免許証が失効していたことから、B船の操縦を行ってはならなかった。</p> <p>B船は、船舶検査証書を受有していなかったことから、航行の用に供してはならなかった。</p> <p>船長Bの死因は、胸腹部臓器損傷であった。</p>
原因	<p>本事故は、香取市石納付近の利根川において、A船が速力約50km/hで流れに沿って航行中、B船が横断中、両船が衝突したことにより発生したものと考えられる。</p>
参考	<p>今後の同種事故等の再発防止に役立つ事項として、次のことが考えられる。</p> <ul style="list-style-type: none"> ・一方向のみに注意することなく、適切な見張りを行うこと。 ・他船との衝突を避けるための動作をとることができるように、常時安全な速力で航行すること。
